INFORME SOCIO ORGANIZATIVO
N° 001-UERB-AZCA-2021

**ASENTAMIENTO HUMANO DE HECHO Y CONSOLIDADO DE INTERÉS
SOCIAL DENOMINADO COMITÉ PRO-MEJORAS DEL BARRIO "LA
PALMA DE CALDERÓN" PRIMERA ETAPA**

ADMINISTRACION ZONAL DE CALDERÓN

FECHA: D.M.Q, 02 de febrero de 2021

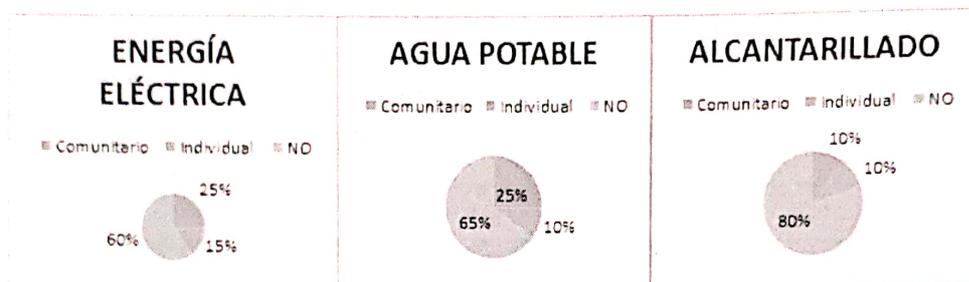
Figura 1. Servicios básicos en el AHHyC denominado Comité Pro-mejoras del barrio "La Palma de Calderón" primera etapa

En promedio, el 68,33% de los servicios básicos evaluados por los moradores mediante la encuesta virtual, mencionan que el servicio es parcial (figura 1), puesto que, no cuentan con el 65% de agua potable, 80% alcantarillado y 60% energía eléctrica; además, reflejan en un porcentaje que tienen medidores comunitarios, es decir, cuentan con el servicio pero no individualmente.

Los porcentajes pueden relacionarse a la dificultad que tienen los moradores para acceder a los servicios por parte de las dependencias gubernamentales y/o privadas. Del análisis se desprende que, existe falta parcial de los servicios básicos.

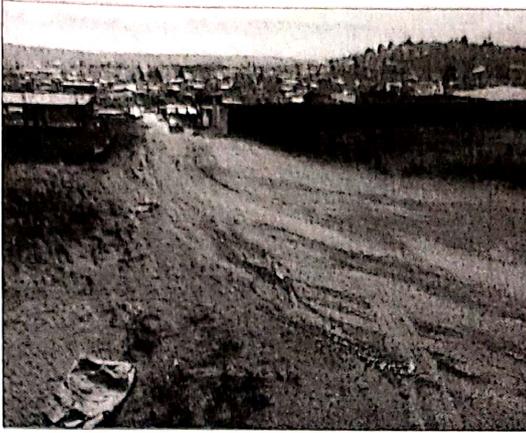
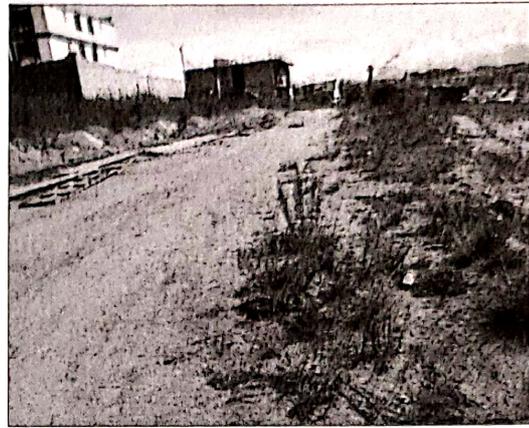
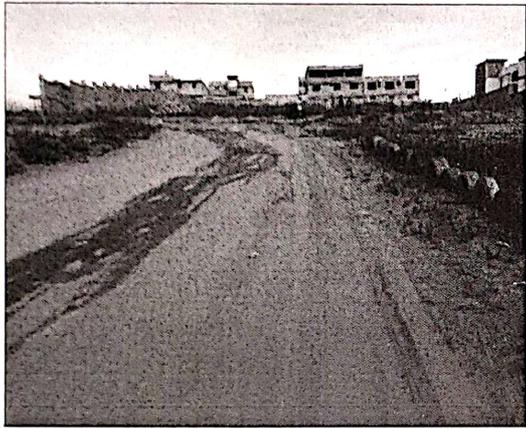
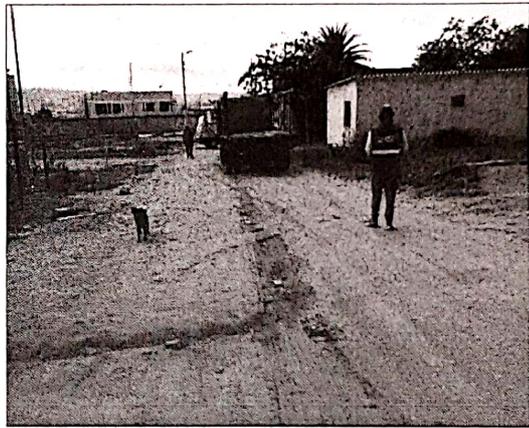
9.1 Vías y pasajes existentes en el AHHYC

El asentamiento humano de hecho y consolidado, cuenta con un espacio de área verde, con infraestructura vial de tierra que permite acceder al mismo, donde estos espacios necesitan ser intervenidos para fortalecer la convivencia colectiva y conllevar una planificación en desarrollo y bienestar de los moradores que habitan en el asentamiento, y de esta forma garantizar el buen vivir de las personas, además existen equipamientos

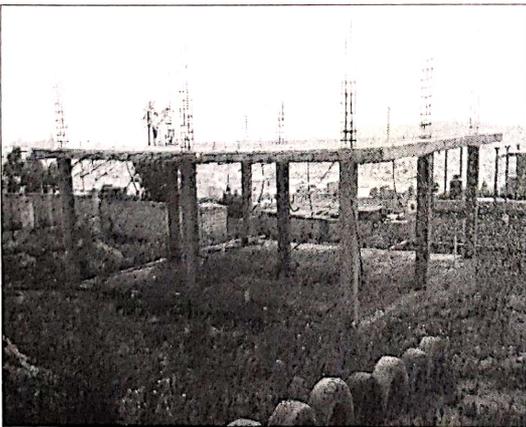
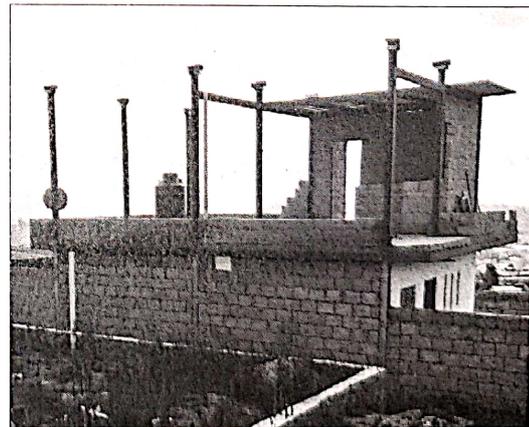
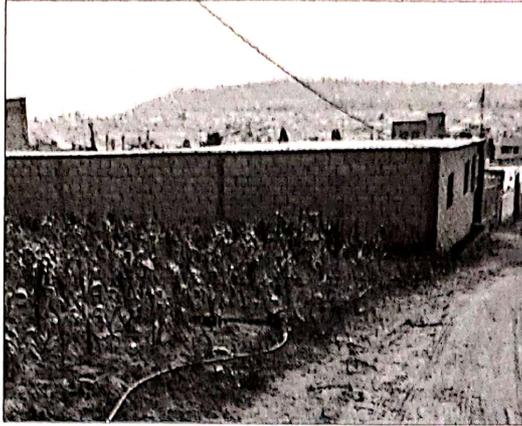
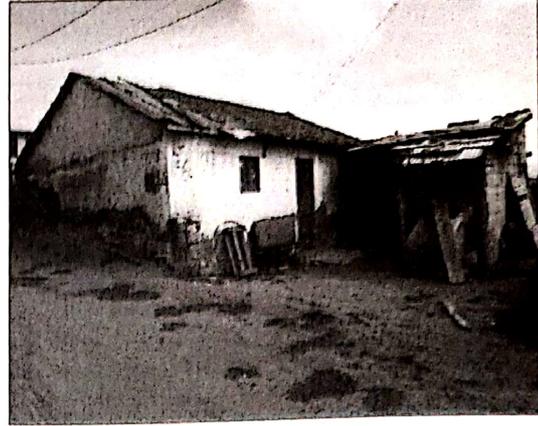
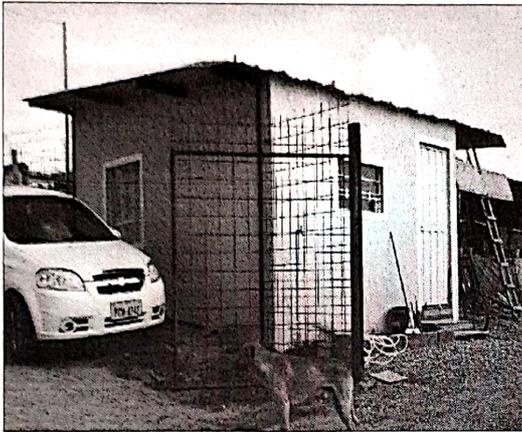
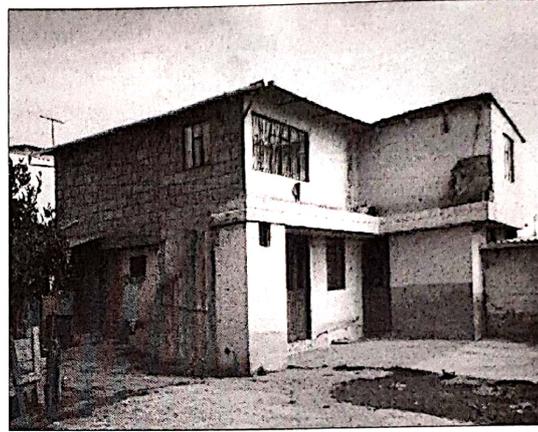
9.2 Materiales de las edificaciones construidas en el área de estudio:

De la inspección realizada "In Situ" el 16 de septiembre de 2020 y en base a la información proporcionada por los moradores del asentamiento se determinó que el predio tiene una consolidación del 45%, por cuanto de conformidad con el levantamiento planialtimétrico el predio se encuentra fraccionado actualmente en 20 lotes, de los cuales 9 cuentan con construcciones (viviendas), cuyas características en su mayoría se encuentran conformadas de una sola planta elaboradas de bloque, loza, cinc y enlucido.

A partir de la inspección realizada en “*In Situ*”, se verificó que, las estructuras de las viviendas son de carácter informal, puesto que, no cuentan con planos aprobados, normativa que garantice su ejecución y control de la construcción de la misma.

Con este antecedente, se evidencia que las viviendas en el asentamiento cuentan con calidad de estructura reducida.
