Asunto: Definición y Replanteo vial, para el Asentamiento Humano de Hecho y Consolidado de Interés Social Denominado Barrio "LOS GERANIOS"

Asunto: Actualización del Informe de Calificación de Riesgos del AHHYC "Los Geranios"

INFORME TÉCNICO
Evaluación de Riesgo: Solicitud UERB

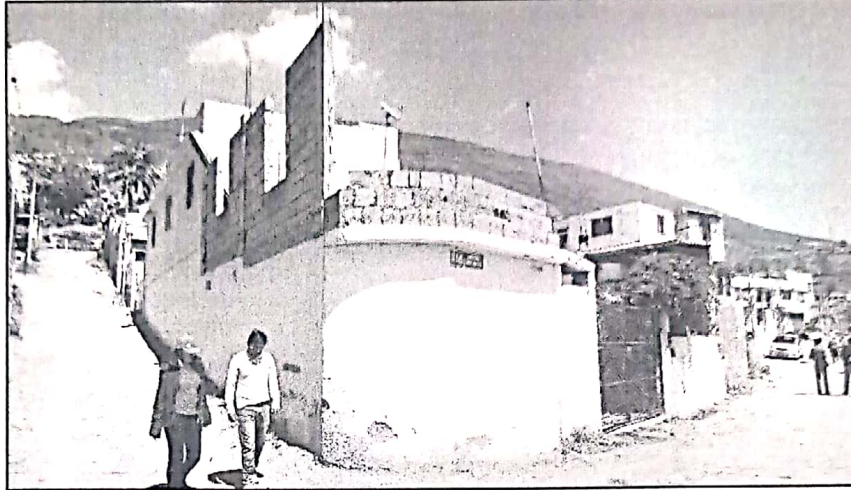
Foto 1 Calle Antonio Astudillo

La calle Antonio Astudillo y el pasaje del mismo nombre tienen la superficie en suelo natural en donde no existen elementos del sistema de alcantarillado ni tampoco la construcción de las aceras y bordillos por lo tanto la vulnerabilidad vial es moderada.

- Posterior a la regularización del AHHYC "Los Geranios", por parte del MDMQ se deben realizar las obras públicas tales como alcantarillado, bordillos y adoquinado como medida de mitigación para los procesos de erosión superficial.

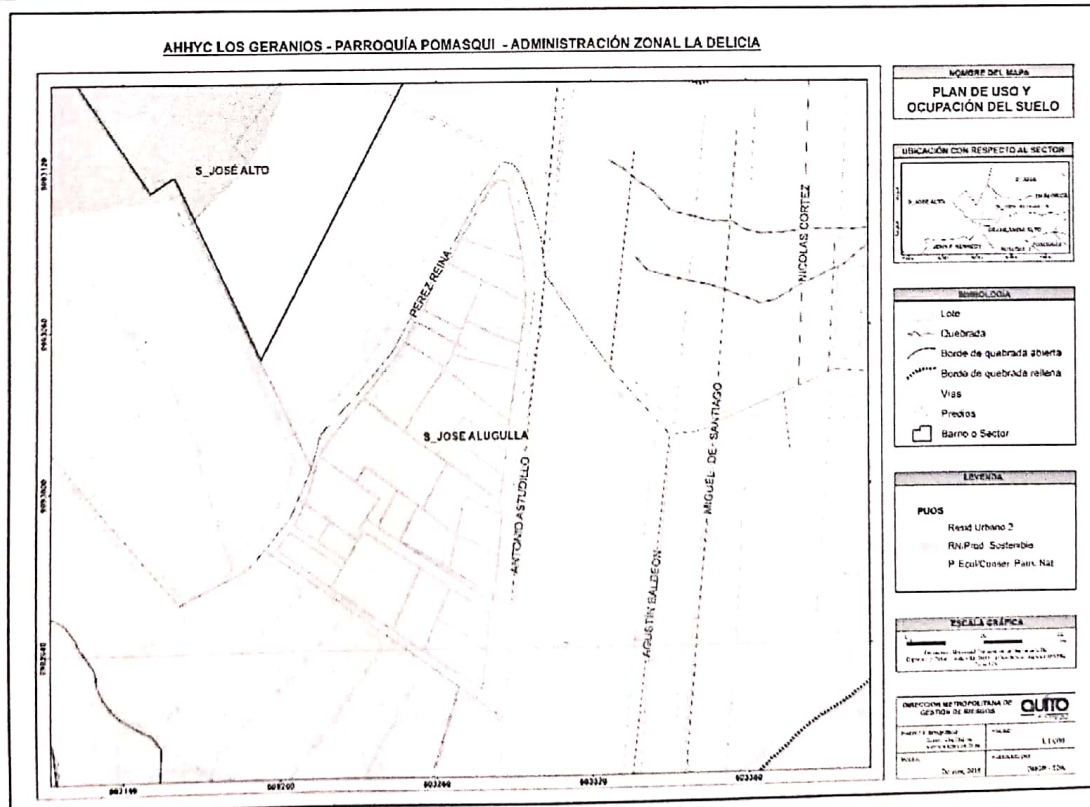
10.3 Plan de Uso y Ocupación del Suelo.

Ítem	Descripción
Área	25 lotes, pertenecientes al barrio "Los Geranios", con un área total de 9.352,13 m ²
PUOS	Según el Plan de Uso y Ocupación del Suelo del año 2018, el área de Uso Vigente es de tipo Residencial Urbano 2 , en su totalidad.
Relieve	Los predios evaluados se encuentran ubicados en los 2610 msnm y los 2590 msnm, con una diferencia altitudinal de veinte metros sobre el nivel del mar. Además, presenta una forma de relieve. Laderas onduladas con suave pendiente (20%) lotes # 14, 15, 22, 23, 24, 25 y Laderas con fuerte pendiente (80%) para el resto de lotes, con una inclinación de 16 a 30 grados.
Número de Edificaciones	24 lotes con edificación.
Tipos edificación: Casa/edificio de departamentos/Med iagua (Construcción Informal)	<p>Al tratarse de una inspección visual, no se realizó ninguna prueba de tipo exploratorio, ni de remoción de materiales, sino de la evaluación de las edificaciones observadas exteriormente a los elementos estructurales y no estructurales, así como de los materiales de construcción.</p> <p>Las tipologías de las edificaciones existentes en el área de análisis son las siguientes:</p> <ol style="list-style-type: none"> 1. Edificaciones de una planta, constituidas por un sistema de mampostería simple de bloque, la cubierta está compuesta por vigas de madera y planchas metálicas o fibrocemento. 2. Edificaciones de una planta, formadas con sistemas de pórticos (vigas, columnas) de hormigón armado, cubierta de hormigón armado, y mampostería de bloque fijado con mortero. 3. Edificaciones de dos plantas, formadas con sistemas de pórticos (vigas, columnas) de hormigón armado, entepiso y cubierta de hormigón armado, mampostería de bloque fijado con mortero. 4. Edificaciones de tres plantas, formadas con sistemas de pórticos (vigas, columnas) de hormigón armado, entepisos y cubierta de hormigón armado, mampostería de bloque fijado con mortero. <ul style="list-style-type: none"> • Edificaciones de tres plantas, formadas con sistemas de pórticos (vigas, columnas) de hormigón armado, entepisos de hormigón armado, mampostería de bloque fijado con mortero y cubierta construida en estructura metálica.
