INFORME SOCIO ORGANIZATIVO
N° 007-UERB-AZCA-2021

ASENTAMIENTO HUMANO DE HECHO Y CONSOLIDADO DE INTERÉS SOCIAL
DENOMINADO COMITÉ PRO-MEJORAS DEL BARRIO “LA PALMA DE
CALDERÓN” SEGUNDA ETAPA

ADMINISTRACION ZONAL DE CALDERÓN

FECHA: D.M.Q, 01 de julio de 2021

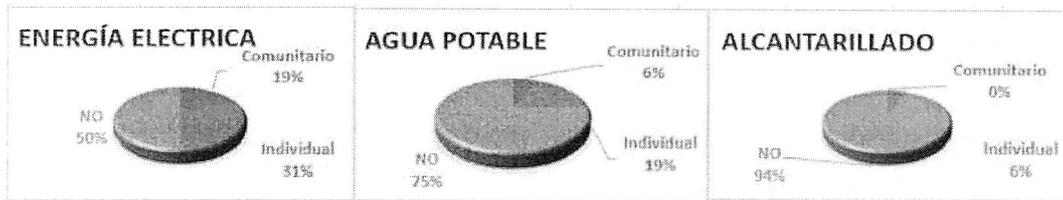
Figura 1. Servicios básicos en el AHHyC denominado Comité Pro-mejoras del barrio “La Palma de Calderón” segunda etapa

En promedio, el 72,92% de los servicios básicos evaluados por los moradores mediante la encuesta virtual, mencionan que el servicio es parcial (figura 1), puesto que, no cuentan con el 75% de agua potable, 93,75% alcantarillado y 50% energía eléctrica; además, reflejan en un porcentaje que tienen medidores comunitarios, es decir, cuentan con el servicio pero no individualmente.

Los porcentajes pueden relacionarse a la dificultad que tienen los moradores para acceder a los servicios por parte de las dependencias gubernamentales y/o privadas. Del análisis se desprende que, existe falta parcial de los servicios básicos.

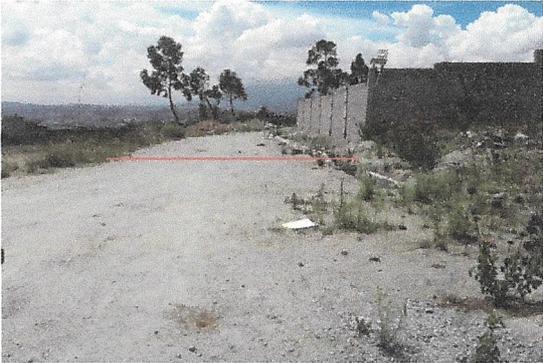
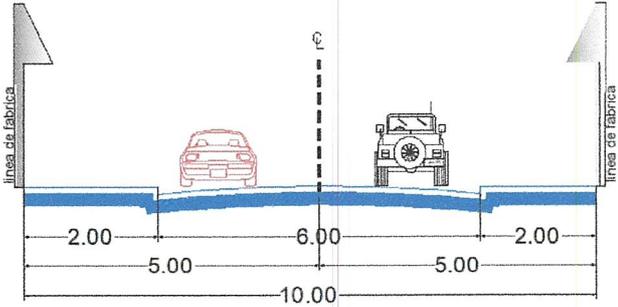
CALLE E11-H			Vía local existente, consolidada aprobada por ordenanza (005/Ref.0016) (P.P.C) Plan Parcial Calderón; vía de tierra
SECCIONES			
Sección total	Calzada	Aceras

10.00 metros	6.00 metros	2.00 metros al norte y 2.00 al sur del eje vial	
ANEXOS			
Inspección		Sección transversal Calle E11-H

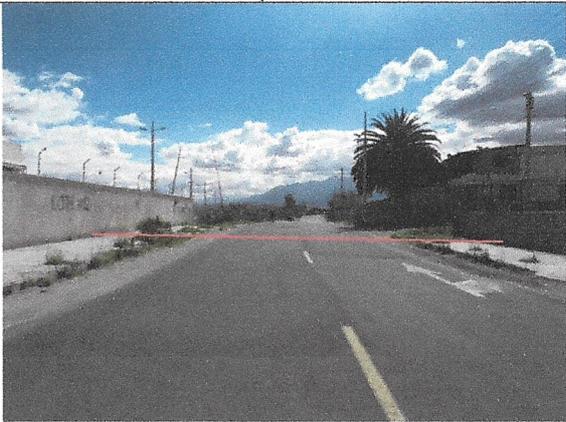
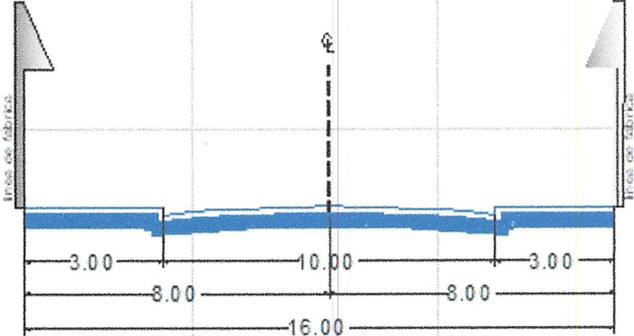
CALLE SAN ISIDRO			Vía local existente, consolidada aprobada por ordenanza (005/Ref.0016) (P.P.C) Plan Parcial Calderón; vía asfaltada
SECCIONES			
Sección total	Calzada	Aceras

16.00 metros	10.00 metros	3.00 metros al norte y 3.00 al sur del eje vial	
ANEXOS			
Inspección		Sección transversal Calle San Isidro
