### INFORME DE RIESGO

**Asunto:** Informe de calificación de riesgos del AHHYC "Brisas de San Carlos Segunda Etapa".

**INFORME TÉCNICO**  
**Evaluación de Riesgo: Solicitud UERB**

I-0032-EAH-AT-DMGR-2021

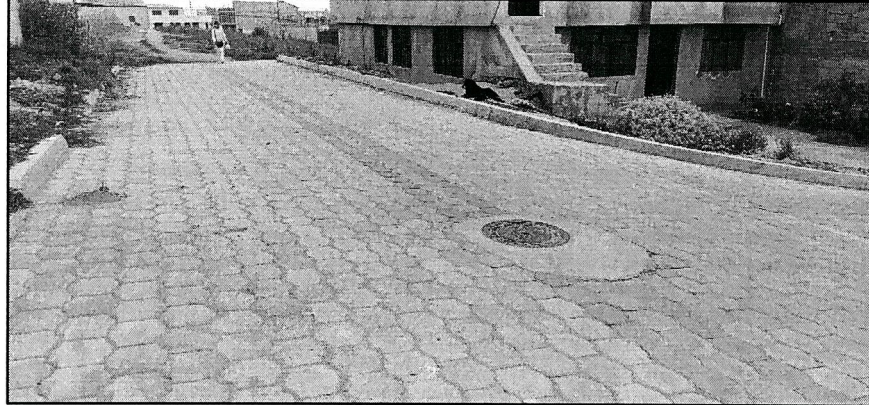
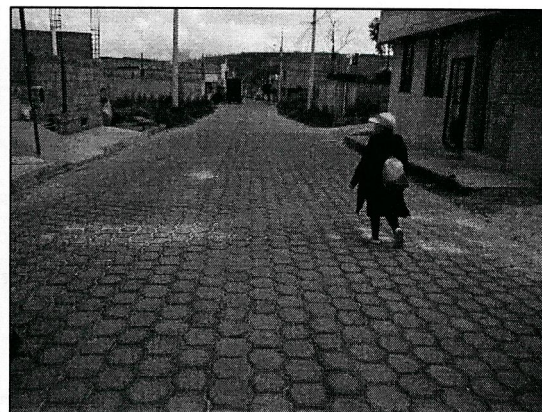
9.1.1 Vías y pasajes existentes en el AHHYC

**Sistema Vial:** Las calles Joaquín Mancheno, Manuel Cañizares y N14D, son adoquinadas y cuenta con bordillos, por lo que muestra una vulnerabilidad física baja ante fenómenos de erosión.

- Posterior a la regularización del AHHYC "Brisas de San Carlos Segunda Etapa", el asentamiento debe realizar las obras públicas tales como alcantarillado, bordillos y adoquinado como medida de mitigación para los procesos de erosión superficial.

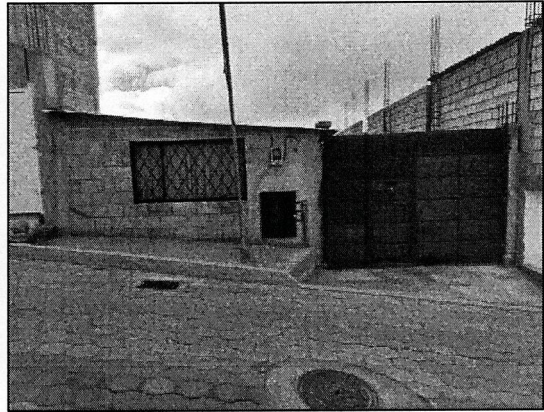
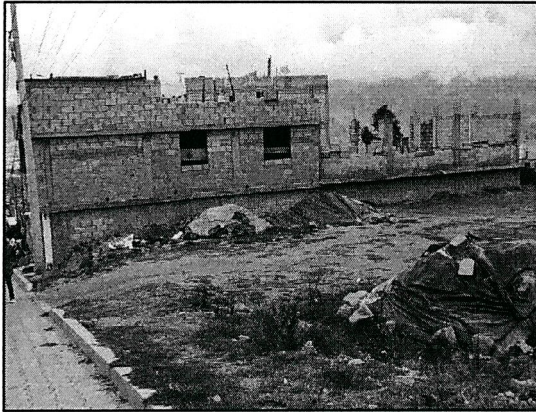
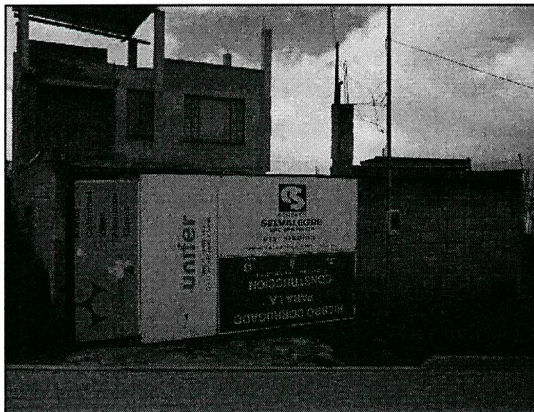
9.1.2 Materiales de las edificaciones construidas en el área de estudio

<p>6. Edificaciones de tres plantas, constituidas con sistemas de pórticos de hormigón armado, entrepiso y cubierta con losas de hormigón armado, mampostería de bloque fijado con mortero, algunas edificaciones muestran problemas de humedad.</p> <ul style="list-style-type: none"> <li>• Edificaciones de cuatro plantas, conformadas con sistemas de pórticos de hormigón armado, entrepisos y cubierta con losas de hormigón armado, mampostería de bloque fijado con mortero, existen edificaciones que presentan la patología estructural de columna corta y tienen retrocesos excesivos en las esquinas.</li> </ul>
--	---

- Se recomienda que los propietarios y/o poseedores del AHHYC, no construyan más viviendas en el macrolote evaluado, ni aumenten pisos/ plantas sobre las edificaciones existentes, hasta que el proceso de regularización del asentamiento culmine y se determine su normativa de edificabilidad específica que deberá constar en sus respectivos Informes de Regulación Metropolitana (IRM), previa emisión de la licencia de construcción de la autoridad competente que es la Secretaría de Territorio, Hábitat y Vivienda (STHV).

- Posterior a la regularización del AHHYC "Brisas de San Carlos Segunda Etapa", las edificaciones en proceso de construcción, aumento en planta o elevación y demás edificaciones dentro del área en análisis, que no dispongan de un diseño estructural o algún tipo de asesoría técnica, los propietarios deberán contratar a un especialista (Ingeniero/a Civil), para que realice evaluaciones estructurales de las viviendas y defina alternativas de reparación y/o reforzamiento estructural según cada caso, y conforme al estudios de suelos en cumplimiento con la normativa del INEC-2015.
