INFORME SOCIO ORGANIZATIVO
N° 003-UERB-Q-2021

ASENTAMIENTO HUMANO DE HECHO Y CONSOLIDADO DE INTERES SOCIAL DENOMINADO BARRIO “NUEVO SAN PABLO DE TURUBAMBA”

ADMINISTRACION ZONAL DE QUITUMBE

INFORME TÉCNICO PARA REVISIÓN DE PLANOS No. 002-UERB-Q-2021

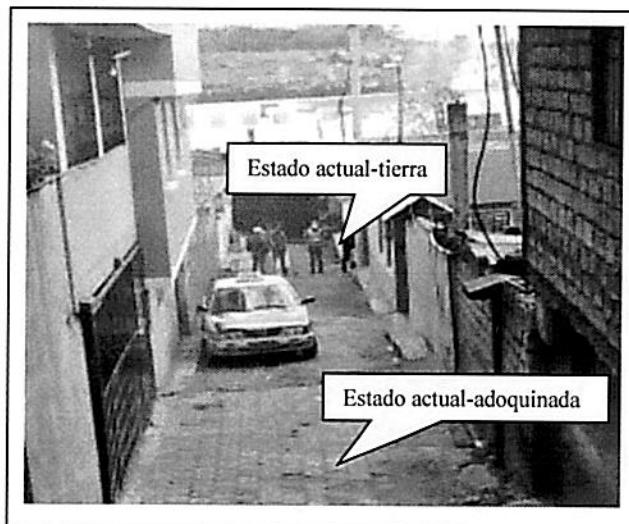
El pasaje al momento de la inspección se encuentra un tramo adoquinado y otro tramo en capa vegetal como se puede observar en las siguientes fotografías.

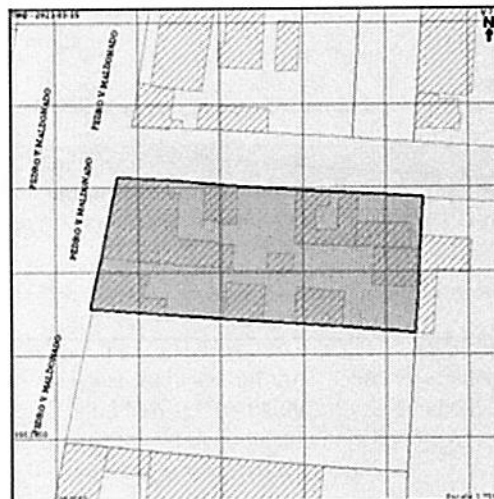
De acuerdo al Mapa PUOS V2 de Categorización y Dimensionamiento Vial, que contiene la estructura vial principal (Vías Expresas, Arteriales, Colectora Urbana), en la circunscripción del Distrito Metropolitano de Quito, el inmueble antes indicado, **SE ENCUENTRA AFECTADO PARCIALMENTE**, por el paso de la vía **COLECTORA** denominada **AVENIDA PEDRO VICENTE MALDONADO**, además, se verifica que mantiene una **POSIBLE AFECTACIÓN** vial por el lado **NORTE** por una vía local, como se muestra en el siguiente gráfico:

En tal razón, el informe técnico de replanteo vial por el paso de la vía denominada Av. Pedro Vicente Maldonado, deberá solicitarlo a la Empresa Pública Metropolitana de Movilidad y Obras Públicas (EPMMOP), al ser tema de su competencia.
