Asunto: Informe de Definición y Replanteo vial, para el Asentamiento Humano de Hecho y Consolidado de Interés Social Denominado Barrio "SALGUERO"

**DIRECCIÓN DE GESTIÓN DEL TERRITORIO
UNIDAD DE TERRITORIO Y VIVIENDA
INFORME TÉCNICO No. 015-UTYV-21
10 de marzo del 2021**

Asunto: Informe de Calificación de Riesgos del asentamiento humano de hecho y consolidado "Salguero"

INFORME TÉCNICO
Evaluación de Riesgo: Solicitud UERB

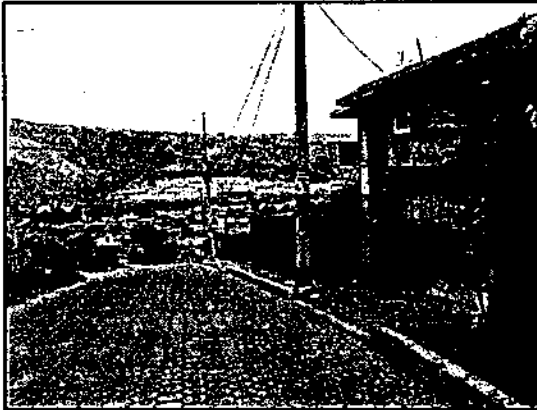
9.1.1 Vías y pasajes existentes en el AHHYC "Salguero"

Sistema Vial: La calle 27 de Febrero se encuentra adoquinada, cuenta con veredas y bordillos, presentando así una vulnerabilidad física baja ante fenómenos de erosión especialmente en temporada de lluvia, mientras que el Pasaje 1 es de tierra afirmada, parcialmente cubierta de vegetación y adoquín, la cual no cuentan con cunetas, ni sumideros y tampoco con bordillos, además al sur colinda con una quebrada abierta, por lo que muestra una vulnerabilidad física muy alta.

- Posterior a la regularización del AHHYC "Salguero", el asentamiento debe realizar las obras públicas tales como alcantarillado, bordillos y adoquinado como medida de mitigación para los procesos de erosión superficial.

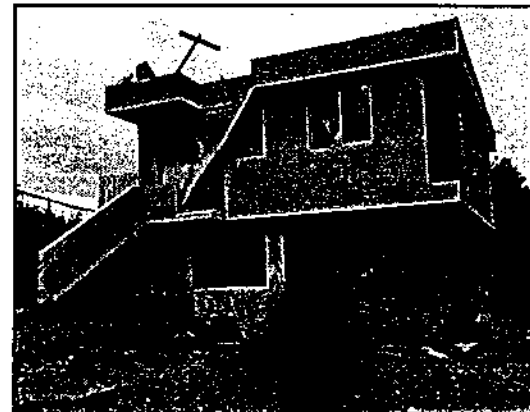
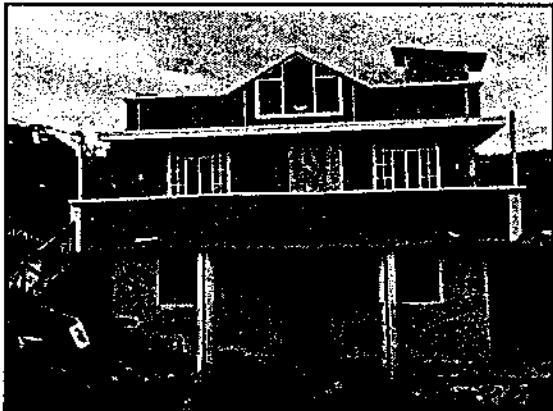
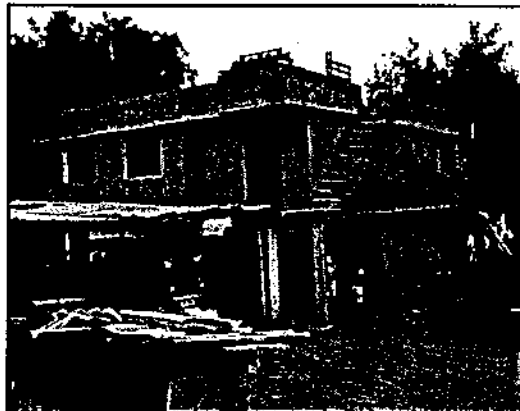
9.1.2 Materiales de las edificaciones construidas en el área de estudio

<p>7. Edificaciones de dos plantas, construidas con sistemas de pórticos (vigas y columnas) de estructura mixta de hormigón armado y metálica, losa de entrepiso de hormigón armado, mampostería de bloque fijado con mortero y cubierta de placa colaborante, existen edificaciones que muestran problemas de humedad.</p> <ul style="list-style-type: none"> • Edificaciones de tres plantas que cuentan con sistemas de pórticos de hormigón armado, entrepisos y cubierta con losas de igual manera de hormigón armado, mampostería de bloque fijado con mortero, se observó que existe concentración de elementos portantes.
--	--

- **Por eventos sísmicos:** Analizando las patologías estructurales, irregularidades en planta y elevación, sistema estructural de las edificaciones, tipo de mampostería, tipo de cubierta, sistemas de entresijos, número de pisos, año de construcción, estado de conservación de la edificación, el suelo sobre el cual está cimentada la estructura; se estableció las tipologías constructivas indicadas en el ítem Tipo de Edificaciones de la Sección 2, corresponde a una vulnerabilidad física como se detalla a continuación:

NIVELES DE VULNERABILIDAD	LOTES
BAJA	5, 8
MODERADA	2, 3, 4, 6, 7, 9, 10, 11
ALTA	1

- Se recomienda que los propietarios y/o poseionarios del AHHYC, no construyan más viviendas en el macrolote evaluado, ni aumenten pisos/ plantas sobre las edificaciones existentes, hasta que el proceso de regularización del asentamiento culmine y se determine su normativa de edificabilidad específica que deberá constar en sus respectivos Informes de Regulación Metropolitana (IRM), previa emisión de la licencia de construcción de la autoridad competente que es la Secretaría de Territorio, Hábitat y Vivienda (STHV).

- Posterior a la regularización del AHHYC "Salguero", las edificaciones en proceso de construcción, aumento en planta o elevación y demás edificaciones dentro del área en análisis, que no dispongan de un diseño estructural o algún tipo de asesoría técnica, los propietarios deberán contratar a un especialista (Ingeniero/a Civil), para que realice evaluaciones estructurales de las viviendas y defina alternativas de reparación y/o reforzamiento estructural según cada caso, y conforme al estudio de suelos en cumplimiento con la normativa del INEC-2015.
