Asunto: Informe de Definición y Replanteo vial para el Asentamiento Humano de Hecho y Consolidado de Interés Social Denominado Comité Pro Mejoras "Barrio Esmeraldas"

**DIRECCIÓN DE GESTIÓN DEL TERRITORIO
UNIDAD DE TERRITORIO Y VIVIENDA
INFORME TÉCNICO No. 008-UTYV-21
29 de Enero del 2021**

Asunto: Actualización del Informe de Riesgos del AHHYC "Esmeraldas".

INFORME TÉCNICO
Evaluación de Riesgo: Solicitud UERB

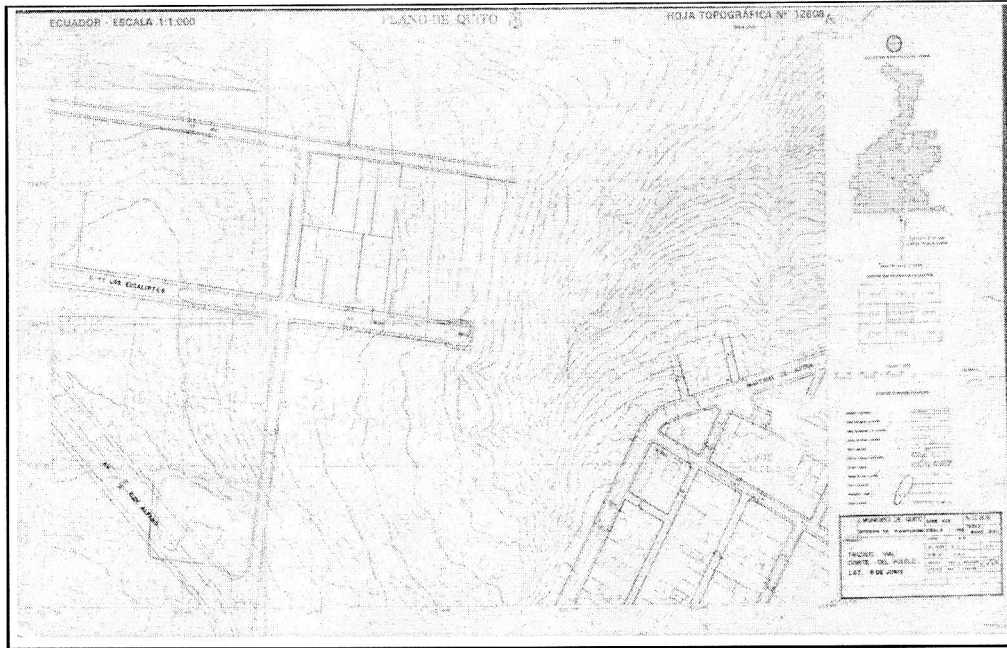
Trazado vial del sector

Calle De Las Avellanas

Sección transversal:	10.00 m
Ancho de calzada:	7.00 m
Ancho de acera:	1.50 m C/U

En torno a los antecedentes y conclusiones enunciadas en este informe, me permito recomendar que, para cualquier intervención futura, se respeten los anchos enunciados en este informe.

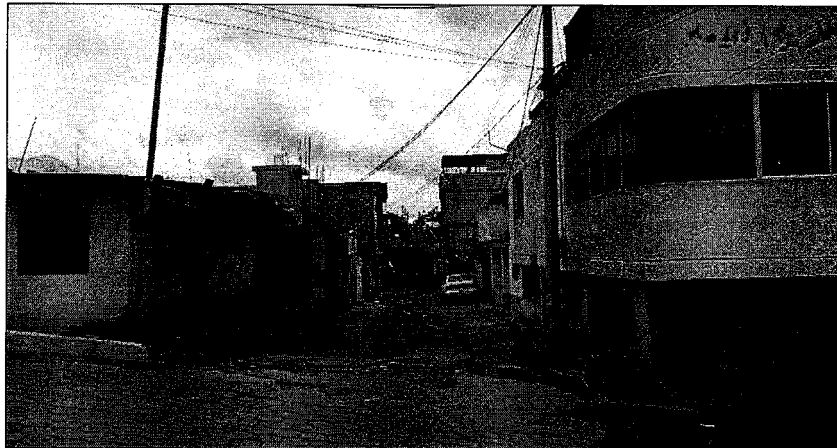
9.1.2 Vías y accesos del AHHYC "ESMERALDAS":

Sistema Vial: al ser la calle de las Avellanas adoquinada y contar con bordillos y veredas, la vulnerabilidad física es baja ante fenómenos de erosión hídrica del suelo, especialmente en temporada de lluvia. Y, el pasaje peatonal 5 de Agosto por ser de tierra afirmada que muestra erosión y no cuenta con cunetas, ni sumideros, tampoco bordillos, presenta una vulnerabilidad física alta ante fenómenos de erosión, especialmente en temporada de lluvia.

- Se debe realizar el adoquinado o asfaltado del Pasaje 5 de Agosto para evitar procesos de erosión por aguas lluvias y el escurrimiento superficial que afecten a las viviendas del sector, esto considerando que el pasaje de acceso a los lotes es de tierra afirmada y sin un sistema adecuado de desagüe.

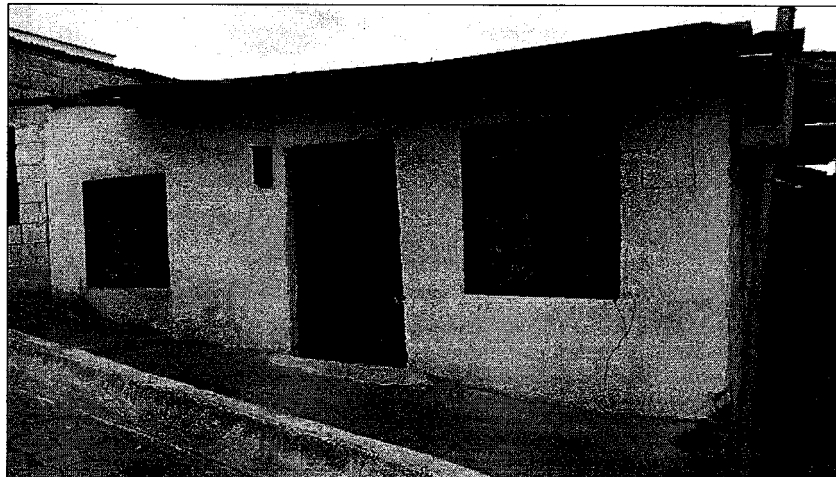
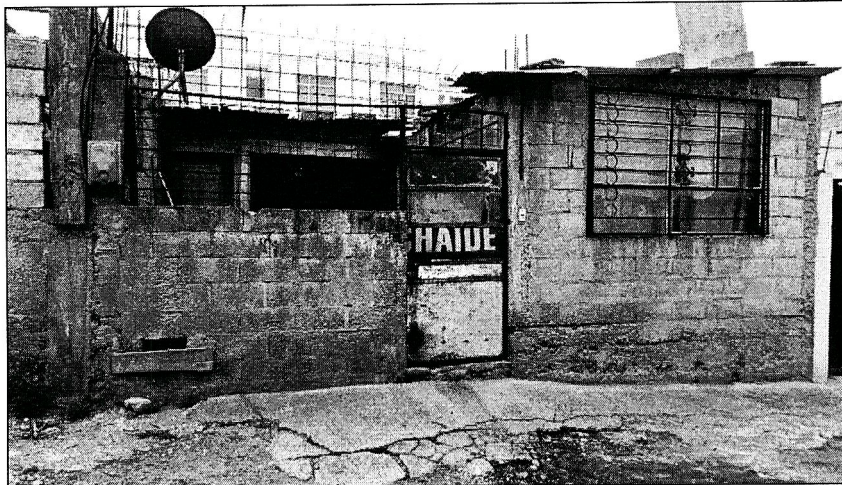
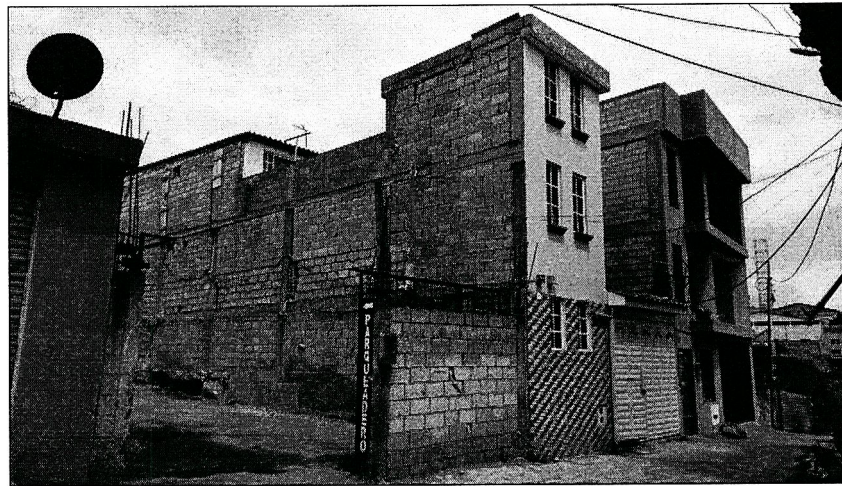
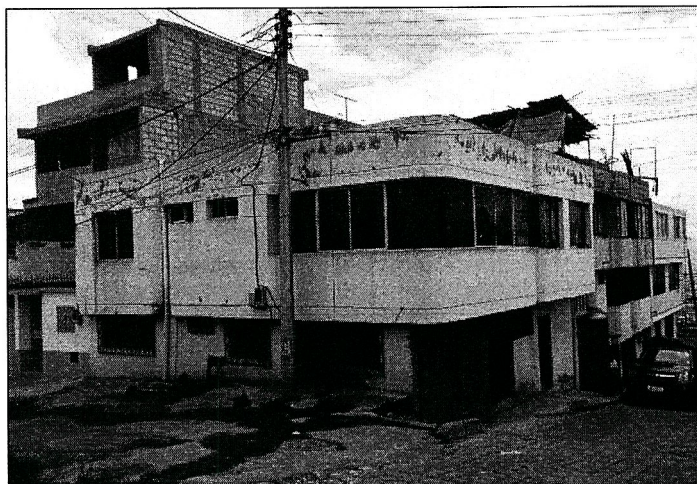
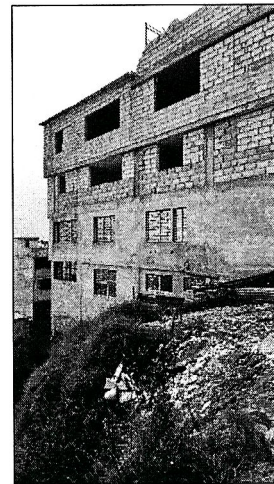
9.1.3. Materiales empleados en la construcción de las edificaciones en el área en estudio:

<p>muestra porosidad del hormigón, acero de refuerzo expuesto y retrocesos excesivos en las esquinas.</p> <ol style="list-style-type: none"> 6. Edificaciones de tres plantas, que cuentan con sistemas de pórticos, entrepisos y cubierta de hormigón armado, mampostería de bloque fijado con mortero, existen edificaciones que muestra porosidad de hormigón, acero de refuerzo expuesto y la patología estructural de columna corta. 7. Edificaciones de cuatro plantas conformadas con sistemas de pórticos de hormigón armado, entrepisos y cubierta con losas de hormigón armado, mampostería de bloque fijado con mortero. 8. Edificaciones de cuatro plantas conformadas con sistemas de pórticos de hormigón armado, entrepisos con losas de hormigón armado, cubierta parcialmente con losa de hormigón armado y correas metálicas con planchas de zinc, se identificó porosidad del hormigón, acero de refuerzo expuesto, la patología estructural de columna corta y no existe continuidad de las columnas y losa. 9. Edificaciones de cinco plantas, constituidas con sistemas de pórticos de hormigón armado, entrepisos y cubierta con losas de hormigón armado, mampostería de bloque fijado con mortero, se identificó la concentración de masas, porosidad del hormigón y acero de refuerzo expuesto. <p>Adicionalmente en el área en análisis se observaron:</p> <ul style="list-style-type: none"> • Construcción menor, constituida con columnas de hormigón armado, mampostería de bloque y madera, cubierta con correas de madera y planchas fibrocemento, esta construcción es usada como bodega. • Cerramientos que constan con columnas de hormigón armado y mampostería de bloque;

- Por eventos sísmicos: Analizando las patologías estructurales, irregularidades en planta y elevación, sistema estructural de las edificaciones, tipo de mampostería, tipo de cubierta, sistemas de entrepisos, número de pisos, año de construcción, estado de conservación de la edificación, el suelo sobre el cual está cimentada la estructura; se estableció las tipologías constructivas indicadas en el ítem Tipo de Edificaciones de la Sección 2, corresponde a una vulnerabilidad física como se detalla a continuación:

- Se recomienda que los propietarios y/o poseionarios del AHHC, no construyan más viviendas en el macrolote evaluado, ni aumenten pisos/ plantas sobre las edificaciones existentes, hasta que el proceso de regularización del asentamiento culmine y se determine su normativa de edificabilidad específica que deberá constar en sus respectivos Informes de Regulación Metropolitana (IRM), previa emisión de la licencia de construcción de la autoridad competente que es la Secretaría de Territorio, Hábitat y Vivienda (STHV).

- Posterior a la regularización del AHHYC "Esmeraldas", las edificaciones en proceso de construcción, aumento en planta o elevación y demás edificaciones dentro del área en análisis, que no dispongan de un diseño estructural o algún tipo de asesoría técnica, los propietarios deberán contratar a un especialista (Ingeniero/a Civil), para que realice evaluaciones estructurales de las viviendas y defina alternativas de reparación y/o reforzamiento estructural según cada caso, y conforme al estudios de suelos en cumplimiento con la normativa del INEC-2015.

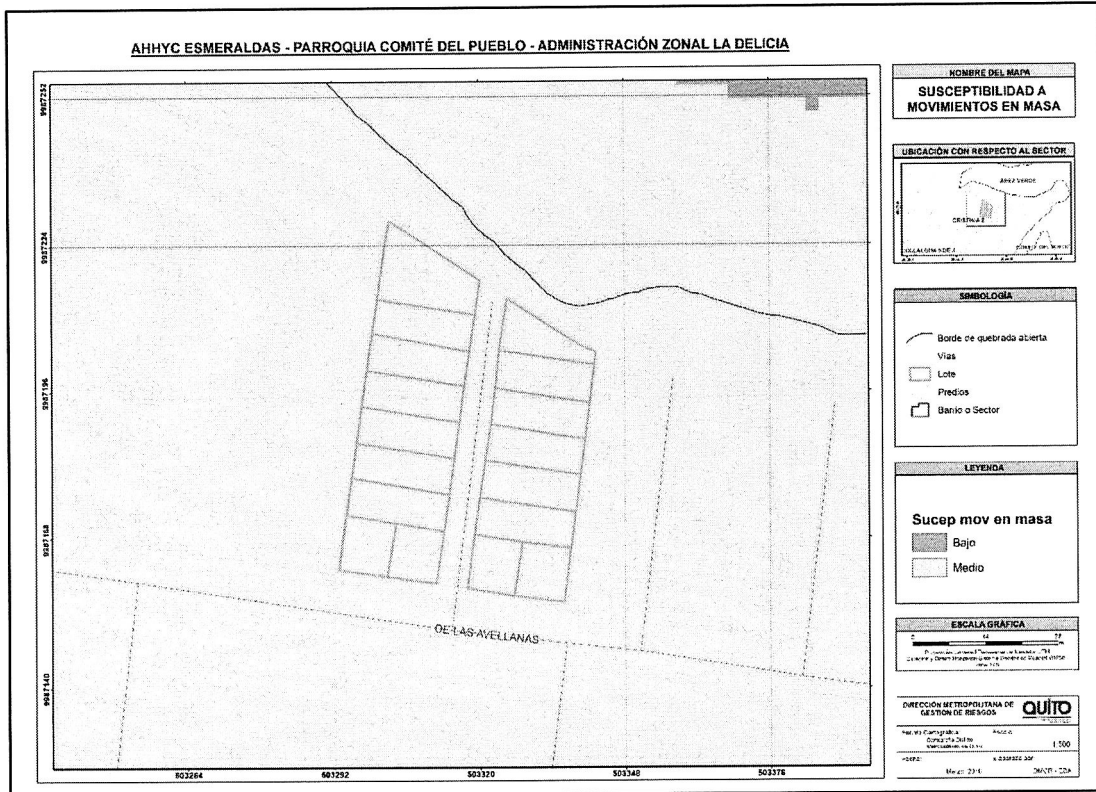
10.2 Susceptibilidad a Movimientos en Masa.

Adicionalmente, según la cartografía temática disponible en la DMGR, el sector barrial evaluado se ubica sobre una zona de moderada susceptibilidad ante movimientos en masa (de tipo deslizamiento o caída de bloques/rocas). Con esta información se define que la **Amenaza por Movimientos en Masa es Moderada** en el AHHYC "Esmeraldas".

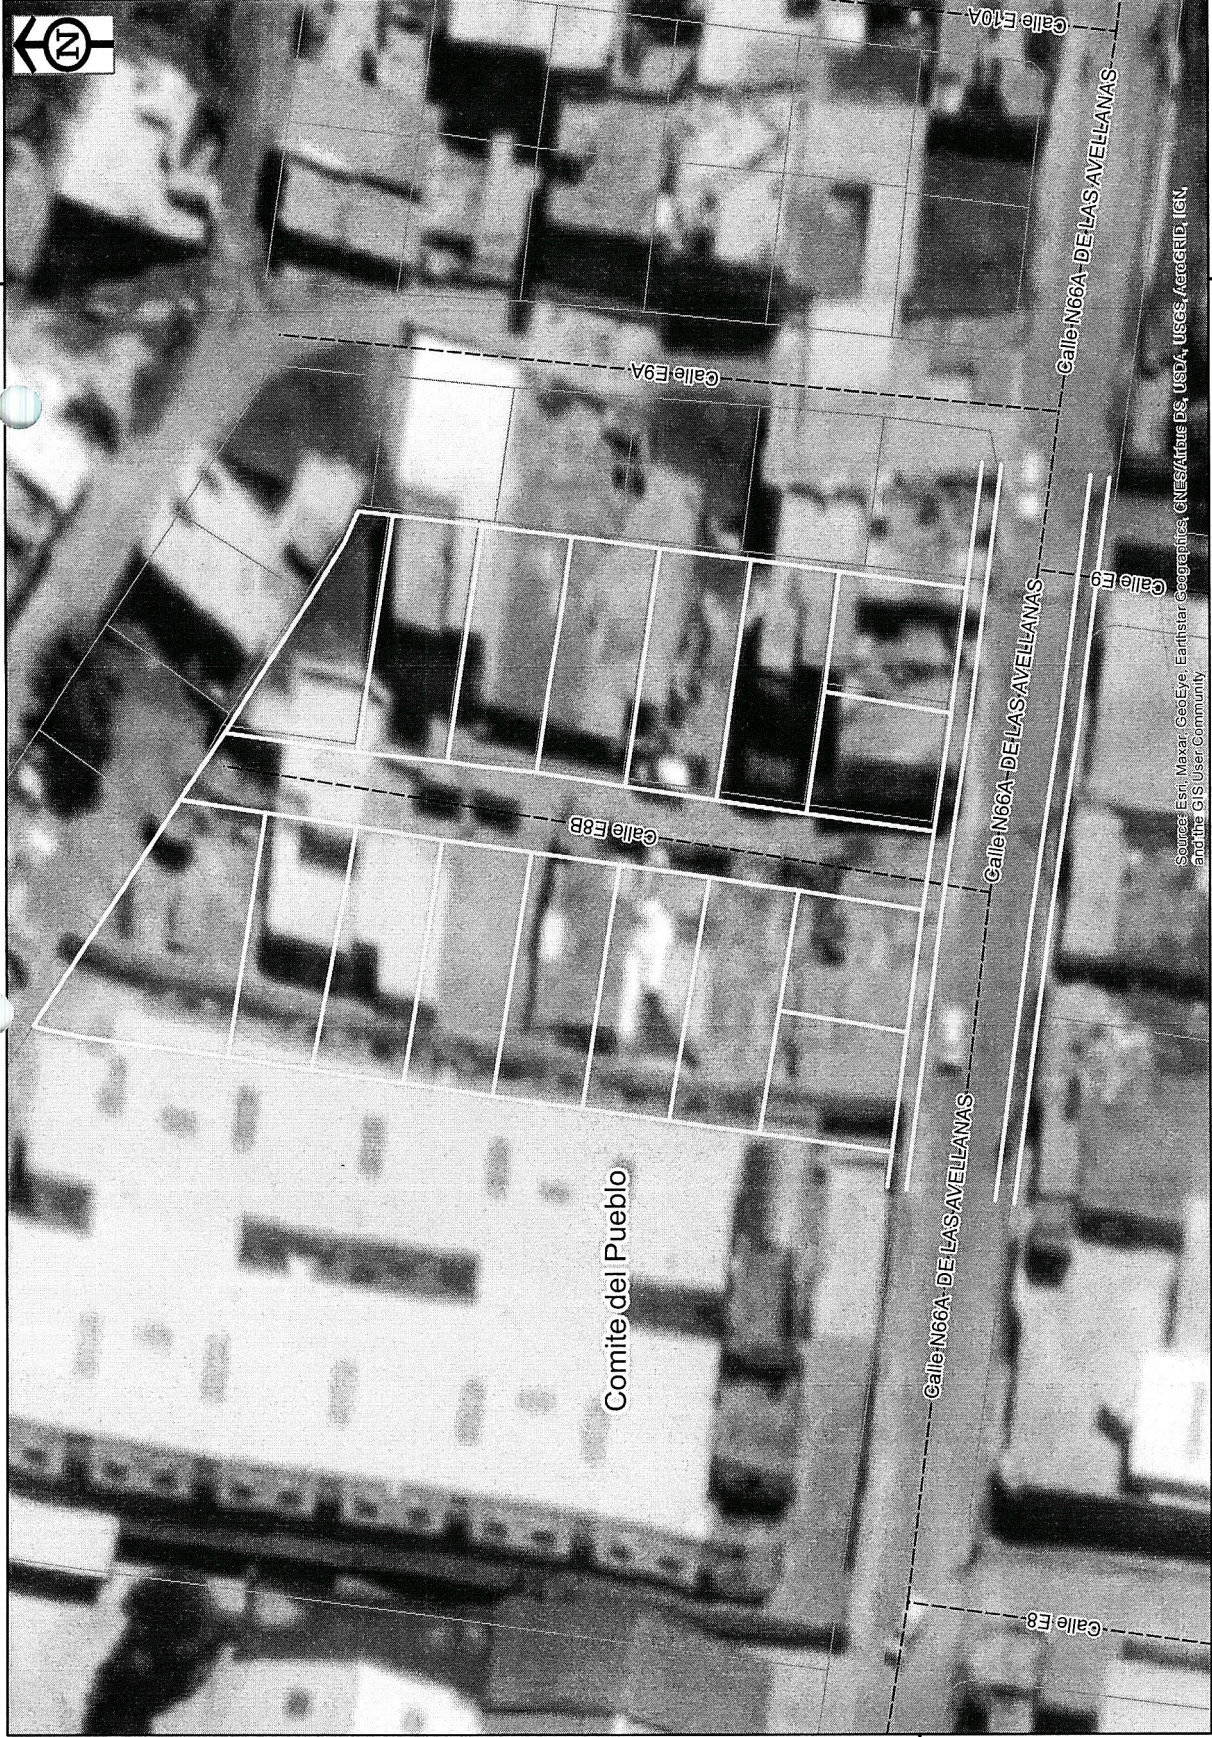
- Plano actualizado en formato digital (*.pdf), que corresponde a la designación de nomenclatura vial del asentamiento humano de hecho y consolidado barrio "Esmeraldas"
