# INFORME DE REPLANTEO VIAL

**No.** AZC-DGT-UTV-IRV-2022-089 **Fecha:** D.M. Quito, 14 de julio de 2022

**Asunto:** Solicita la actualización del informe de riesgos del asentamiento humano de hecho y consolidado denominado Comité Promejoras del barrio "San Isidro de Calderón".

**INFORME TÉCNICO**  
**Evaluación de Riesgo: Solicitud UERB**

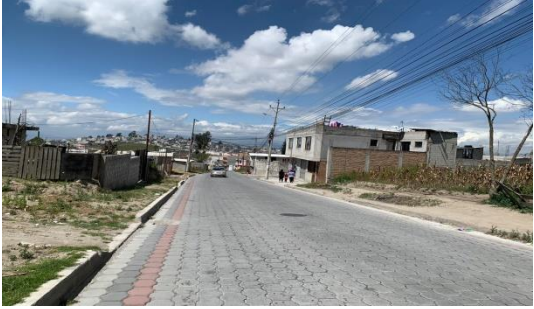
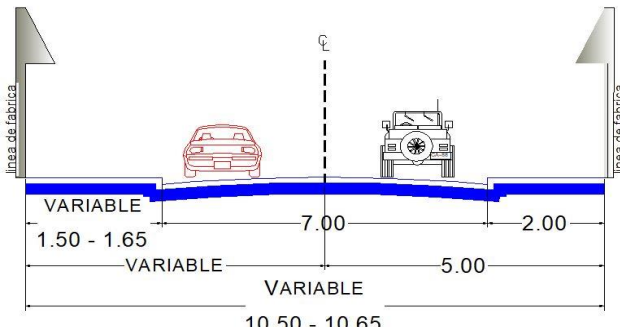
<b>CALLE FRANCISCO GUAÑUNA</b>			Vía local existente, consolidada, apertura (VAP), aprobada por Ordenanza Metropolitana Nro. 0209-(005/Ref.0016) (P.P.C) Plan Parcial Calderón; vía de adoquín.
<b>SECCIONES</b>			
<b>Sección total</b>	<b>Calzada</b>	<b>Aceras</b>

10.50-10.65 metros	7.00 metros	1.50 A 1.65 metros al este y 3.00 al Norte del eje vial	
<b>ANEXOS</b>			
Inspección		Sección transversal

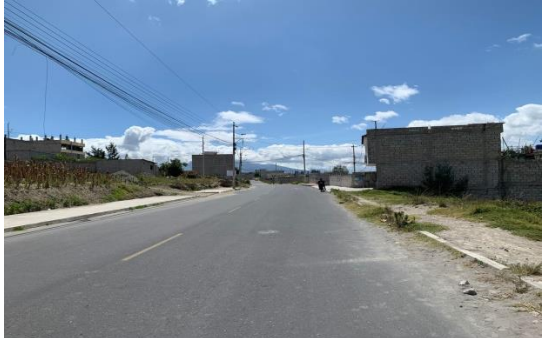
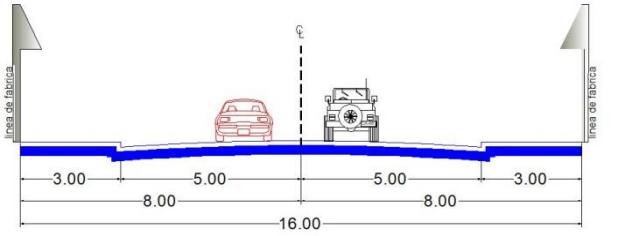
<b>CALLE ISIDRO LABRADOR</b>			Vía local existente, consolidada, apertura (VAP), aprobada por Ordenanza Metropolitana Nro. 0209-(005/Ref.0016) (P.P.C) Plan Parcial Calderón; vía de asfalto.
<b>SECCIONES</b>			
<b>Sección total</b>	<b>Calzada</b>	<b>Aceras</b>

16.00 metros	10.00 metros	3.00 metros al Sur y 3.00 al Norte del eje vial	
<b>ANEXOS</b>			
Inspección		Sección transversal

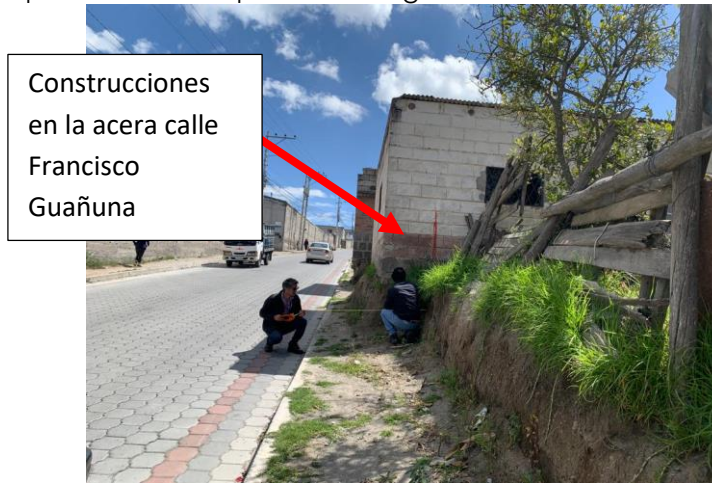
- En la calle Francisco Guañuna de la inspección realizada, existen construcciones que son parte del asentamiento que no se encuentran a línea de fábrica y que tendrán que retirarse para cumplir con el ancho de la acera (2.00m) como se indica en el plano presentado por la Unidad especial de Regula Tu Barrio.

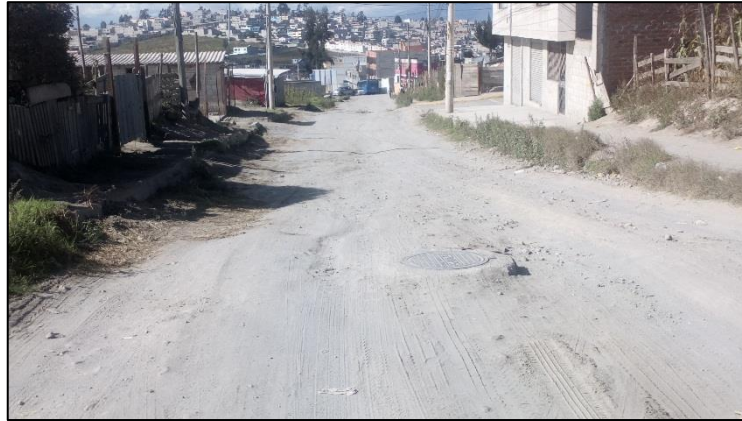
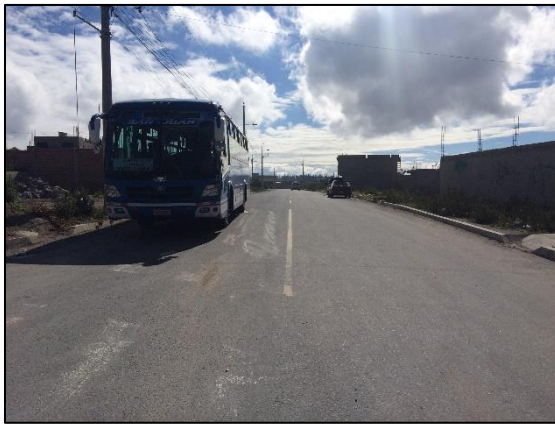
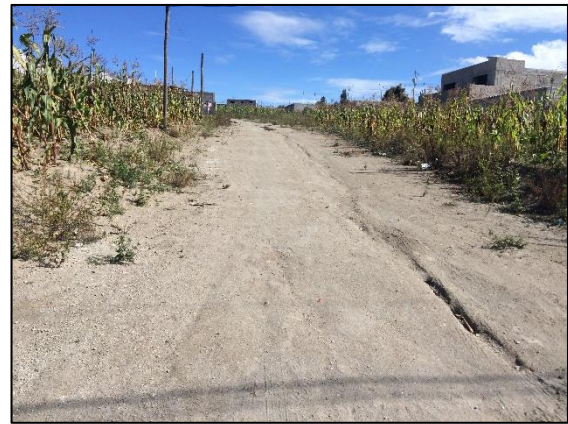
9.1.1 Vías y pasajes existentes en el AHHYC "San Isidro"

**Sistema Vial:** Las calles y pasajes son de tierra afirmada y no cuentan con cunetas, ni sumideros y parcialmente consta con bordillos, por lo que presenta una vulnerabilidad física alta ante fenómenos de erosión especialmente en temporada de lluvia; la calle Isidro Labrador se encuentra pavimentada, tiene bordillos y sumideros, por lo que presenta una vulnerabilidad física baja ante fenómenos de erosión especialmente en temporada de lluvia.

- Posterior a la regularización del AHHYC "San Isidro", el asentamiento debe realizar las obras públicas tales como alcantarillado, bordillos y adoquinado como medida de mitigación para los procesos de erosión superficial.

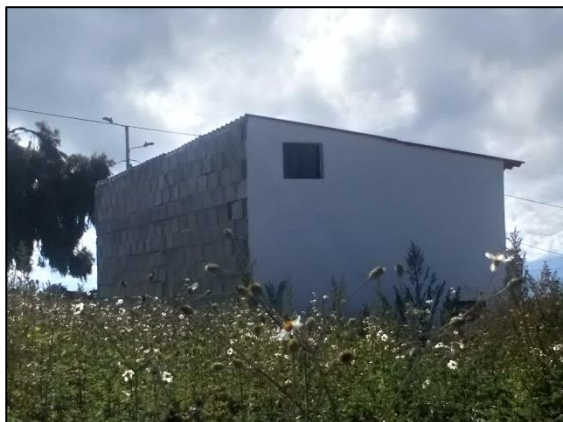
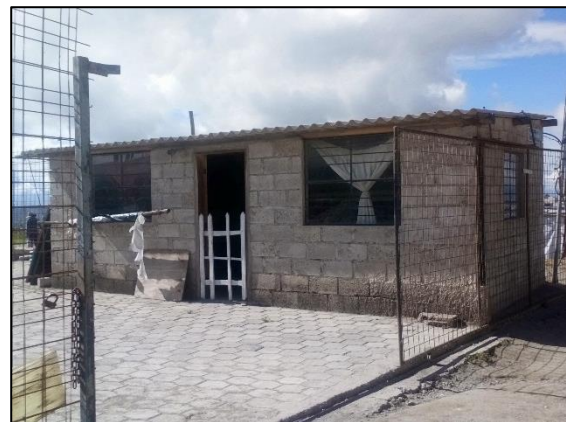
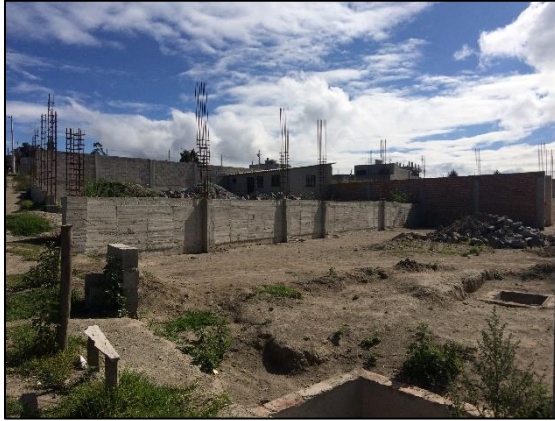
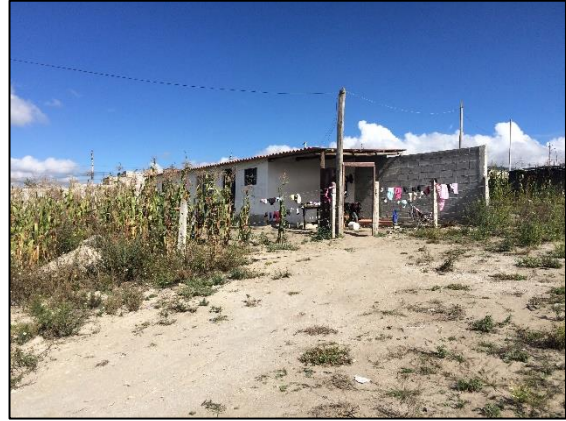
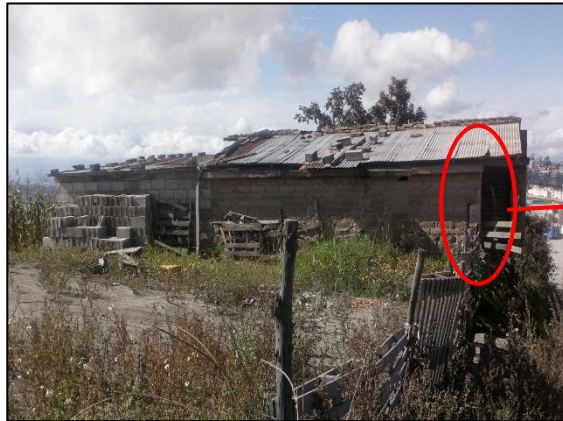
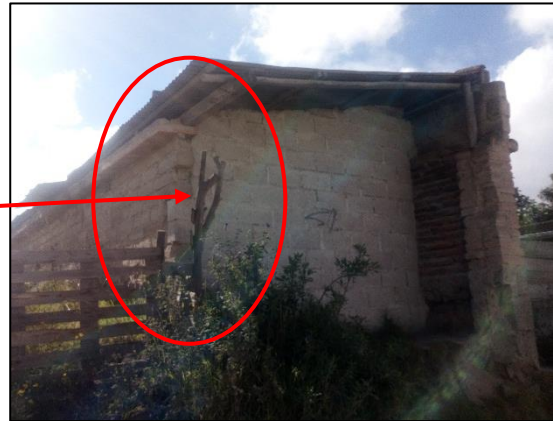
9.1.2 Materiales de las edificaciones construidas en el área de estudio

Ítem	Descripción
Área	23 lotes, pertenecientes al barrio con un área total de 6.900,92 m <sup>2</sup>
PUOS	Según el Plan de Uso y Ocupación del Suelo del año 2018, el área de Uso Vigente es de tipo <b>Residencial Urbano 1</b> , en su totalidad.
Relieve	El área evaluada está ubicada entre las cotas 2810 m.s.n.m. y los 2795 m.s.n.m., con una diferencia altitudinal de 15 metros. El terreno presenta superficies planas a casi planas; Laderas onduladas con suave pendiente con una inclinación no mayor a los 15 grados.
Número de Edificaciones	09 lotes con edificación.
Tipos edificación: Casa/edificio de departamentos/Media agua (Construcción Informal)	<p>Al tratarse de una inspección visual, no se realizó ninguna prueba de tipo exploratorio, ni de remoción de materiales, sino de la evaluación de las edificaciones observadas exteriormente a los elementos estructurales y no estructurales, así como de los materiales de construcción.</p> <p>En el área en análisis se identificó estructuras con las siguientes características:</p> <ol style="list-style-type: none"> <li>1. Edificaciones de una planta, conformadas con sistemas de mampostería simple de bloque fijado con mortero (arena, cemento y agua), la cubierta cuenta con correas de madera que soportan las planchas de fibrocemento, existen edificaciones que no cuentan con enlucidos.</li> <li>2. Edificación de una planta, constituidas con sistemas de muros portantes de adobe, que habría sido intervenida con la incorporación de sistemas de mampostería simple de bloque, sistemas de pórticos de hormigón armado (vigas y columnas), cubierta con correas de madera y planchas de zinc/tejado, se identificó inadecuada fijación de la cubierta, las correas de madera están apollilladas y no existe adecuado trabe entre el adobe y bloque.</li> <li>3. Edificaciones de una planta, construidas con sistemas de pórticos (vigas y columnas) de hormigón armado, losa de hormigón armado, mampostería de bloque fijado con mortero.</li> <li>4. Edificaciones de una planta, construidas con columnas de hormigón armado, mampostería de bloque fijado con mortero y la cubierta cuenta con correas de madera que soportan las planchas de fibrocemento.</li> </ol>

Adicionalmente en el área en análisis se observaron: <ul style="list-style-type: none"> <li>Cerramientos provisionales de madera que muestran deterioro.</li> </ul>
--	---

**Edificación:** Es necesario recalcar que, al existir lotes sin edificaciones, no se califica la vulnerabilidad física en éstos; y, en los lotes que se encuentran más de una edificación, la vulnerabilidad física para el lote será de la edificación de mayor vulnerabilidad.

NIVELES DE VULNERABILIDAD	LOTES
BAJA	6, 16
MODERADA	2, 8, 9, 13, 18
ALTA	3, 4
MUY ALTA	- -

- Posterior a la regularización del AHHYC "San Isidro", las edificaciones en proceso de construcción, aumento en planta o elevación y demás edificaciones dentro del área en análisis, que no dispongan de un diseño estructural o algún tipo de asesoría técnica, los propietarios deberán contratar a un especialista (Ingeniero/a Civil), para que realice evaluaciones estructurales de las viviendas y defina alternativas de reparación y/o

reforzamiento estructural según cada caso, y conforme al estudios de suelos en cumplimiento con la normativa del INEC-2015.
