Asunto: Definición y Replanteo vial, para el asentamiento humano de hecho y consolidado denominado COMITÉ PROMEJORAS ABDÓN CALDERÓN

DIRECCIÓN DE GESTIÓN DEL TERRITORIO
UNIDAD DE TERRITORIO Y VIVIENDA
INFORME TÉCNICO No. 015-UTYV-22
 20 de enero del 2022

I-0004-EAH-AT-DMGR-2022

INFORME TÉCNICO
Evaluación de Riesgo: Solicitud UERB

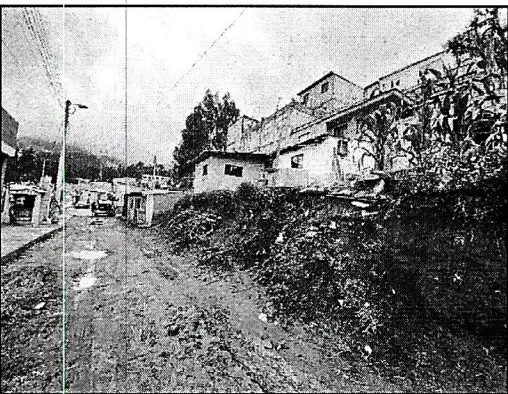
9.1 Vías y pasajes existentes en el AHHYC:

Al tratarse de un asentamiento informal, no cuenta con toda la infraestructura básica por lo cual no hay sistemas viales adecuados, algunas vías y pasajes son de tierra afirmada sin sumideros, lo cual debido a la pendiente de las calles se forman surcos como consecuencia de la erosión de la escorrentía.

Sistema Vial: La calle Oe17A es adoquinada y cuenta con veredas, bordillos y sumideros, mientras que los pasajes son de suelo natural donde existen surcos de agua, por lo que muestra una vulnerabilidad física moderada - alta ante fenómenos de erosión especialmente en temporada de lluvia.

- Se debe realizar el acondicionamiento de las vías internas y la canalización adecuada hacia redes públicas a fin de evitar procesos de erosión superficial.
- Los propietarios de los lotes 12, 13, 14, 19 y 21, como medida de mitigación del riesgo deben realizar los muros de protección y/o estabilización conforme así lo determine un profesional competente y posterior al respectivo estudio y análisis técnico de estabilidad de terreno.

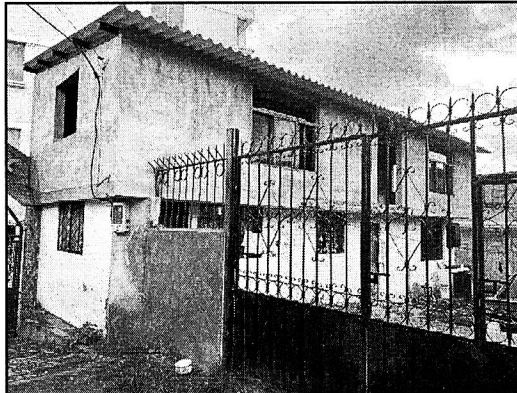
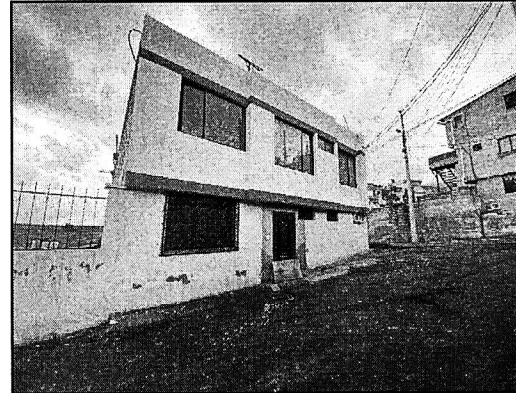
9.2 Materiales de las edificaciones construidas en el área de estudio:

Construcciones de una planta que consta con sistemas de mampostería simple de ladrillo/adobe fijado con mortero, cubierta con correas de madera y planchas de fibrocemento presionadas empíricamente con bloques, las cuales son usadas como bodega,

- Por movimientos en masas: Considerando principalmente la exposición de las edificaciones ante movimientos en masa, además el sistema estructural, tipo de material de la mampostería, tipo de cubierta, número de pisos, año de construcción, estado de conservación de la edificación, se determina lo siguiente:

- Se recomienda que los propietarios y/o posesionarios del AHHYC, no construyan más viviendas en el macrolote evaluado, ni aumenten pisos/ plantas sobre las edificaciones existentes, hasta que el proceso de regularización del asentamiento culmine y se determine su normativa de edificabilidad específica que deberá constar en sus respectivos Informes de Regulación Metropolitana (IRM), previa emisión de la licencia de construcción de la autoridad competente que es la Secretaría de Territorio, Hábitat y Vivienda (STHV).

- Posterior a la regularización del AHHYC "Abdón Calderón 2", las edificaciones en proceso de construcción, aumento en planta o elevación y demás edificaciones dentro del área en análisis deberán iniciar el proceso de regularización de construcciones de acuerdo a lo establecido en la ordenanza No. 004 de 2019, además aquellas que no dispongan de un diseño estructural o algún tipo de asesoría técnica, los propietarios deberán contratar a un especialista (Ingeniero/a Civil), para que realice evaluaciones estructurales de las viviendas y defina alternativas de reparación y/o reforzamiento estructural según cada caso, y conforme al estudios de suelos en cumplimiento con la normativa del INEC-2015.
