INFORME SOCIO ORGANIZATIVO
No. UERB-OC-ISO-2022-011

ASENTAMIENTO HUMANO DE HECHO Y CONSOLIDADO DENOMINADO
“LA PAZ”

ADMINISTRACION ZONAL: TUMBACO

EXPEDIENTE: 114 ZT

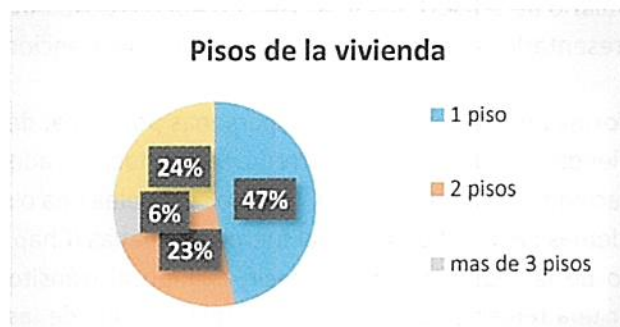
Gráfico 1. Pisos de las viviendas del AHHyC denominado Comité Pro Mejoras del barrio “La Paz”.

De la inspección realizada “In Situ” y en base a la información proporcionada por los moradores del asentamiento, se determinó que el predio tiene una consolidación del 75.81% de conformidad con el levantamiento planialométrico que forma parte del expediente, el predio en proceso de regularización se encuentra con una proyección de fraccionamiento de 62 lotes, de los cuales, 47 cuentan con construcciones (viviendas), cuyas características constructivas en su mayoría se conforman de una planta (ver gráfico 3), elaboradas de bloque, ladrillo, loza, zinc y enlucido.

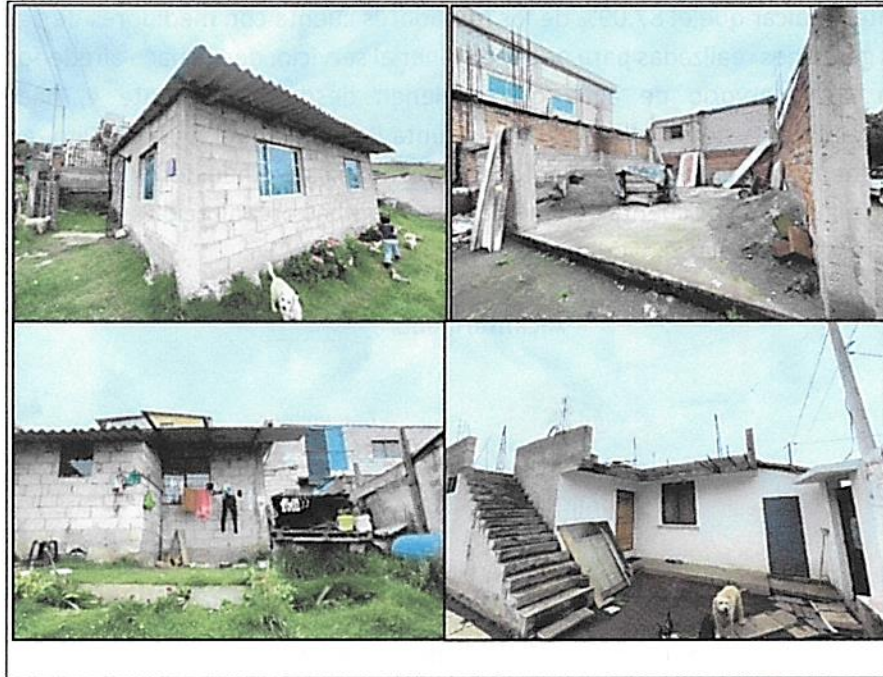
Gráfico 3. Vivienda con calidad estructural reducida del AHHyC denominado Comité Pro Mejoras barrio "La Paz".

El asentamiento, no cumple el parámetro de viviendas seguras, al no contar licencias metropolitanas urbanísticas (LMU 20 – Ordinaria) para construcciones, normativa que garantice su ejecución y control de la construcción de éstas.

Con este antecedente, se evidencia que las viviendas en el asentamiento cuentan con calidad de estructura reducida, como se refleja en la gráfico 3.

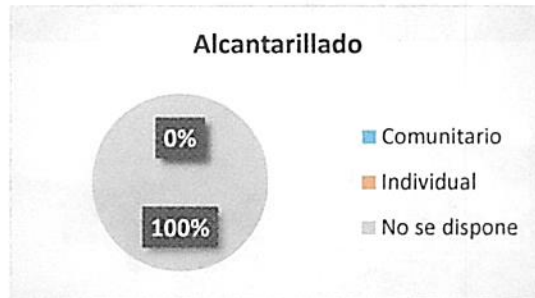
Gráfico 6 – Alcantarillado del AHHC denominado Comité Pro Mejoras barrio “La Paz”

El sistema de alcantarillado, no cubre el 100% de los moradores del asentamiento, como se evidencia en el gráfico 6.

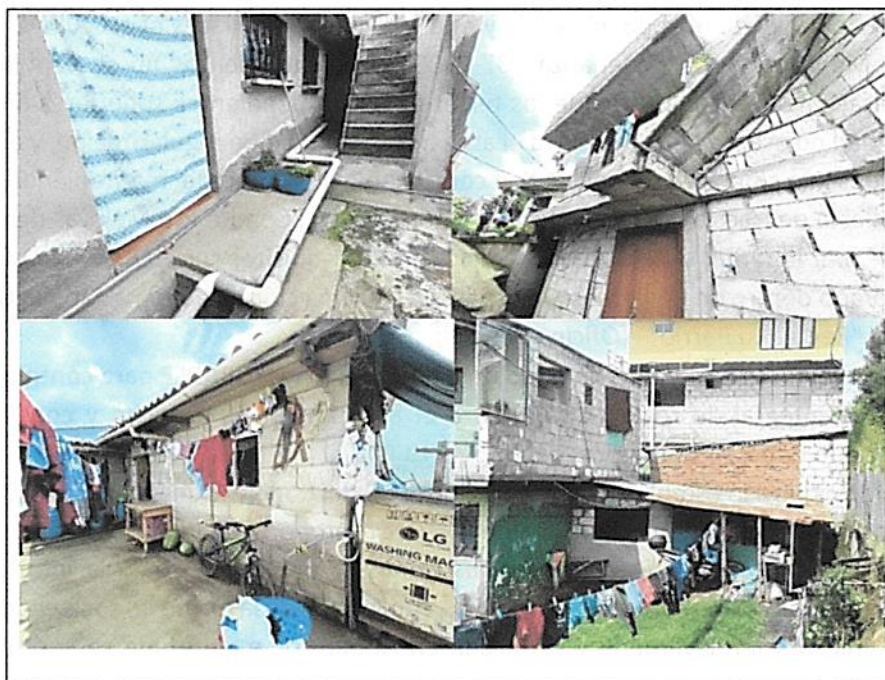
Gráfico 8. Superpoblación y/o hacinamiento poblacional del AHHyC Comité Pro Mejoras barrio "La Paz".

Del análisis estadístico obtenido con la aplicación del instrumento encuesta, de la visita "In Situ" y de la información proporcionada por los representantes y moradores, se determinó que existen varias familias alojadas por unidad de vivienda, características relacionadas a las diferentes formas de hacinamiento citadas en el apartado - aspectos técnicos - de éste informe.

De igual manera el asentamiento cumple con lo que manifiesta la CEPAL 2017, en el cual menciona que, un indicador de hacinamiento se mide en base a la relación entre el número de personas y el número de cuartos disponibles (o potencialmente utilizables) para dormir en una vivienda. Para el Ecuador el umbral de hacinamiento es de 3 o más personas por habitación.

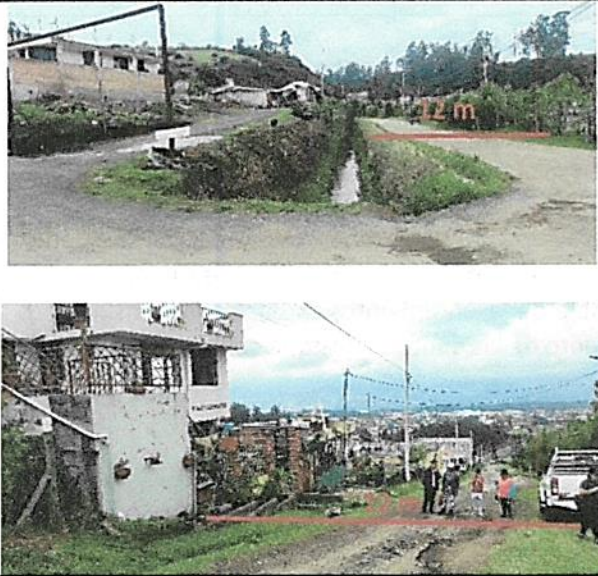
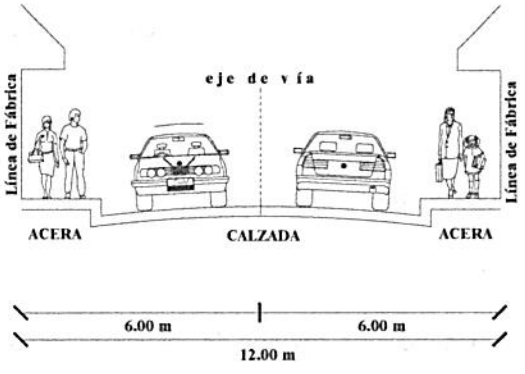
CALLE N4 Y CALLE S/N		
Sección transversal de la vía		
Sección total	Calzada	Aceras
12,00 m	No especificado	No especificado
Situación Actual		Sección transversal de la vía

<ul style="list-style-type: none"> Los anchos viales referencia provienen de planos de subdivisión aprobado con informe N° ZT-AJ558 del 08 de enero del 2001. Adicionalmente estas proyecciones viales están consideradas en el Mapa PUOS V2 vigente, por lo que se respetará el ancho de vía determinado. Actualmente según el trazado vial del sector tanto las dos vías de acceso al asentamiento corresponden a 12,00 metros de ancho de vía total, medido a 6,00 metros desde el eje a la línea de fábrica. Se determina que para el predio 5203332 no existe afectación vial. Las vías cuentan con una capa de rodadura de lastre con sequia de agua de riego en ambos lados de la vía. Al ser vías externa, no es parte de la cabida general del AHHC La Paz.

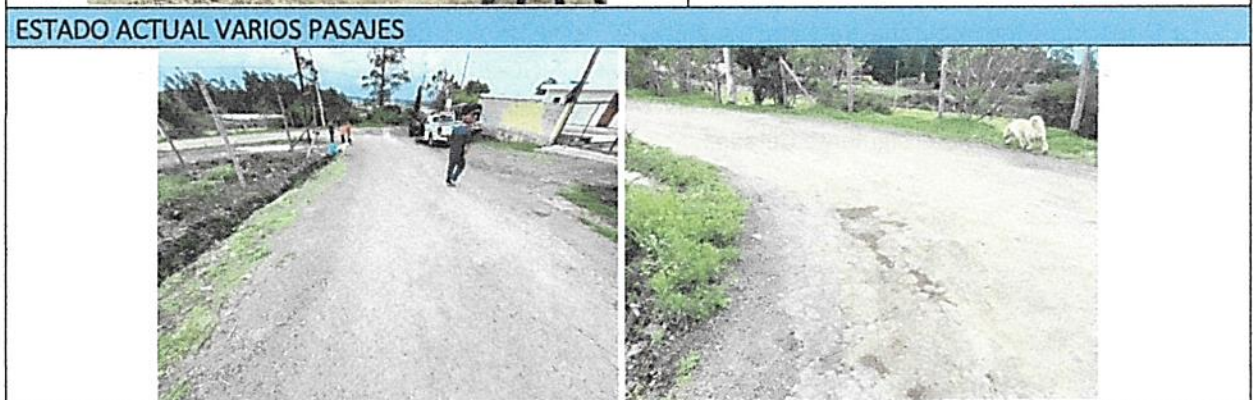
CALLE N3L, ESF, N3N		
Sección transversal de la vía		
Sección total	Calzada	Aceras
10.00 m	7.00 m	1.50 m
Situación Actual	Sección transversal de la vía

Las capas de rodadura de las vías identificadas se encuentran a nivel de lastre y para varios pasajes únicamente aperturados como es el caso del pasaje N3L que conecta la calle N3L al área verde del asentamiento.

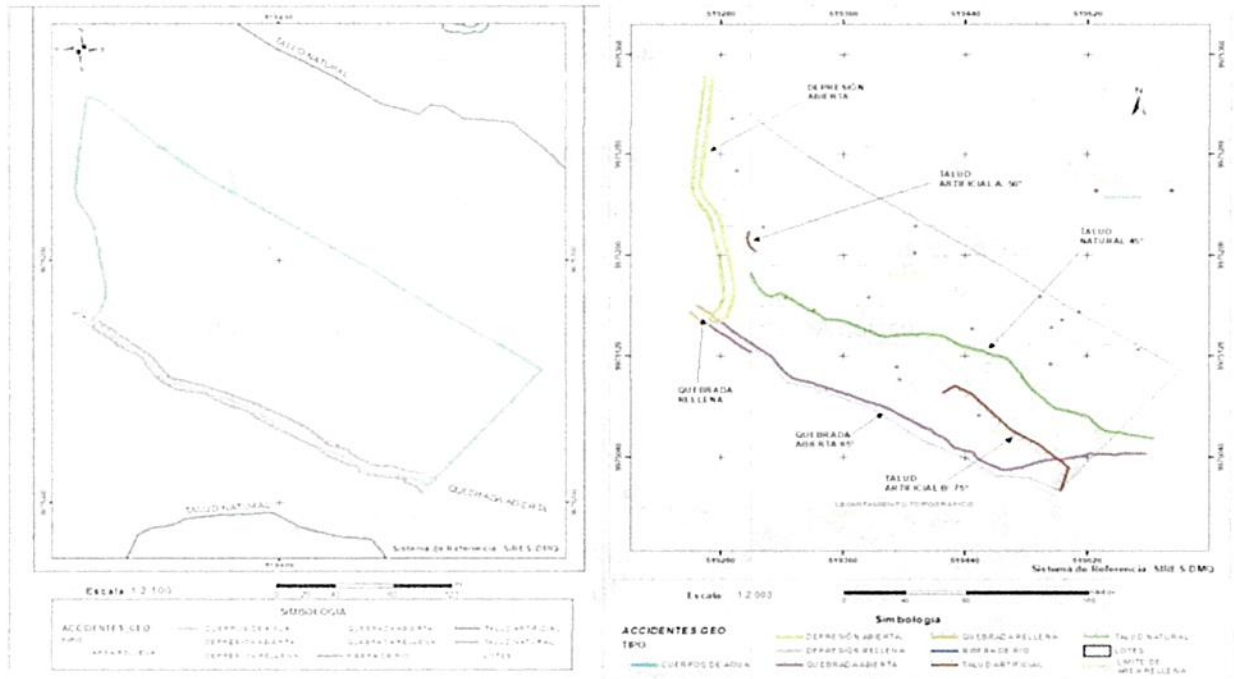
Ilustración 3 Informes de accidentes geográficos 2019 y 2022

El asentamiento ingresa como parte de la documentación presentada del proyecto de fraccionamiento el informe técnico de accidentes geográficos con Ticket 2019 AZCE C02993, el cual identifica en el lindero sur una quebrada rellena de 65° y una sección de quebrada rellena en su mayoría fuera del predio del asentamiento. Ver Ilustración 3 (izquierda).

Con fecha 13 de octubre del 2022 mediante oficio N° GADDMQ-SGCTYPC-UERB-2022-1662-O, la Unidad Especial Regula tu Barrio solicita a la Dirección Metropolitana de Catastro informe de accidentes geográficos del predio 5203332. Como respuesta se obtiene el informe técnico de accidentes geográficos N° STHV-DMC-USIGC-2022-001083-M, en este informe se identifica taludes naturales y artificiales, depresión abierta y quebrada abierta. Ver Ilustración 3 (derecha).

Luego de la inspección in situ y verificación de linderos de lotes internos se observa que tanto los taludes como la quebrada abierta no coincide con el informe N° STHV-DMC-USIGC-2022-001083-M, por lo tanto, con documento N° GADDMQ-SGCTYPC-UERB-2022-1848-O se solicita la ratificación o rectificación del informe de accidentes geográficos del AHHC La Paz.
