# INFORME RIESGOS

**Asunto:** Atención a solicitud de emisión del informe técnico de riesgos del asentamiento humano de hecho y consolidado de interés social denominado Comité Promejoras Jambeli del Barrio Naval

I-006-EAH-AT-DMGR-2023

**INFORME TÉCNICO**  
**Evaluación de Riesgo: Solicitud UERB**

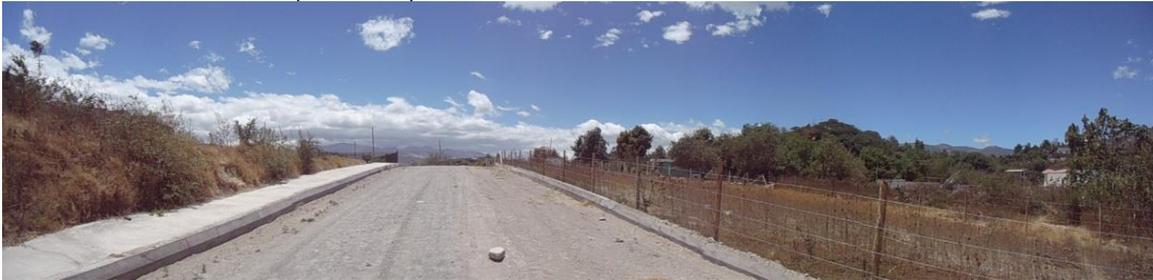
9.1.1 Entrada al AHHYC "Comité promejas Jambelí del barrio Naval" que se encuentra en la Parroquia Guayllabamba",

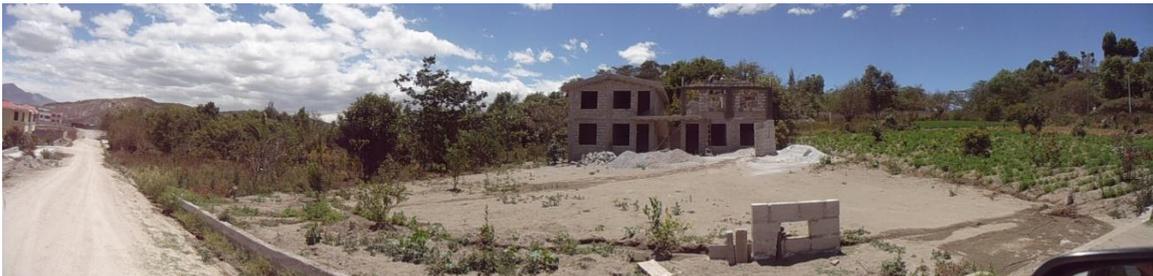
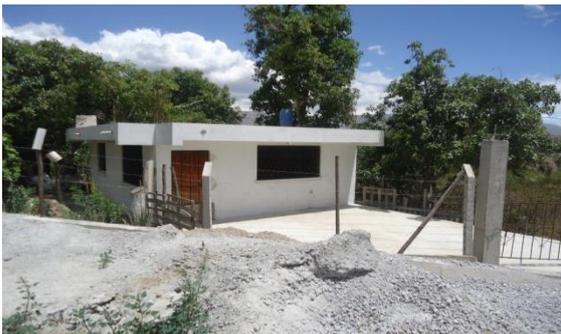
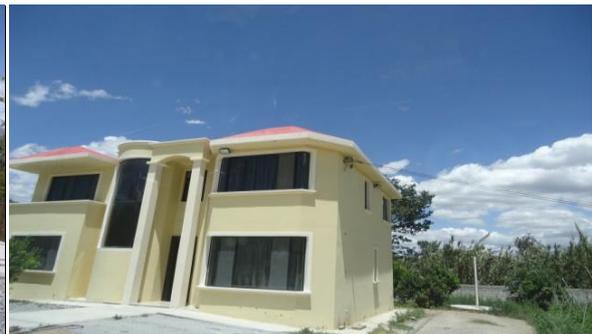
**Edificación:** En base a lo observado en campo, las construcciones presentan una **Vulnerabilidad Moderada** por ser construidas sin un diseño estructural, estudios de suelos, ni asesoría técnica

9.1.2 Materiales de las edificaciones construidas alrededor del área en estudio.

- Posterior a la regularización del AHC "Comité promejas Jambelí del barrio Naval", las edificaciones en proceso de construcción, aumento en planta o elevación y demás edificaciones dentro del área en análisis, que no dispongan de un diseño estructural o algún tipo de asesoría técnica, los propietarios deberán contratar a un especialista (Ingeniero/a Civil), para que realice evaluaciones estructurales de las viviendas y defina alternativas de reparación y/o reforzamiento estructural según cada caso, y conforme al estudios de suelos en cumplimiento con la normativa del INEC-2015.

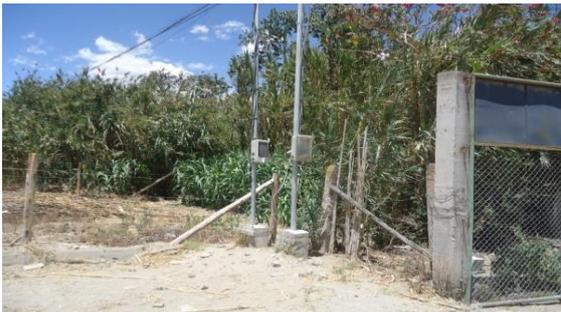
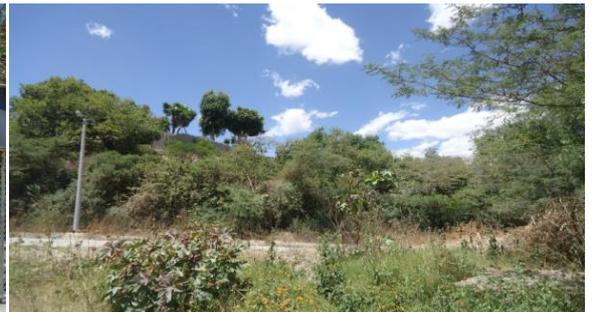
9.1.3 Servicios básicos en el sector existentes.

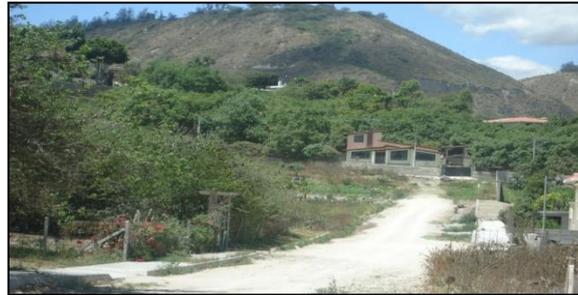
9.1.4 Pendiente del sector y uso del suelo ( construcción y cortes del terreno)

- Se recomienda que los propietarios de los lotes de "Comité promejas Jambelí del barrio Naval" no realicen excavaciones en el terreno (desbanques de tierra) hasta que culmine el proceso de regularización y se establezca su normativa de edificabilidad específica.

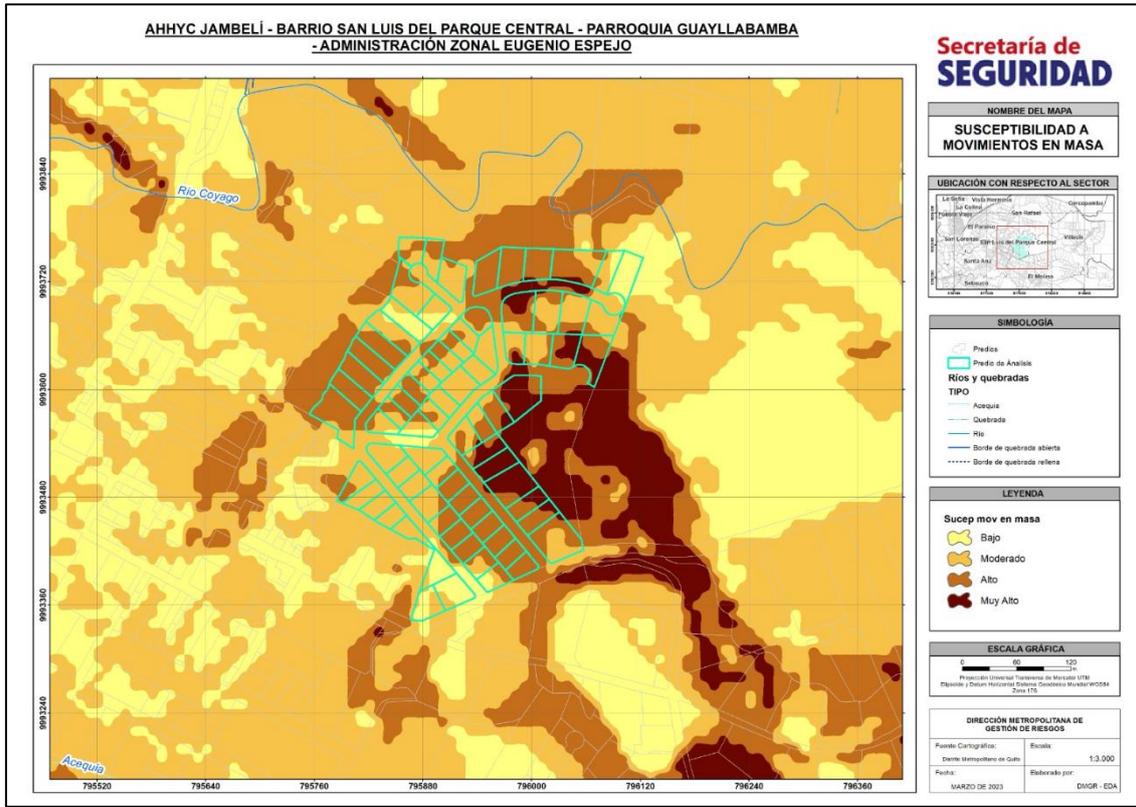
### 10.2 Susceptibilidad a Movimientos en Masa

Según la cartografía temática disponible en la DMGR, el sector barrial evaluado se ubica sobre una zona mayormente de baja susceptibilidad ante movimientos en masa (de tipo deslizamientos) en su totalidad.

Con esta información se considera que la **Amenaza por Movimientos en Masa es Baja**, en el AHHYC "Comité promejoras Jambelí del barrio Naval".

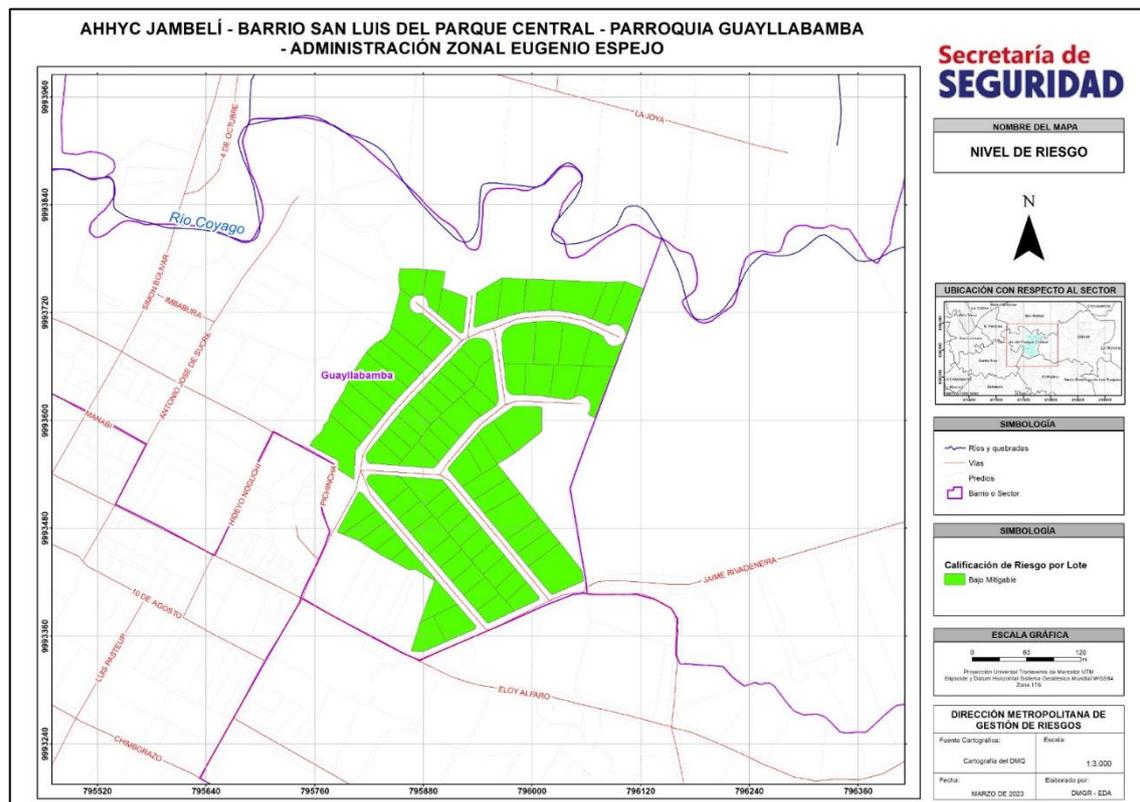
**Movimientos en masa:** el AHHYC "Comité promejoras Jambelí del barrio Naval" presenta frente a deslizamientos un **Riesgo Bajo Mitigable** para todos los lotes.

10.5 Mapa de nivel de riesgo de los lotes por movimientos en masa
