**INFORME SOCIO ORGANIZATIVO PARA EL PROCESO DE REGULARIZACIÓN A FAVOR DEL
ASENTAMIENTO HUMANO DE HECHO Y CONSOLIDADO DENOMINADO “JOSÉ GABRIEL
ALARCÓN”**

ADMINISTRACION ZONAL EUGENIO ESPEJO

PARROQUIA: Kennedy

EXPEDIENTE: No. 78 AZEE

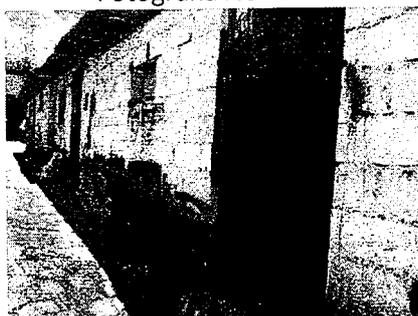
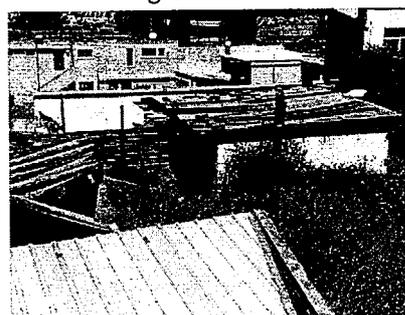
Fotografía No. 1

A partir de la inspección realizada en “*In Situ*”, se verificó que, las estructuras de las viviendas son de carácter informal, puesto que, no fueron construidas con una normativa que garantice una ejecución y control de la construcción; ni tampoco con asesoramiento técnico profesional de la rama, por lo tanto, las viviendas disponen de una calidad de estructural reducida. Conforme se puede apreciar de las fotografías 1 y 2, que siguen a continuación:

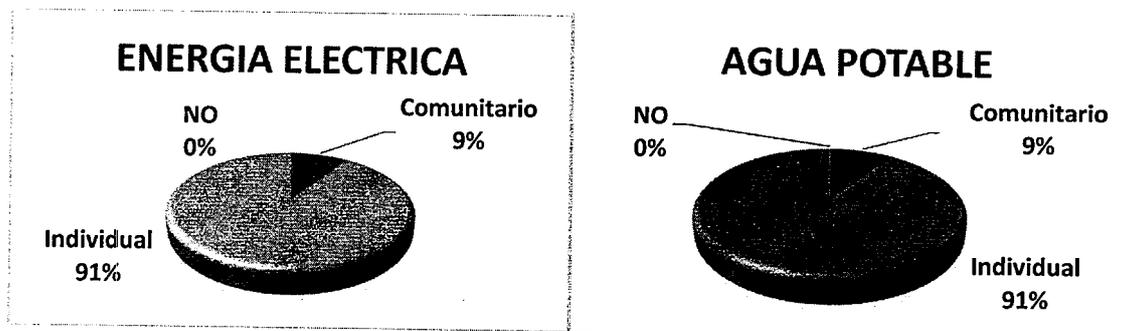
Figura 1 - Energía Eléctrica y Agua Potable del AHHYC denominado "José Gabriel Alarcón"

Del análisis de la información proporcionada por los moradores (Figura 1), contrastada con la información levantada en la visita "In Situ" (Fotografía No. 3); se desprende que el servicio es parcial, esto debido a que un medidor de agua y luz dota del servicio a más de un lote.

Es menester aclarar, que hoy en día las Empresas de Luz Eléctrica (EEQ) y Agua Potable (EPMMAAPS), previo a dotar de nuevas conexiones domiciliarias (medidores de servicio), solicitan como requisito indispensable la copia certificada de la escritura debidamente inscrita en el Registro de la Propiedad y el plano aprobado, esto con la finalidad de realizar el estudio técnico que les permita determinar que el sector cuenta con todas las normas técnicas requeridas para brindar un servicio óptimo y seguro.

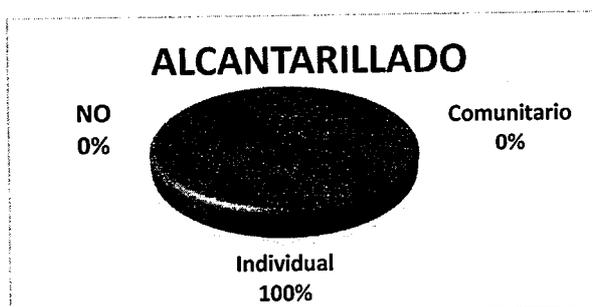
Figura 2 – Alcantarillado del AHHYC denominado “José Gabriel Alarcón”

Del análisis de la información proporcionada por los moradores (Figura 2), contrastada con la información levantada en la visita "In Situ"; y tomando en consideración que el asentamiento humano de hecho y consolidado cuenta con 51 años de antigüedad, es decir que, para el año de 1971, el sector estaba catalogado como suelo rural, con total carencia de servicios básicos; y, sin una planificación urbanística.

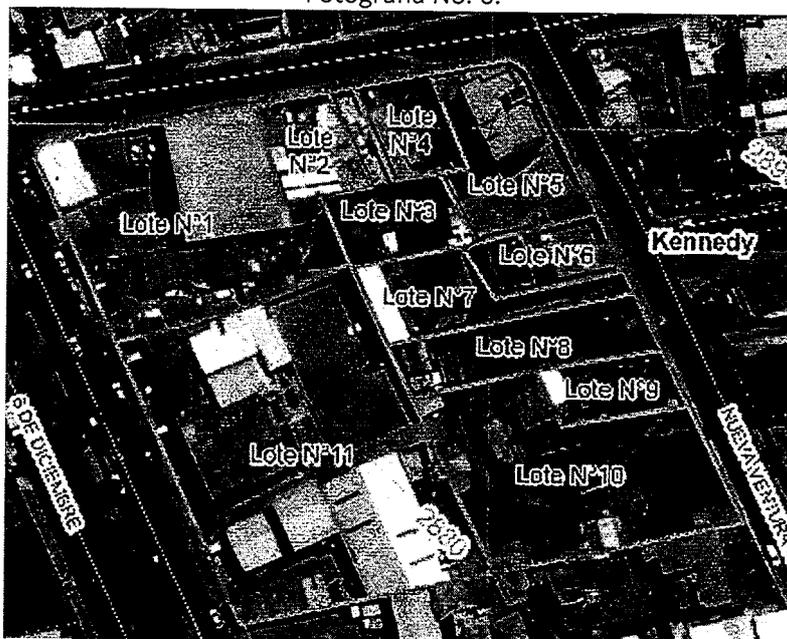
Fotografía No. 6.

- En relación al número de casas por terreno:
Así mismo, en la inspección realizada “In Situ”, y en base a la información proporcionada por los representantes y moradores del predio, se pudo identificar que existe hacinamiento en relación al número de casas por terreno, es decir, que existen varias familias por lote; conforme se evidencia en la Fotografía No. 6, en la que se aprecia la densidad constructiva que existe en el asentamiento.

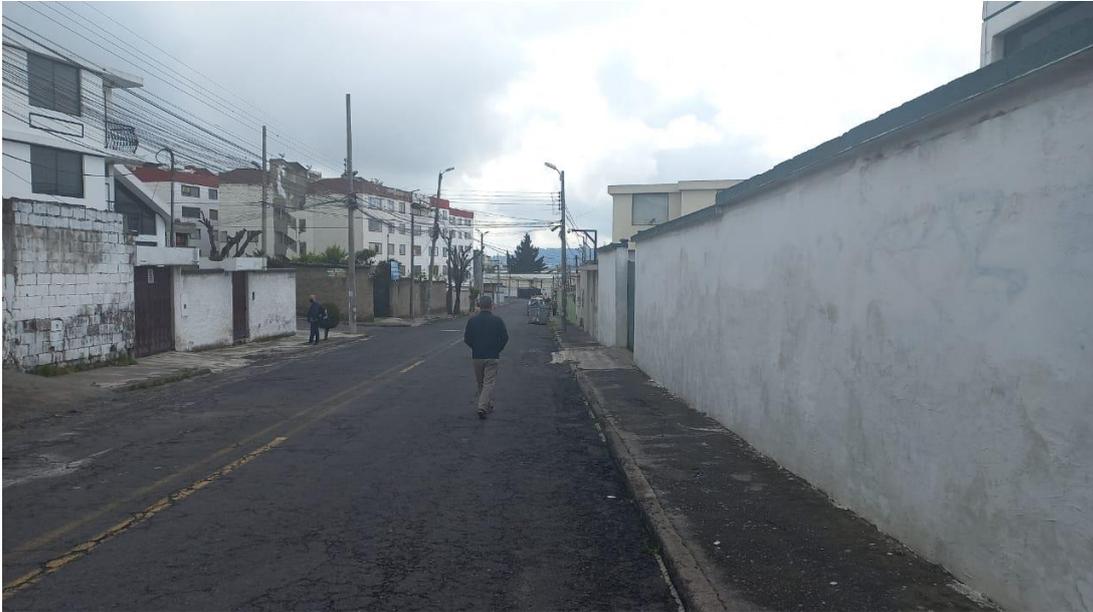
Vías consolidadas, AHHyC con más 50 años de existencia, cuyas secciones viales evidencian la falta de planificación urbanística

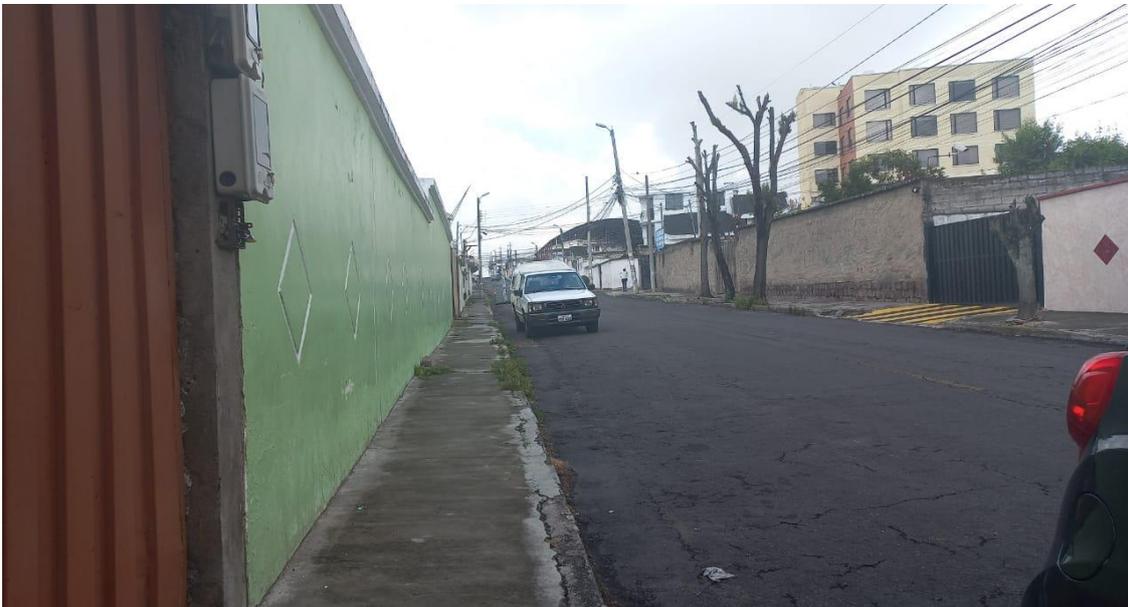
Vías consolidadas, AHHyC con más 50 años de existencia, cuyas secciones viales evidencian la falta de planificación urbanística

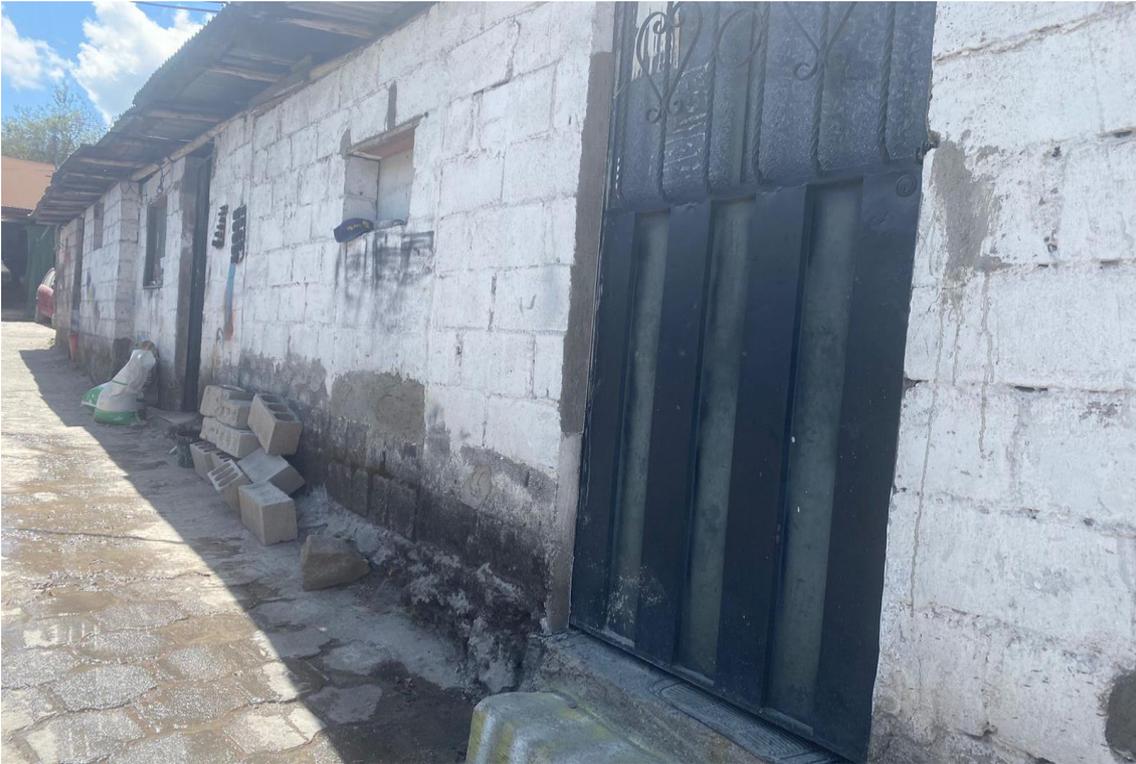
Viviendas con calidad estructural reducida; se evidencias estructuras antiguas con alto nivel de deterioro y material obsoleto

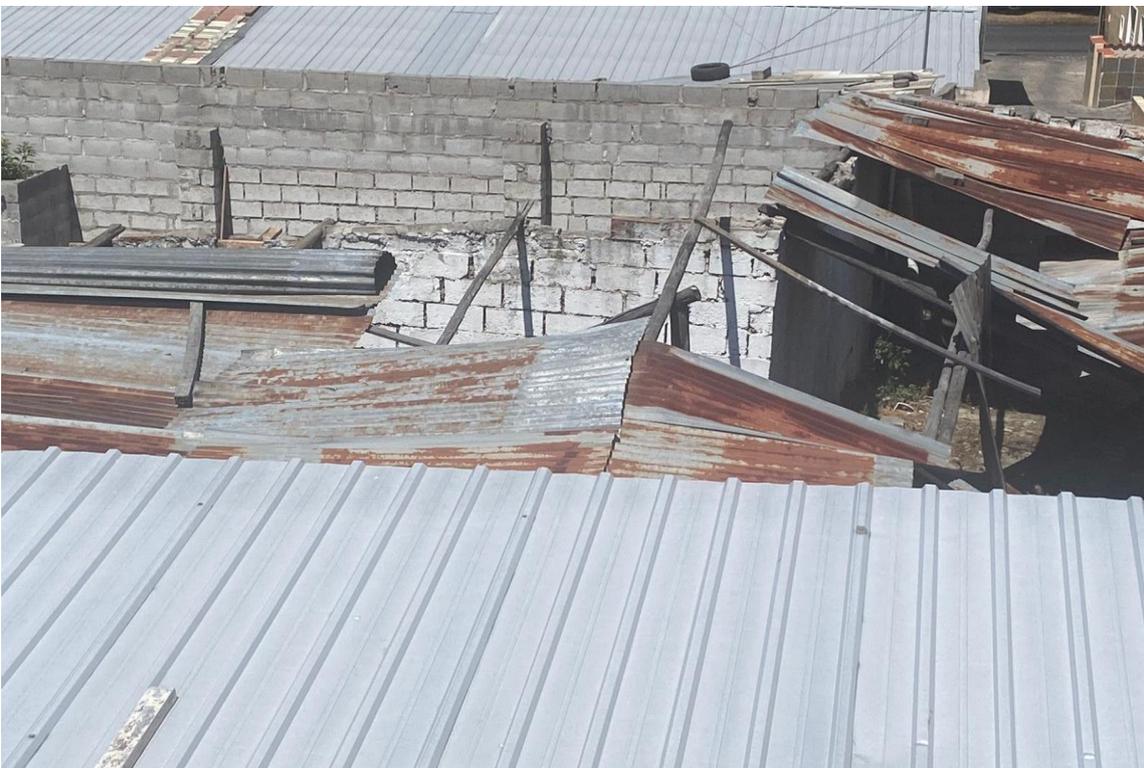
Viviendas con calidad estructural reducida; se evidencias estructuras antiguas con alto nivel de deterioro y material obsoleto

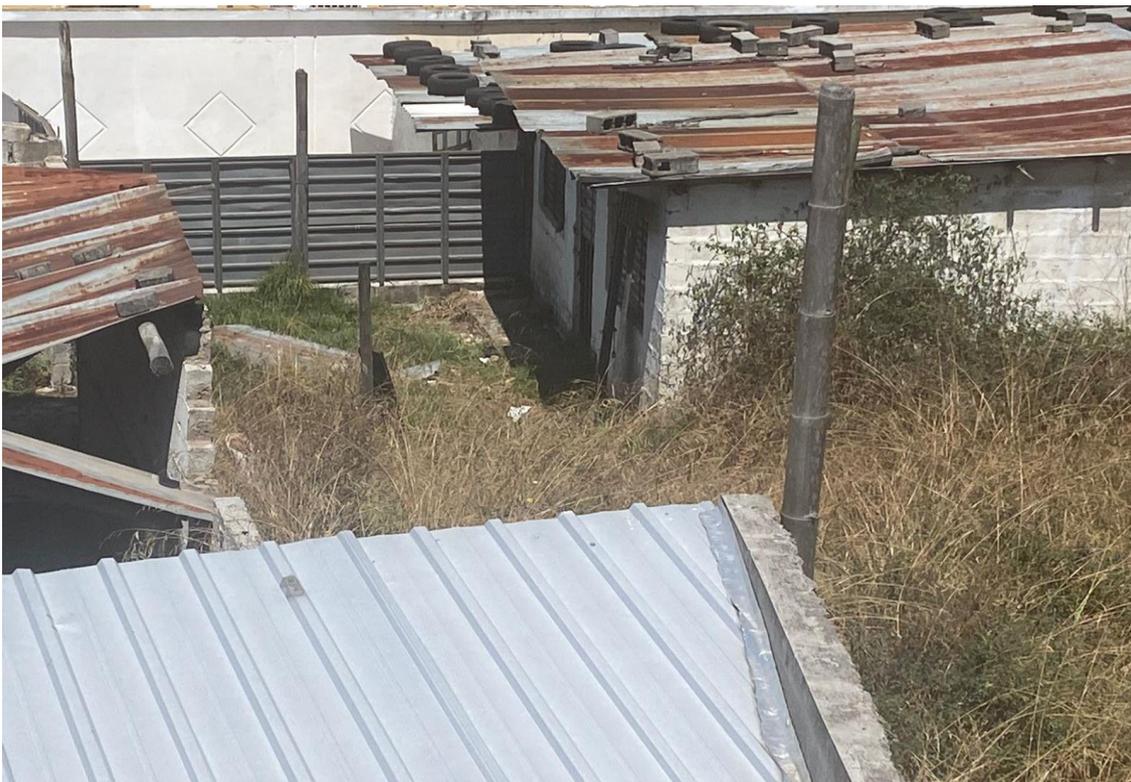
Viviendas con calidad estructural reducida; se evidencias estructuras antiguas con alto nivel de deterioro y material obsoleto

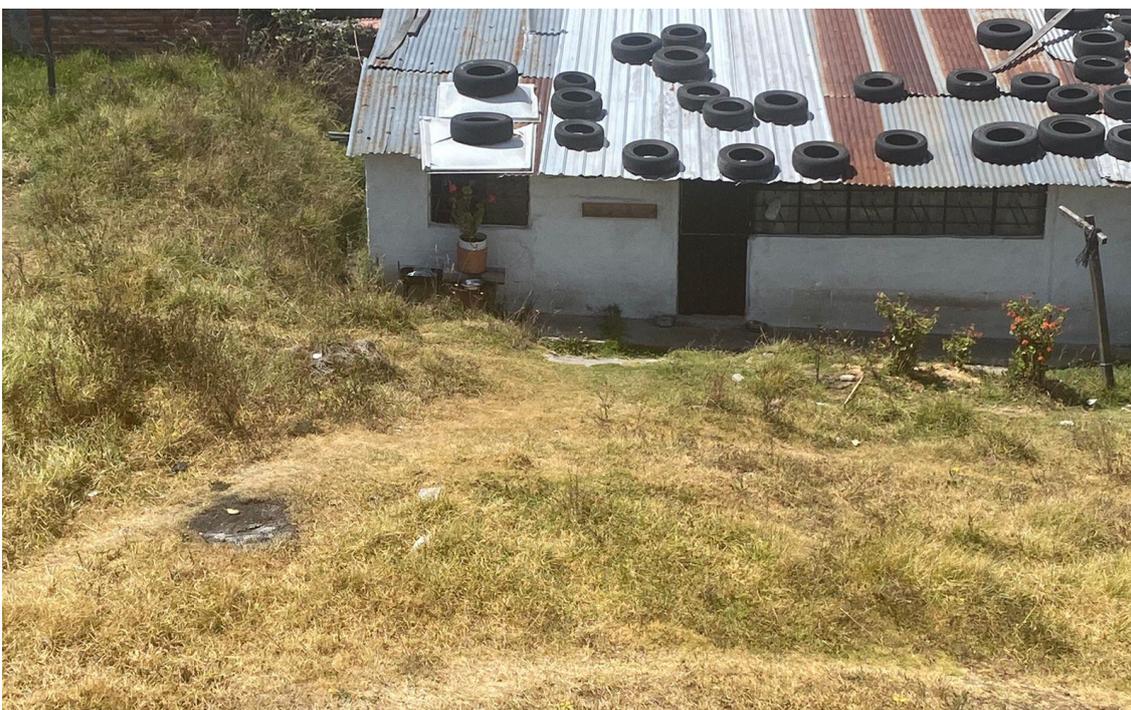
Viviendas con calidad estructural reducida; se evidencias estructuras antiguas con alto nivel de deterioro y material obsoleto

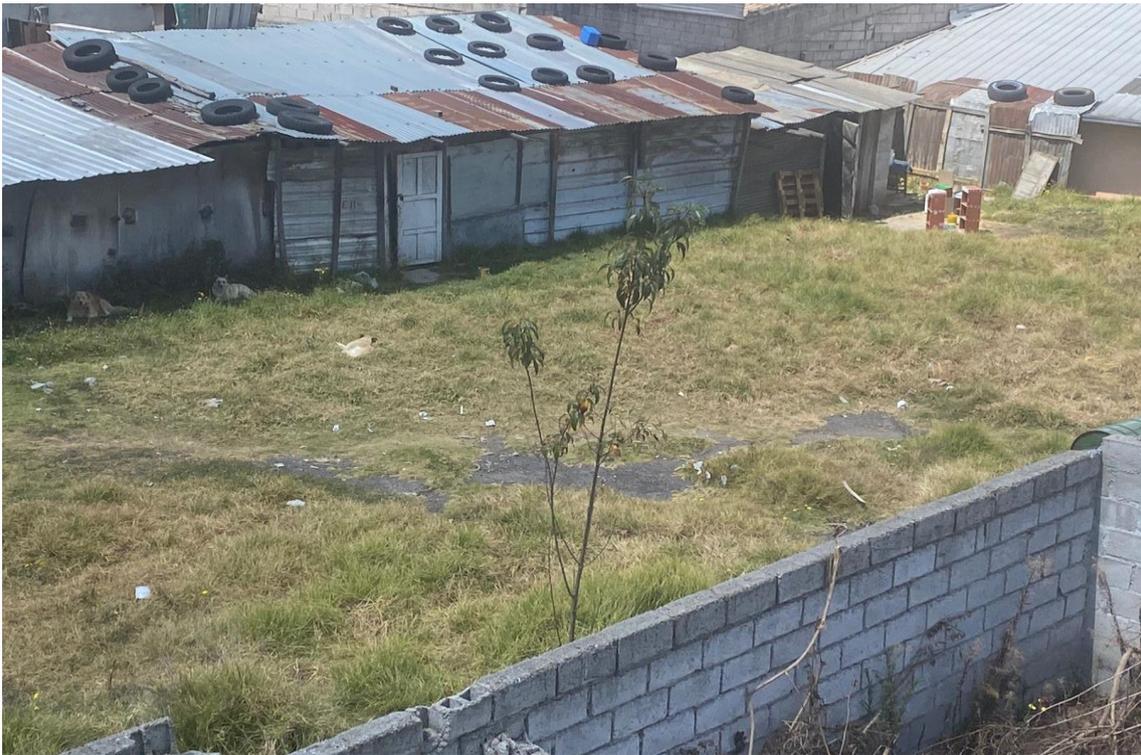
Viviendas con calidad estructural reducida; se evidencias estructuras antiguas con alto nivel de deterioro y material obsoleto.

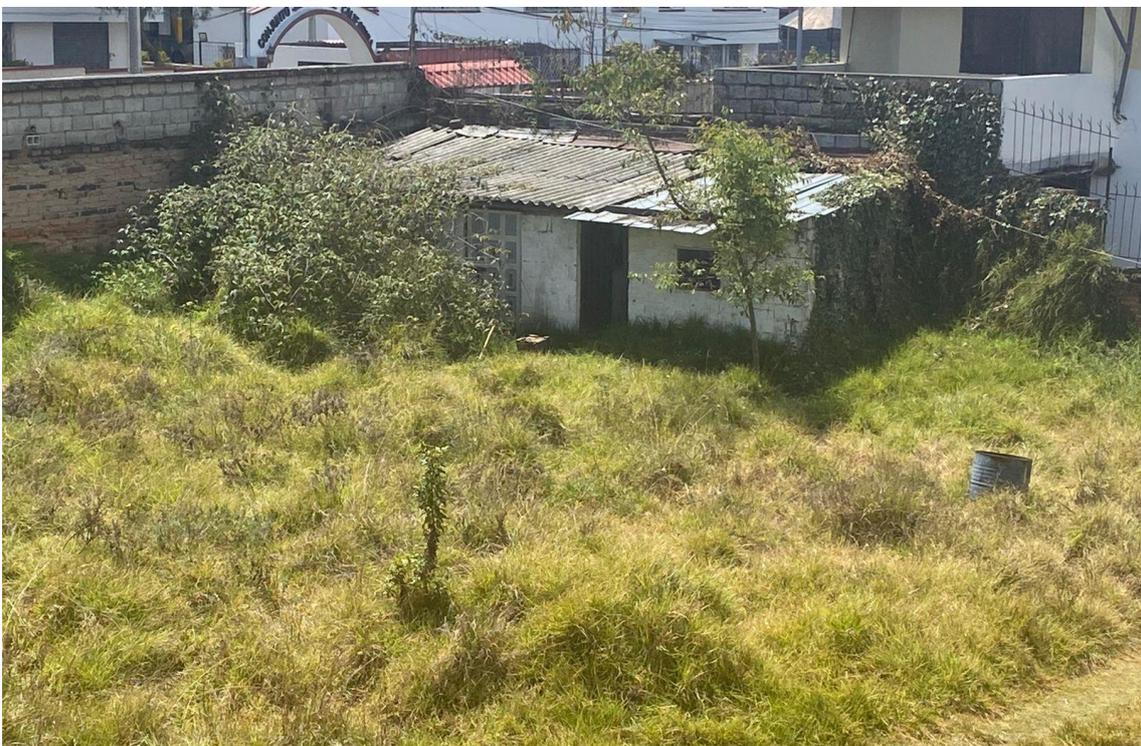
Viviendas con calidad estructural reducida; se evidencias estructuras antiguas con alto nivel de deterioro y material obsoleto

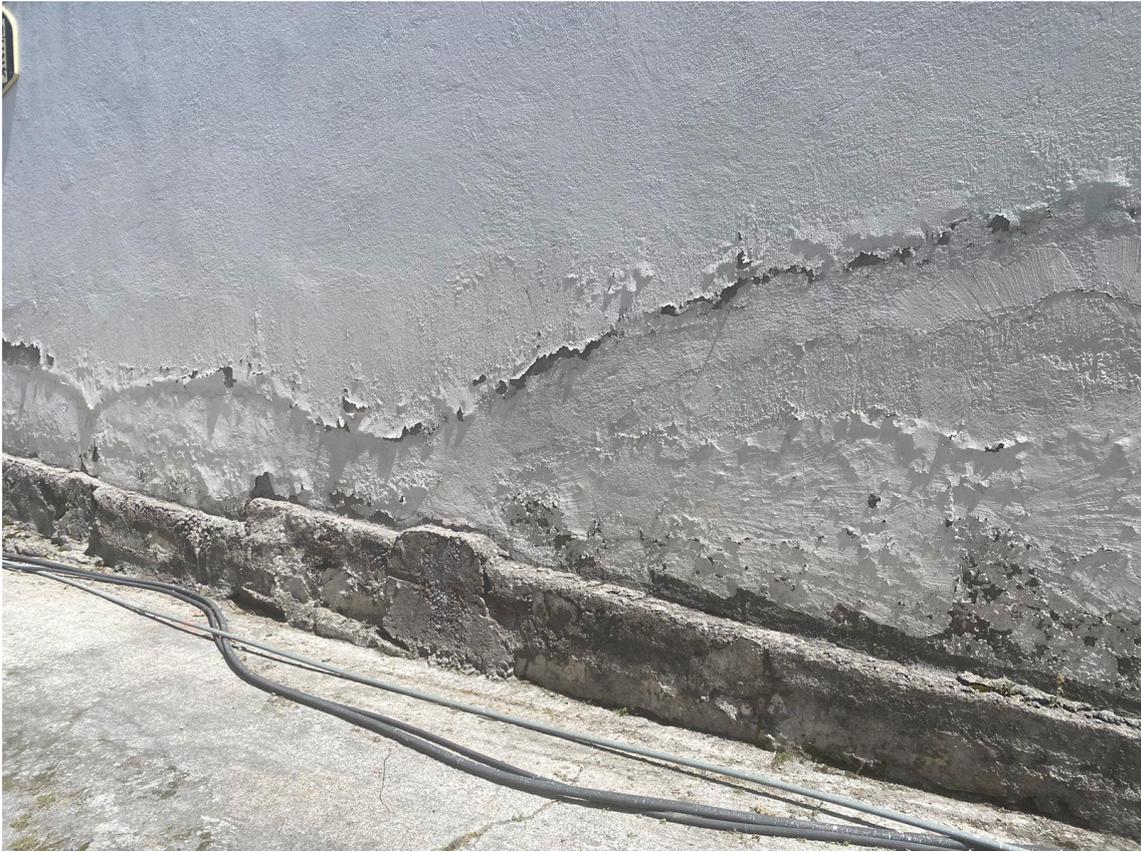
Falta parcial o total de servicios básicos, se evidencia conexiones informales que comparten un medidor.

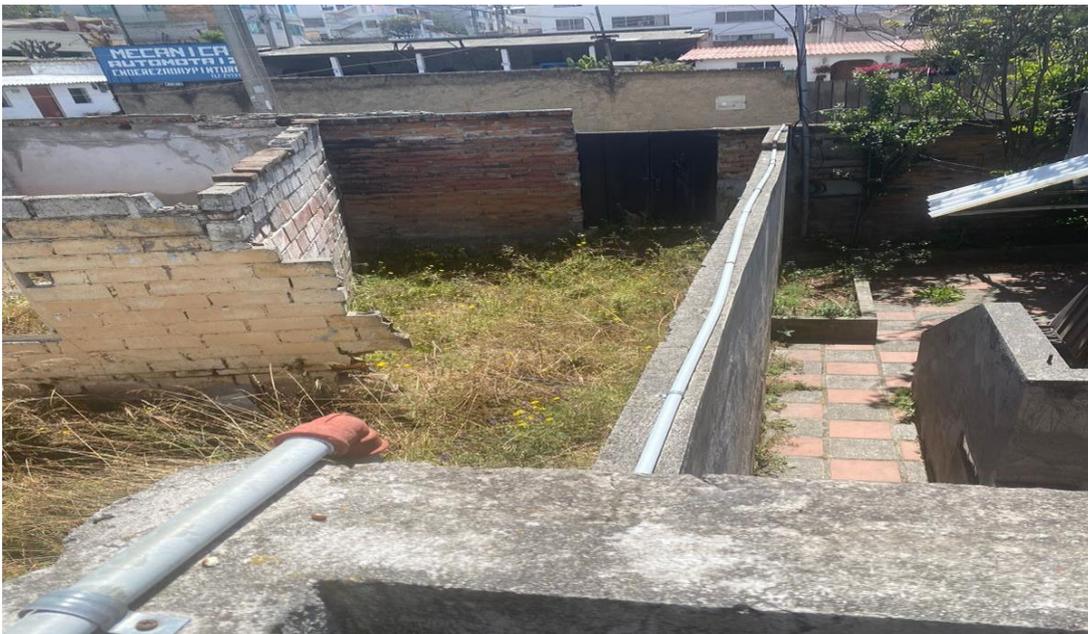
Acceso inadecuado al agua potable; se evidencian conexiones informales expuestas

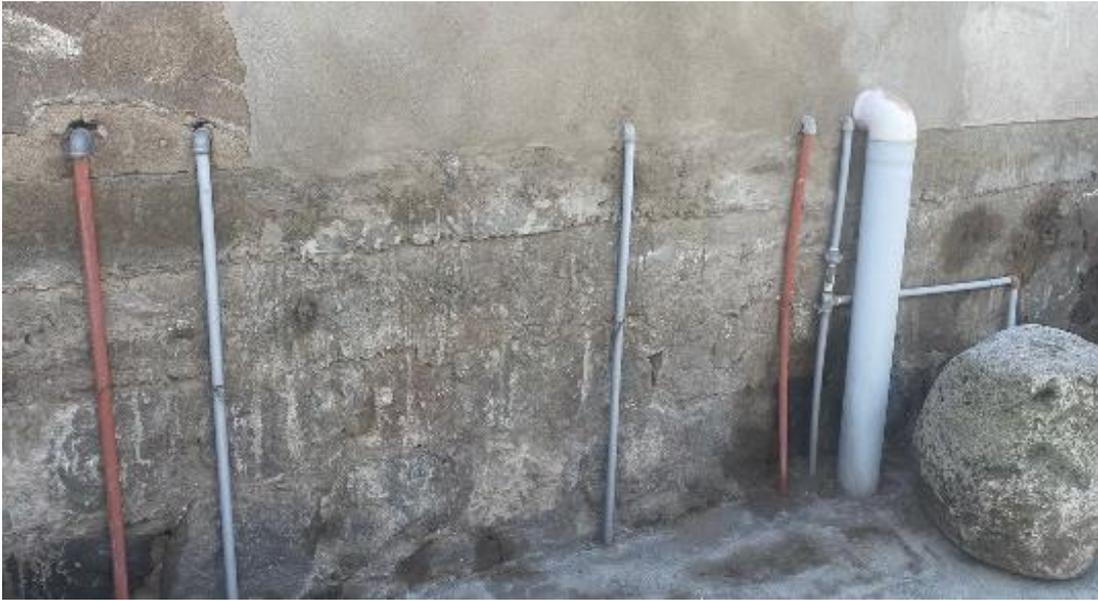
Acceso inadecuado al agua potable; se evidencian conexiones informales expuestas

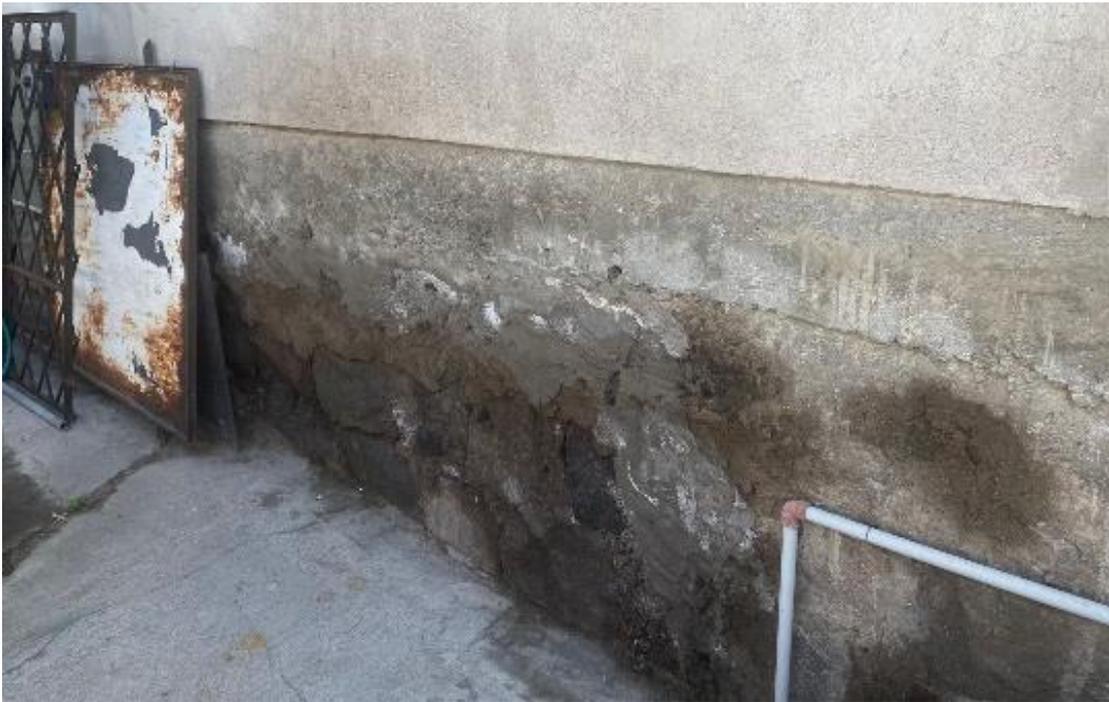
Acceso inadecuado al agua potable; se evidencian conexiones informales expuestas

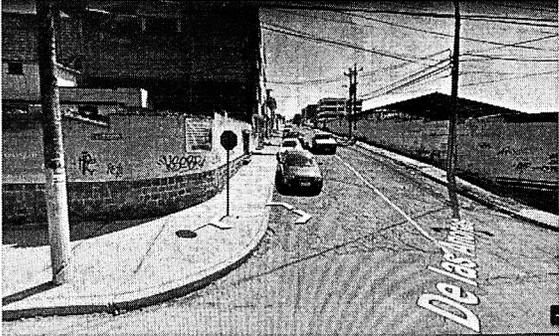
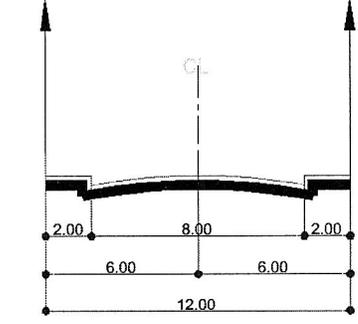
<p>SECCION TRANSVERSAL</p>

1.- Calle De Las Anonas		
Estado	Aprobada en la hoja topográfica 12407	
	Hoja topográfica 12407 realizada por la Ex Dirección de Planificación en abril de 1990.	
Sección Transversal		
Sección total	Calzada	Aceras

12.00 metros	8.00 metros	2.00 metros a cada lado
Respaldo gráfico		Sección transversal de la vía

<p>Observaciones: El predio 1480; donde se ubica el AHHyC "JOSE GABRIEL ALARCON"; colinda con la calle De Las Anonas a lo largo de su lindero norte. La sección transversal de la calle De Las Anonas, se encuentra en la Hoja Topográfica N° 12407. El lugar en donde se encuentra el macrolote está completamente consolidado.</p>

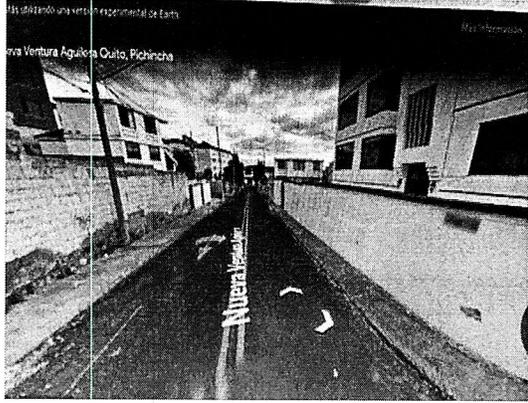
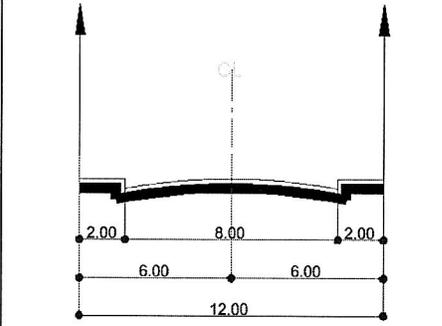
<p style="text-align: center;">SECCION TRANSVERSAL</p>

2.- Calle Nueva Ventura Aguilera		
Estado	Aprobada en la hoja topográfica 12407	
	Hoja topográfica 12407 realizada por la Ex Dirección de Planificación en abril de 1990.	
Sección Transversal		
Sección total	Calzada	Aceras
12.00 metros	8.00 metros	2.00 metros a cada lado
Respaldo gráfico	Sección transversal de la vía

<p>Observaciones: El predio 1480; donde se ubica el AHHyC "JOSE GABRIEL ALARCON"; colinda con la calle Nueva Ventura Aguilera a lo largo de su lindero este. La sección transversal de la calle Nueva Aventura Aguilera, se encuentra en la Hoja Topográfica N° 12407. El lugar en donde se encuentra el macrolote está completamente consolidado.</p>

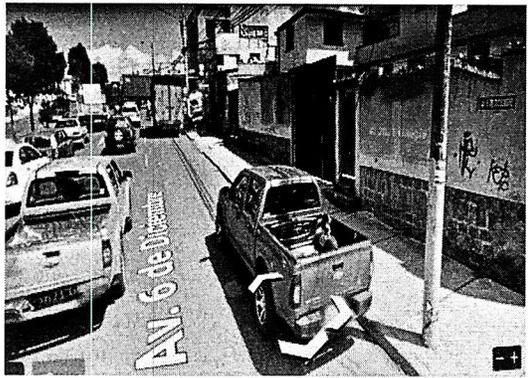
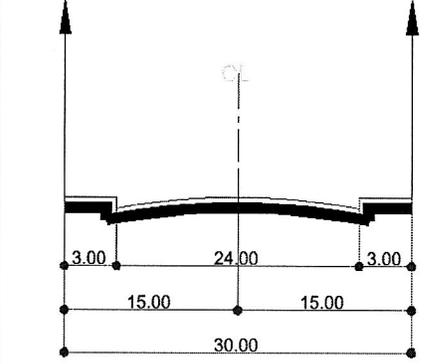
<p style="text-align: center;">SECCION TRANSVERSAL</p>

3.- Avenida 6 de Diciembre		
Estado	Aprobada en la hoja topográfica 12407	
	Hoja topográfica 12407 realizada por la Ex Dirección de Planificación en abril de 1990.	
Sección Transversal		
Sección total	Calzada	Aceras
30.00 metros	18.00 metros	3.00 metros a cada lado
Respaldo gráfico	Sección transversal de la vía

El predio 1480; donde se ubica el AHHyC "JOSE GABRIEL ALARCON"; colinda con la Avenida 6 de Diciembre a lo largo de su lindero este. La sección transversal de la Avenida 6 de Diciembre, se encuentra en la Hoja Topográfica N° 12407. El lugar en donde se encuentra el macrolote está completamente consolidado.
