<b>Municipio de Quito</b>	DOCUMENTO: INFORME SOCIO ORGANIZATIVO	50 <i>circunsta</i> CÓDIGO:
	UNIDAD ESPECIAL REGULA TU BARRIO COORDINACIÓN CALDERÓN Y EUGENIO ESPEJO	UERB-AZCA-ISO-2022-005

## INFORME SOCIO ORGANIZATIVO N° 005-UERB-AZCA-2022

### ASENTAMIENTO HUMANO DE HECHO Y CONSOLIDADO DE INTERÉS SOCIAL DENOMINADO “MANANTIAL BLANQUITA”

Quito, 10 de noviembre de 2022

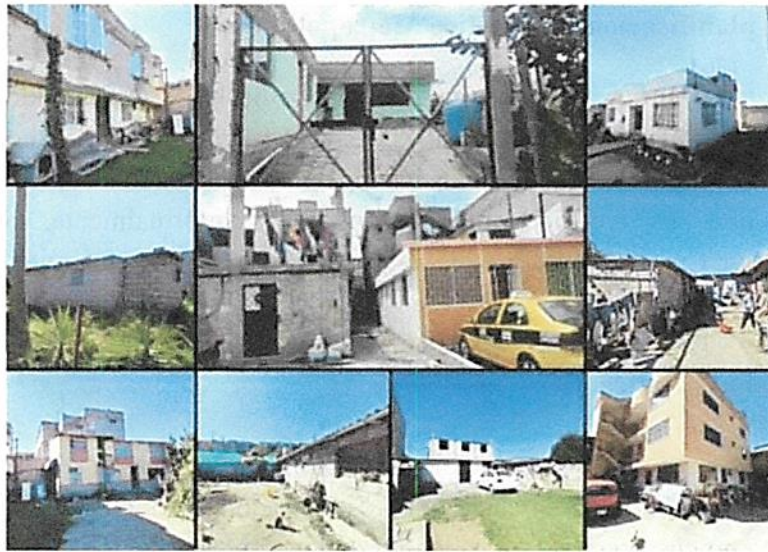
Con este antecedente, se evidencia que las viviendas en el asentamiento cuentan con calidad de estructura reducida.

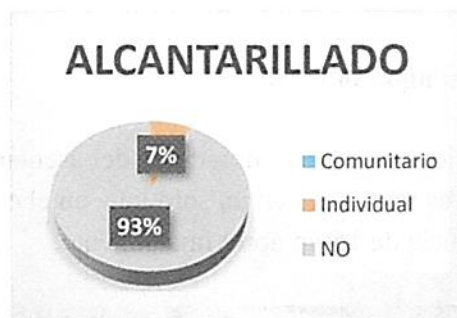
Figura 3 - Alcantarillado del AHHyC denominado “Manantial Blanquita”

Sin embargo, del análisis de la información contrastada con la información levantada en inspección "In Situ", se desprende que el servicio es parcial, esto debido a que tienen cinco medidores de agua que se encuentran instalados en un solo lote, su distancia de distribución es 150m aproximadamente, seis medidores de luz en el cual distribuyen del medidor (a 3, 5 y 6 familias) a las viviendas a una distancia 100m aproximadamente y no cuentan con alcantarillado en el cual los lotes poseen pozo sépticos; y, por tanto, se constata que existe falta parcial de los servicios básicos.

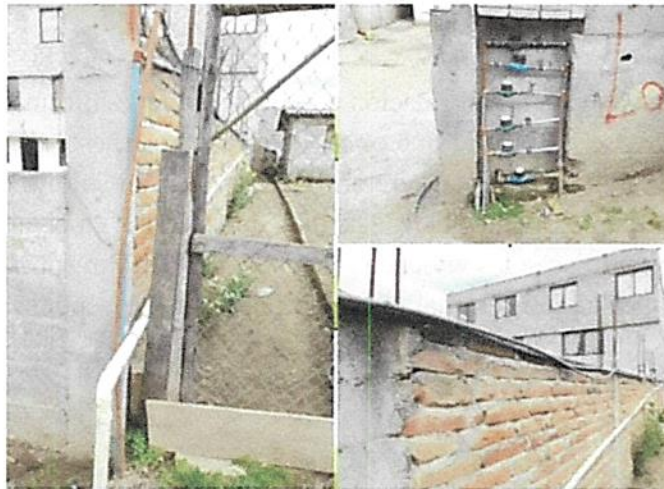
De la información proporcionada por los moradores del asentamiento, se desprende que cuentan con cinco medidores instalados en un solo lote, en el cual se distribuyen a todos los demás lotes a una distancia de 150m aproximadamente.

Se determina que, el acceso al servicio de agua potable del asentamiento se realiza por intermedio de la EPMAPS mediante medidores comunitarios, se enfatiza que el acceso es parcial ya que la cobertura es limitada y escasa en la mayoría de lotes, por lo tanto, el acceso al servicio del agua potable es inadecuado, en tal virtud para realizar una revisión de la capacidad deberán cumplir con los requisitos establecidos por las empresas dotadoras del servicio solicitan para la instalación.

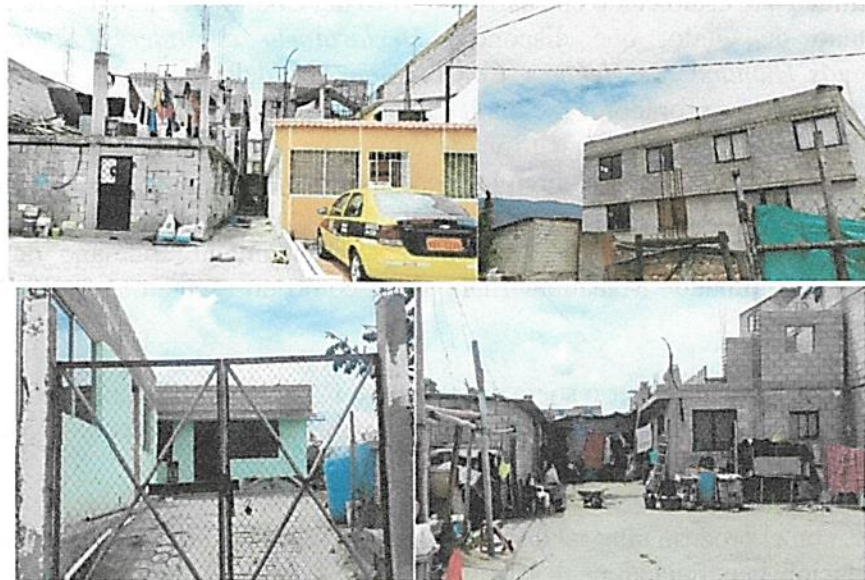
Igualmente se determinó que existe hacinamiento poblacional en el asentamiento, en la inspección realizada “In Situ” el 16 de febrero de 2022, y en base a la información

proporcionada por los representantes y moradores del predio se pudo evidenciar que existen varias familias por lote.

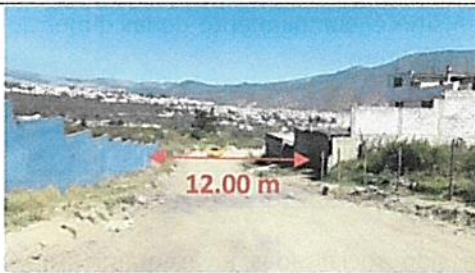
**2.4.1 Vías Externas (Pública):**

CALLE LOS AROMOS- EPMMOP DESIGNACION LOS AROMOS		
Sección transversal de la vía		
Sección total	Calzada	Aceras
12.00	8.00 m	2.00 metros a cada lado
Situación Actual		Sección transversal de la vía

- Al ser via externa, no es parte de la cabida general del AHHyC “Manantial Blanquita”,
- Via aprobada conforme Resolucion (VAP), aprobadas por Ordenanza Metropolitana Nro. 0209-(005/Ref.0016) (P.P.C) Plan Parcial Calderón. Informe de Replanteo Vial AZC-DGT-UTV-IRV-2022-193 de 29 de diciembre de 2022.
- Via de tierra y parcialmente consolidada; en cada uno de sus costados se identifican construcciones y cerramientos parcialmente consolidados.

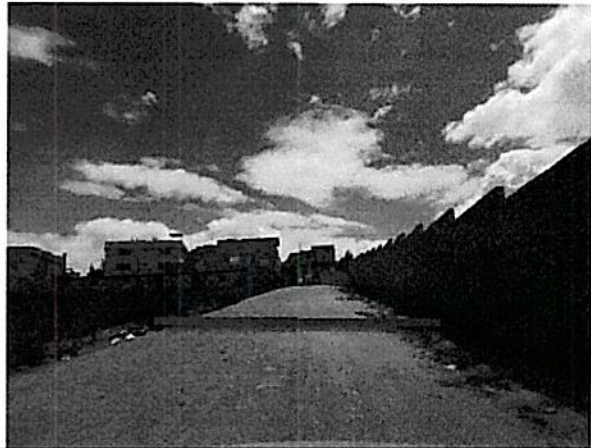
<b>CALLE LOS AROMOS</b>	Vías locales existentes apertura (VAP), aprobadas por Ordenanza Metropolitana Nro. 0209-(005/Ref.0016) (P.P.C) Plan Parcial Calderón; vía de tierra. Aprobado por resolución 0172 -26 de enero del 2004.	
SECCIONES		
Sección total	Calzada	Aceras
12.00 metros	8.00 metros	2.00 metros al este y 2.00 al oeste del eje vial
ANEXOS		
Inspección	Sección transversal
