INFORME RIESGOS

Asunto: Informe de Calificación de Riesgos - AHHYC "Manantial Blanquita"

INFORME TÉCNICO
Evaluación de Riesgo: Solicitud UERB

I-019-EAH-AT-DMGR-2022

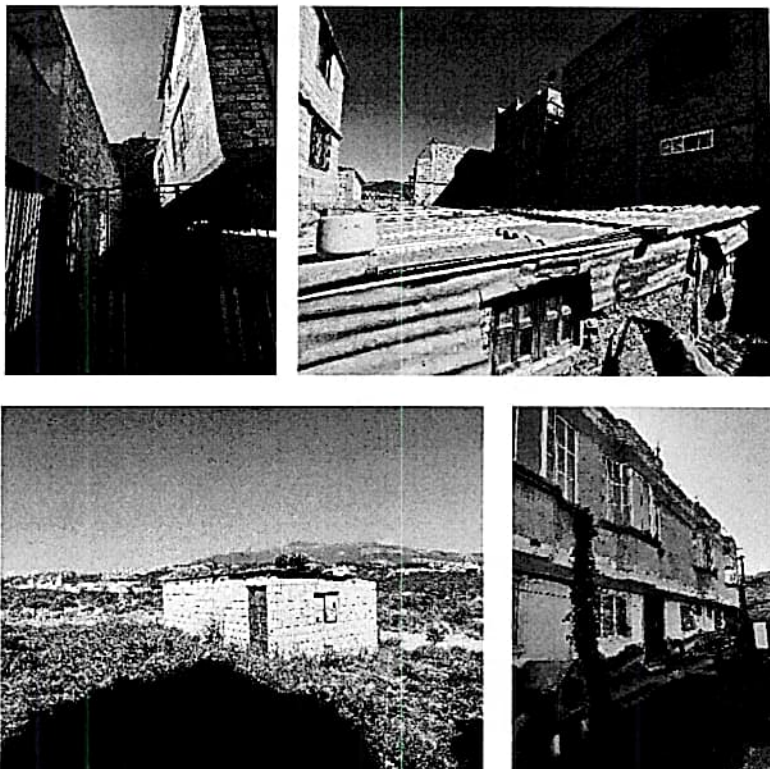
9.1.2 Materiales de las edificaciones construidas en el área de estudio

Ítem	Descripción
Área	14 lotes.
PUOS	Según el Plan de Uso y Ocupación del Suelo del año 2018, el área de Uso Vigente es de tipo Residencial Urbano 1 en su totalidad.
Relieve	Los predios evaluados están ubicados entre los 2625 m.s.n.m. y los 2650 m.s.n.m. con una diferencia altitudinal de 25 metros. Además, presenta pendientes moderadas.
Número de Edificaciones	12 lotes con edificaciones.
Tipos edificación: Casa/edificio de departamentos/Mediagua (Construcción Informal)	Al tratarse de una inspección visual, no se realizó ninguna prueba de tipo exploratorio, ni de remoción de materiales, sino de la evaluación de las edificaciones observadas exteriormente a los elementos estructurales y no estructurales, así como de los materiales de construcción. En el área en análisis se identificó estructuras con las siguientes características: <ol style="list-style-type: none">1. Edificaciones de una planta, conformadas con sistemas de pórticos (vigas y columnas) de hormigón armado, cubierta con una losa de hormigón armado, mampostería de bloque/ladrillo fijado con mortero, algunas con problemas de humedad y algunas áreas sin enlucidos.2. Edificaciones de una planta, conformadas por mampostería simple de bloque fijada con mortero, cubierta de estructura de madera que soporta planchas de zinc/fibrocemento, algunas con problemas de humedad, algunas áreas sin enlucidos y cubierta asegurada empíricamente con elementos sueltos (llantas, piedras).3. Edificaciones de una planta, conformadas por elementos empíricos, cubierta de caña y zinc y cubierta asegurada empíricamente con elementos sueltos (llantas, piedras).4. Edificaciones de dos plantas, constituidas con sistemas de pórticos de hormigón armado, los entresijos losas de hormigón armado, cubierta de estructura de madera que soporta planchas de fibrocemento, mampostería de bloque fijado con mortero, algunas con problemas de humedad y algunas áreas sin enlucidos.

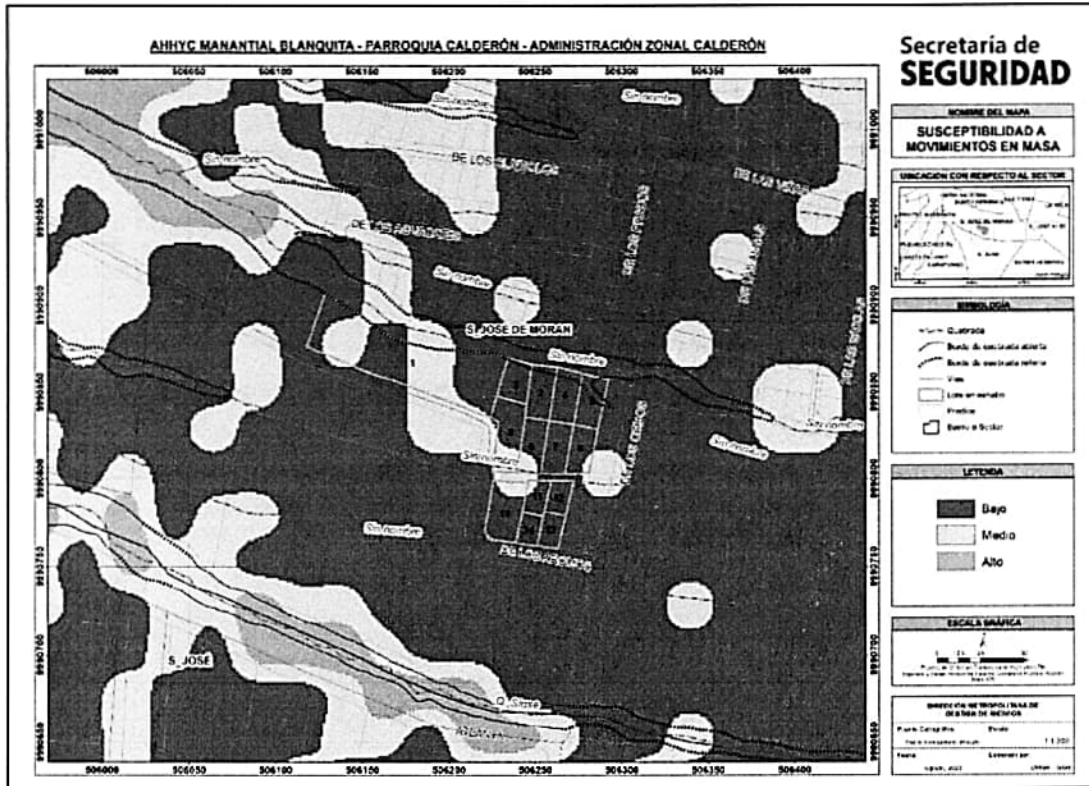
10.2 Susceptibilidad a movimientos en masa.

El AHHYC "Manantial Blanquita" de la parroquia Calderón está ubicado en las estribaciones occidentales de una meseta de origen tectónico, asociada a la acción del Sistema de Fallas de Quito. Respecto a la litología representativa de la zona, se identificó superficialmente una secuencia piroclástica de cenizas y lapilli de pómez (tefras), cuya potencia varía entre 1,5 a 2,0 metros, que está relacionada con el último período eruptivo del volcán Pululahua (~2.500 años Antes del Presente). Debajo de esta secuencia piroclástica se asume la presencia de la Formación Cangahua con varios metros de potencia, y más abajo, subyaciendo a la Formación Cangahua, se presume que existen depósitos piroclásticos (tefras), brechas volcánicas y sedimentos lacustres que se originaron en diferentes procesos volcánicos y sedimentarios más antiguos. Estas presunciones se describen con base a observaciones y descripciones geológicas realizadas en afloramientos aledaños, ya que en el asentamiento humano evaluado solamente se observó la secuencia piroclástica superficial del Volcán Pululahua.

Las características de los materiales descritos corresponden a materiales poco consolidados que, sumado a las condiciones de clima y vegetación, lo hacen altamente susceptible a procesos de erosión y movimientos en masa.

Con esta información se considera que la **Amenaza por Movimientos en Masa es Moderada**, en el AHHYC "Manantial Blanquita".

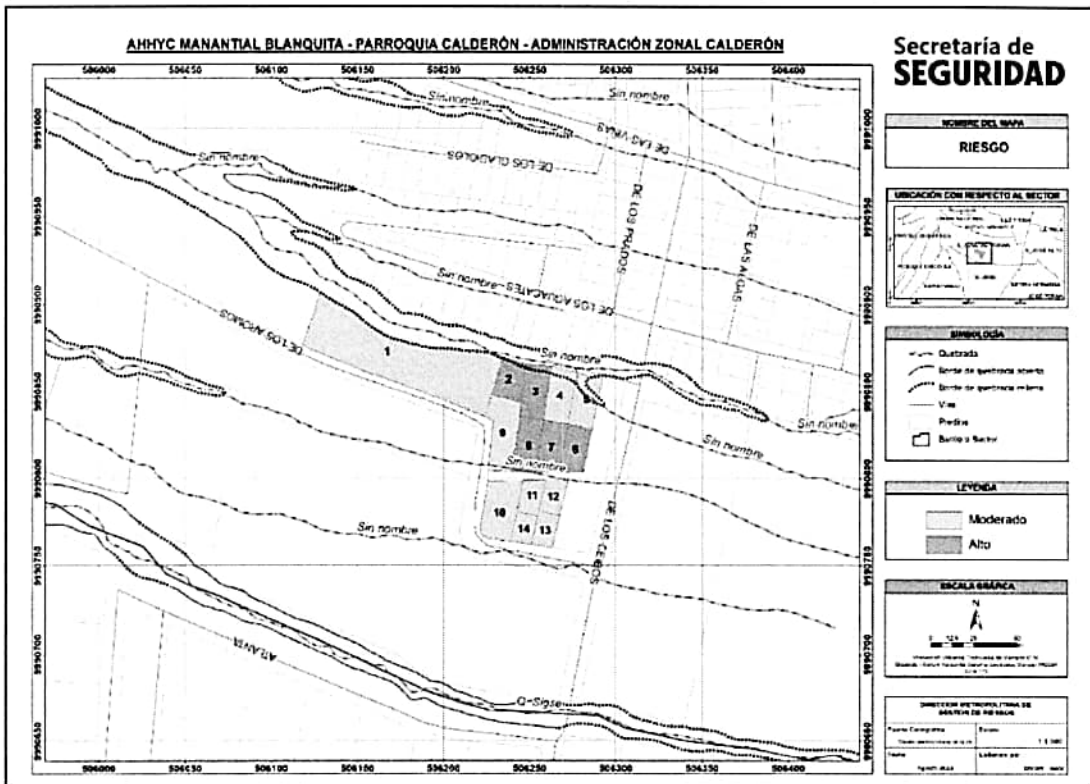
10.5 Mapa de nivel de riesgo de los lotes por movimientos en masa

Movimientos en masa: el AHHYC "Manatíal Blanquita" presenta frente a deslizamientos un Riesgo Moderado Mitigable para los lotes 1, 4, 5, 9, 10, 11, 12, 13, 14; y un Riesgo Alto Mitigable para los lotes 2, 3, 6, 7, 8.
