INFORME TÉCNICO

En atención al Memorando No. GADDMQ-AZMS-DAL-2020-546-M, mediante el cual solicita el informe técnico del predio No. 779560 con clave catastral: 10002-05-029, ubicado en la Escalinata José de Antepara y calle Valparaiso, con el fin de dar continuidad al trámite de convenio de Uso y Administración de dicho inmueble, al respecto me permito informar:

INFORMACIÓN GENERAL			
Objeto del Informe		Estado de la Casa Barrial previo a dar continuidad al trámite de Administración y Convenio de Uso.	
Solicitante			
Barrio	La Tola	Predio	779560
Sector	Itchimbía	Clave Catastral	10002-05-029
DATOS ESPECIFICOS			
Ubicación		Escalinata José de Antepara y Calle Valparaiso	
Uso	Casa barrial / bodega	CIU	
Estado de Conservación	Bueno	Área Aproximada	120 m ² aproximadamente entre casa barrial y batería sanitaria
OBSERVACIONES / FOTOGRAFIAS

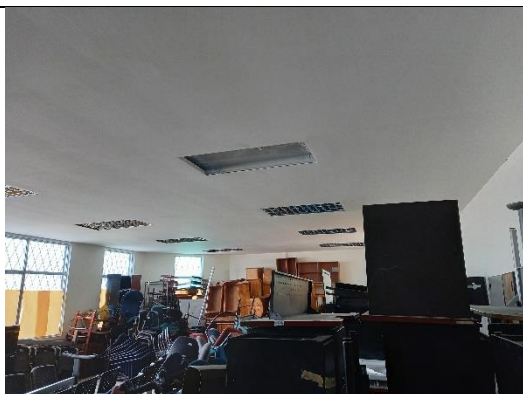
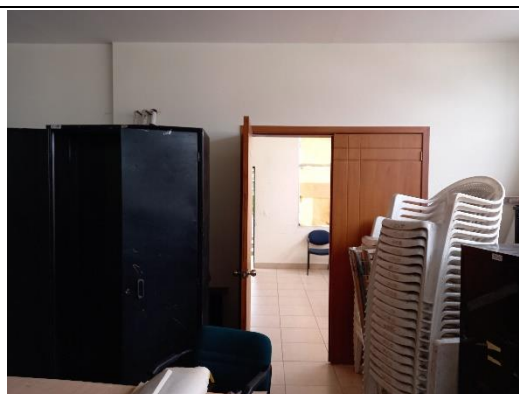
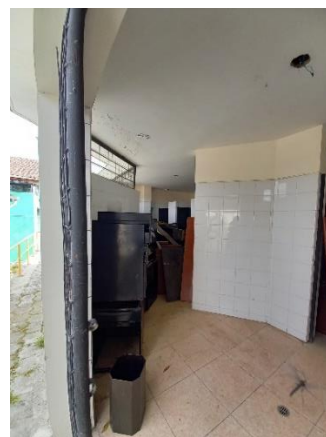
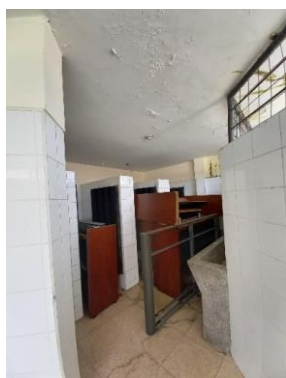
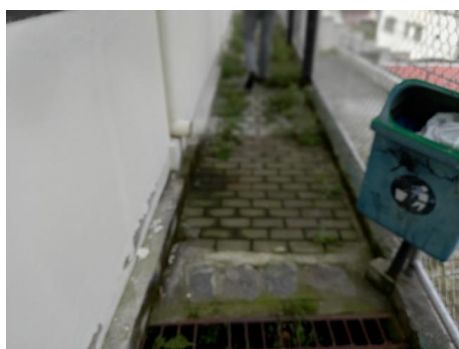
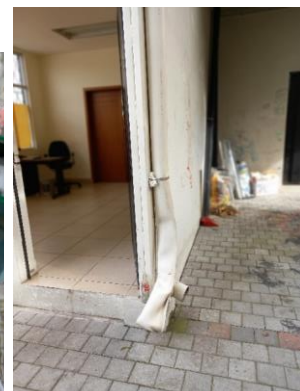
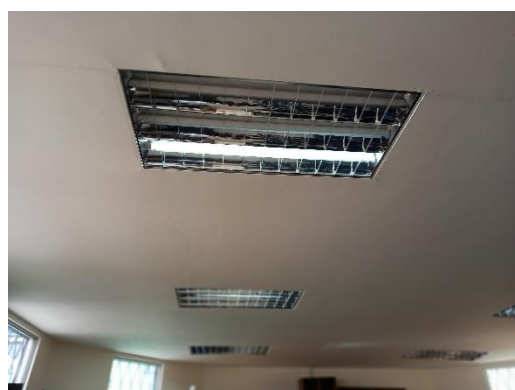
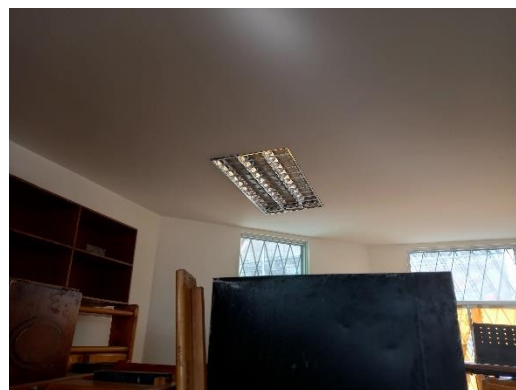
- La Casa Barrial fue construida por la Administración Zona Centro en el año 2017 (Presupuestos participativos).
- En inspección realizada el viernes 18 de diciembre del 2020 se observa que de manera general la Casa Barrial se encuentra en buen estado; sin embargo, requiere de trabajos de mantenimiento que a continuación se enlistan:
 - o Limpieza de la capa vegetal del talud de entrada
 - o Limpieza de la capa vegetal de las caminerías de adoquín perimetrales exteriores
 - o Reposición de 8 tubos fluorescentes de lámparas existentes
 - o Reposición de contorno acrílico (rejilla) de 4 lámparas
 - o Restitución de una bajante (PVC) de agua lluvia que se encuentra deformada (aparentemente por calor provocado – quemada)
 - o Resane de humedad leve (junto a ventana)
 - o Pintura interior y exterior de Casa Barrial
 - o Limpieza de canalones
 - o Limpieza del inmueble

- La batería sanitaria se encuentra en la parte lateral de la casa barrial; misma que, está compuesta de dos espacios (damas -3 unidades y caballeros – 3 unidades).

- La cubierta (losa) del bloque de batería sanitaria es parte de la acera – mirado ubicados en la parte superior (hacia calle Valparaíso).
- La batería sanitaria cuenta únicamente con 1 inodoro y 1 llave (lavabo comunal) habilitados; por lo tanto, requiere de la reposición de 5 unidades de inodoro y 5 llaves para los lavabos comunitarios existentes.

- La losa del bloque de la batería sanitaria tiene problemas de humedad, requiriendo realizar un resane. En este punto es importante mencionar que de persistir el problema de humedad habiendo realizado el resane, sería recomendable revisar el estado del recubrimiento de la losa (acera –mirador) para proponer un trabajo extra de impermeabilización.

- La Batería Sanitaria requiere de la reposición de plafones y focos.
- Limpieza total
- Repintado interior y exterior
- Se sugiere el repintado interior, asumiendo que al momento de sacar los bienes muebles embodegados la mampostería se encuentre manchada; y, el repintado exterior como parte de mantenimiento. Considerando que la pintura está en un estado aceptable al momento.

Finalmente al momento de la inspección se verifica que tanto el bloque 1 (Casa barrial) como el bloque 2 (batería sanitaria) son utilizadas como bodega de bienes muebles de la Zona Centro.
