INFORME TÉCNICO NO. 001

REFORMA A LA ORDENANZA 106-2020-AHC

ASENTAMIENTO HUMANO DE HECHO Y CONSOLIDADO DE INTERÉS SOCIAL DENOMINADO LOTE A3-6 “EL BOSQUE” DE LA HACIENDA TAJAMAR

31 de enero de 2022

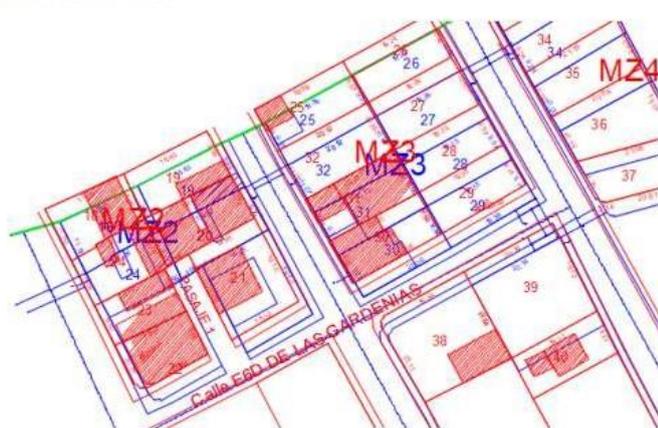
LOTES PERIFÉRICOS

■ PLANO ORIGINAL
 ■ PLANO MODIFICADO
 — POLIGONAL

El lote de propiedad de la EMAPS, se encuentra catastrado, sin embargo, se evidencia un desplazamiento.
 Los lotes en la periferia quedan fragmentados por el polígono del macrolote y los accidentes geográficos.

- Los lotes que se encuentran en los bordes del polígono se ven afectados por los desplazamientos sobre todo en el extremo norte donde se cortan por la mitad.

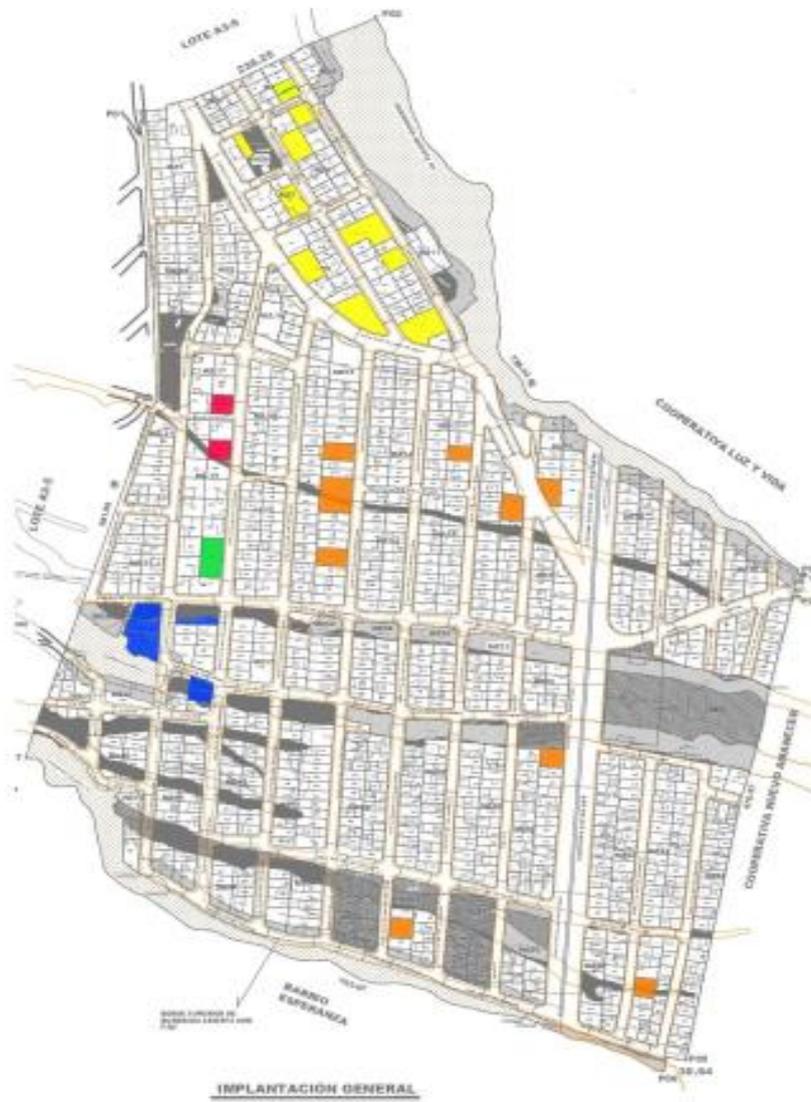
PLANO DE IDENTIFICACIÓN DE LOTES FRACCIONADOS

Al verificar las nuevas observaciones emitidas se pudo constatar que se tratan de una nueva redistribución de los lotes aprobados dentro de la Ordenanza Metropolitana, dando como resultado un total de 58 nuevos lotes, tal como lo señalado en el “INFORME DE REDISTRIBUCIÓN DE LOTES INDIVIDUALES LOTE A3-6 “EL BOSQUE” DE LA HACIENDA TAJAMAR”

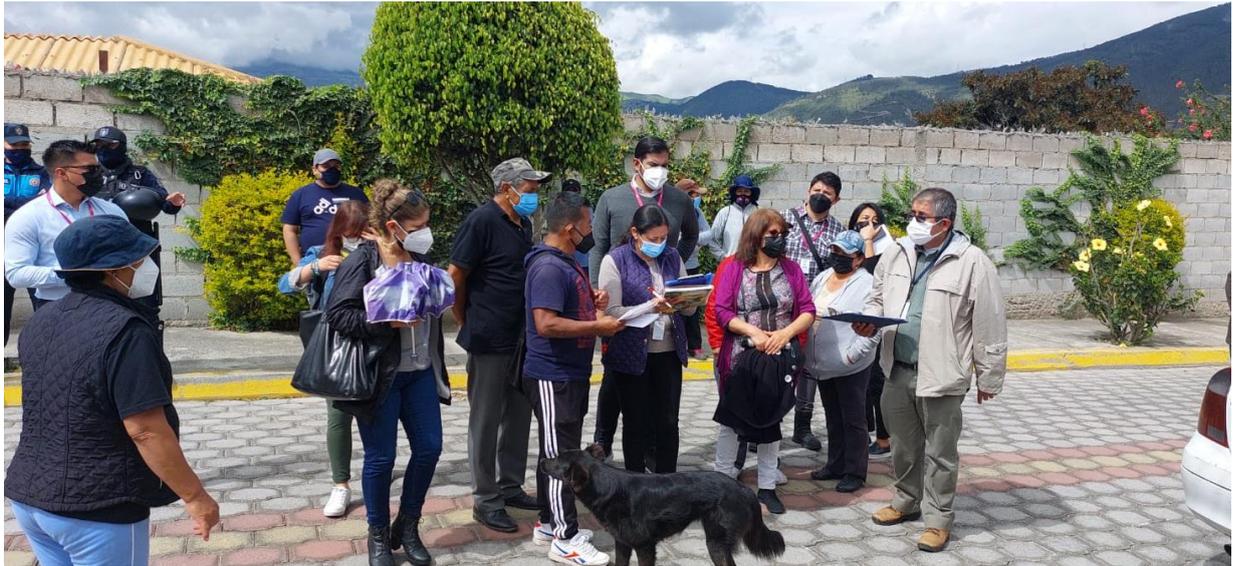
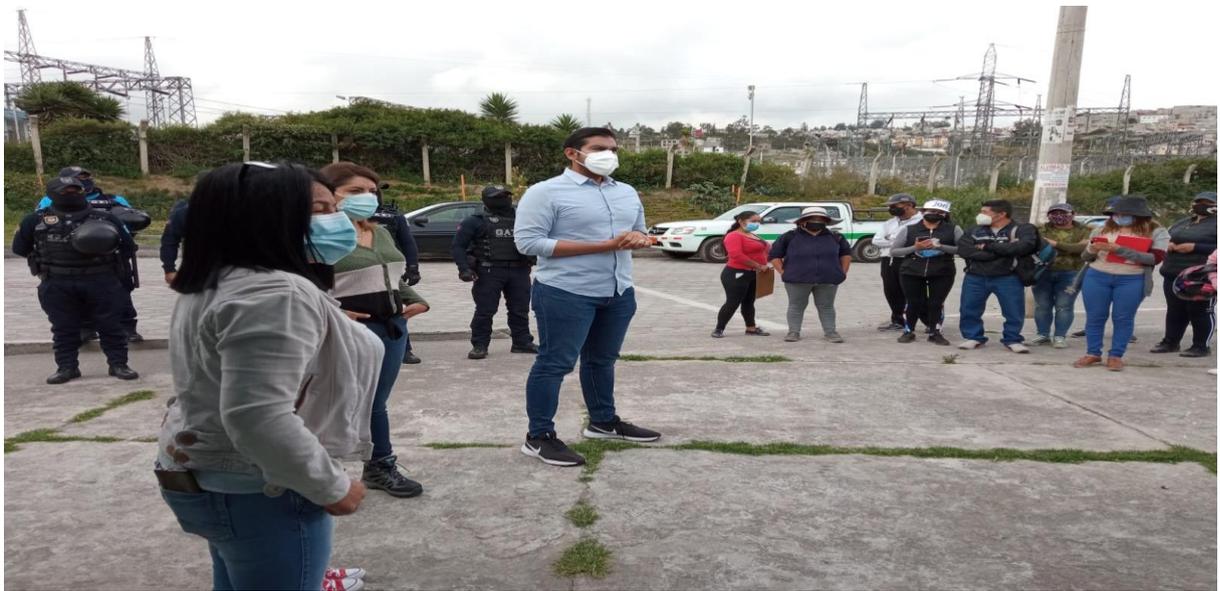
Los días 10 y 25 de enero del año en curso, se realizaron recorridos dentro del asentamiento para verificar linderos globales del predio y la verificación de la redistribución de lotes, en atención a los requerimientos de las organizaciones sociales y predios que tienen afectaciones por accidentes geográficos y calificación de riesgo. A los recorridos asistieron delegados de:
