INFORME TÉCNICO N° AZLD-DGT-UEP-361 UNIDAD DE ESPACIO PÚBLICO DE LA ADMINISTRACIÓN ZONAL LA DELICIA

FECHA: 12 de octubre de 2022
LIGA BARRIAL: Carcelén Bajo Predio 315180

DATOS GENERALES			
Objetivo del Informe	Elaborar un informe técnico del predio N° 315180 para definir su aptitud técnica para la suscripción de un convenio para la administración y uso de las instalaciones, escenarios deportivos del predio N° 315180 de propiedad municipal		
Antecedentes:	Mediante Oficio Nro. L.D.B.P.C.B. 2021-37, D.M. Quito 08 septiembre del 2021, la liga deportiva barrial y parroquial Carcelén bajo solicita: previa evaluación, la renovación del convenio de administración y uso múltiple entre la Administración Zonal la Delicia y la liga deportiva barrial y parroquial Carcelén bajo.		
Solicitante:	Memorando Nro. GADDMQ-AZLD-DJ-2022-0688-M de 12 octubre 2022, mediante el cual; la Dirección de Asesoría Jurídica de la Administración Zonal La Delicia solicitó a la Dirección de Gestión del Territorio: <i>“emitir un informe técnico del Predio N° 315180 a favor de la Liga Carcelén Bajo”</i>

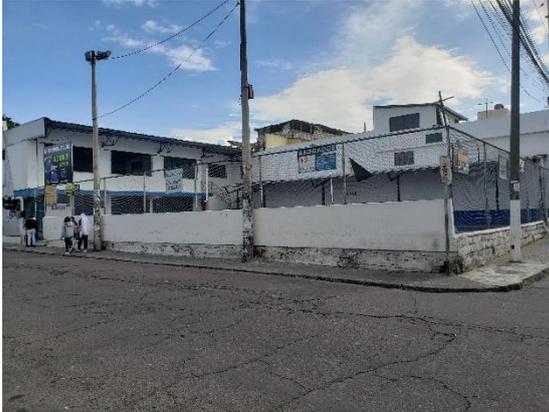
Fotografía 1: Vista exterior hacia el cerramiento

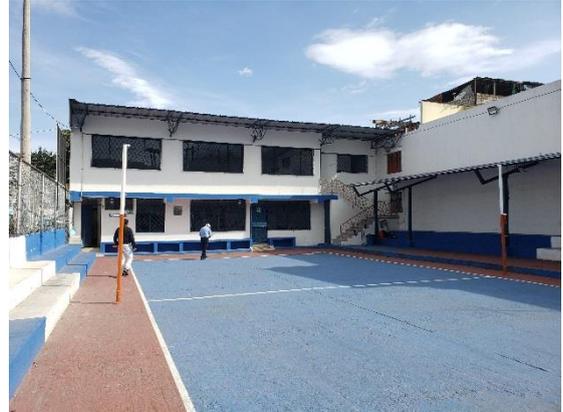
El predio donde se desarrollan las actividades recreativas y de deportes, es accesible al público a través de un ingreso peatonal ubicado en la calle: E3. La cancha de ecuavolley, tiene contrapiso de hormigón, está delimitada por pintura blanca, contiene dos estructuras tubulares para colocar la red, y se ubica en la parte norte del predio.

Fotografía 2: Vista hacia la cancha de ecuavolley

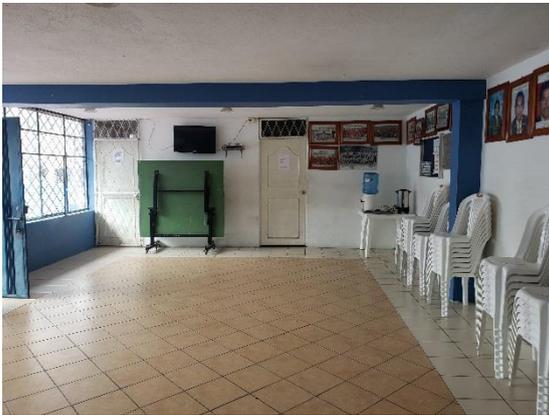
Las áreas que funcionan dentro de la construcción anteriormente señalada son las siguientes: en planta baja: baños y sala de reuniones.

Fotografía 3: Vista interna sala de reuniones

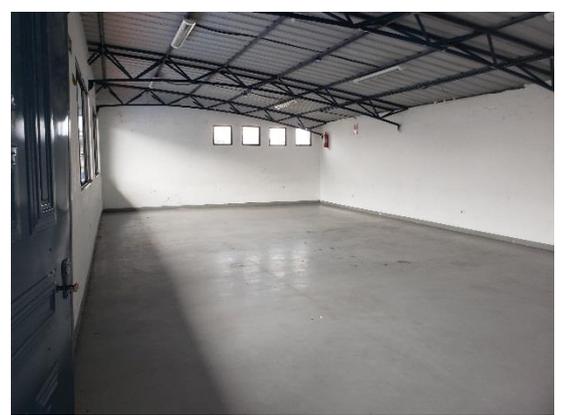
En la primera planta alta; funciona el salón multiuso, el cual, es utilizado por la comunidad y todas estas áreas se encuentran en buen estado.

Fotografía 4: Vista interna salón multiuso.
