INFORME TECNICO

*Estudio de Mecánica de Suelos para el Proyecto de Rehabilitación
del Edificio de la Cooperativa de Ahorro y Crédito Fernando
Daquilema ubicada en la calle Mejía # 438, Quito.*

NOVIEMBRE 2020

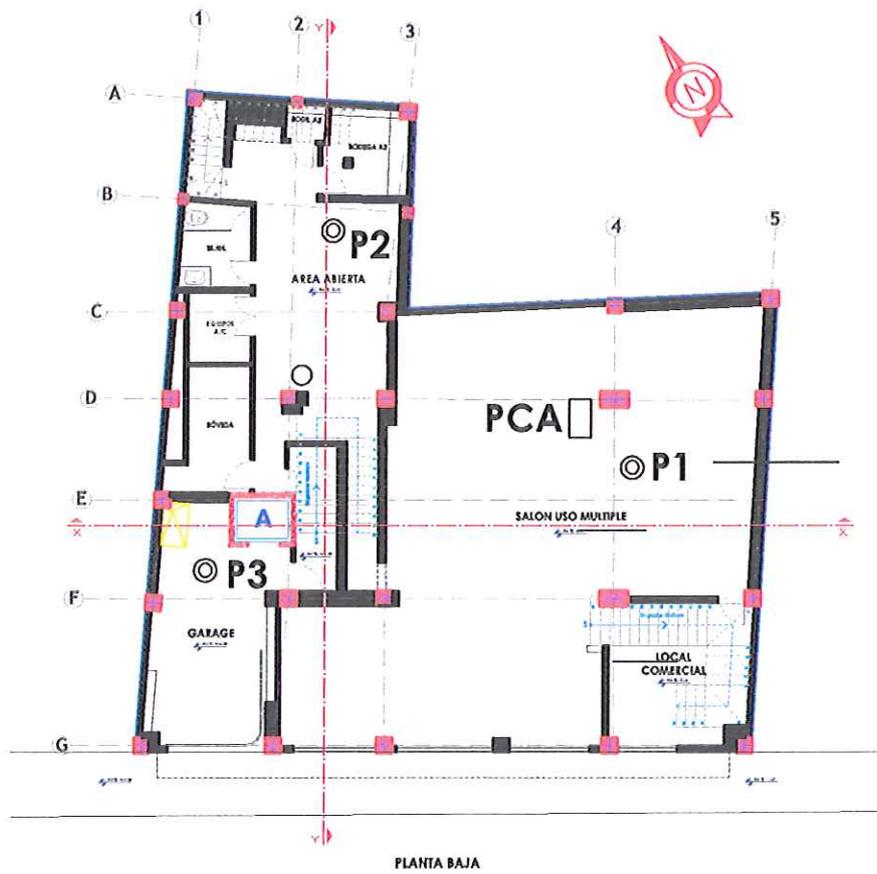
Rehabilitación Edificio Cooperativa Fernando Daquilema Ubicación de Sondeos

Con el objeto de recuperar muestras alteradas de suelo que permitan definir el perfil estratigráfico natural del terreno se realizaron 3 perforaciones a rotación manual con posteadora de 8 metros de profundidad, designadas como P1, P2 y P-3 localizadas en sitios representativos del sector de terreno en estudio como constan en el respectivo plano que se adjunta en el anexo.

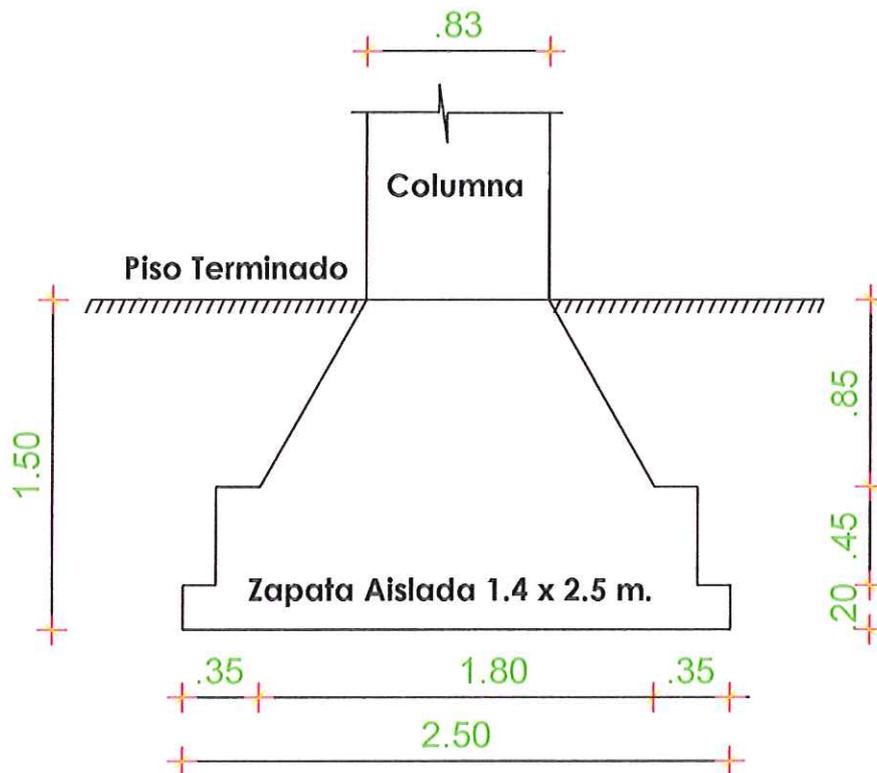
**Rehabilitación Edificio
Cooperativa Fernando Daquilema
Corte Plinto Columna D4**

Adicionalmente se realizó una excavación a cielo abierto PCA de 0.70 x 1.20 metros y 1.50 metros de profundidad a fin de determinar el tipo de cimentación y el nivel de desplante de la misma en la columna central considerada la más cargada D4.

- De los resultados obtenidos de los trabajos de campo, laboratorio y oficina se establece que la capacidad portante del suelo, sobre el cual está actualmente construido el edificio de 6 plantas que se proyecta rehabilitar para la Cooperativa de Ahorro y Crédito Fernando Daquilema, es de 16 T/m² (coeficiente de balasto estimado de 19200 kN/m³) considerando la zona de influencia del bulbo de presiones desde la profundidad de desplante de 1.50 metros medidos a partir del nivel de piso terminado de planta baja del edificio, cota en la cual está cimentado el edificio en mención de acuerdo a la exploración realizada en el pozo a cielo abierto PCA excavado en la columna D4.

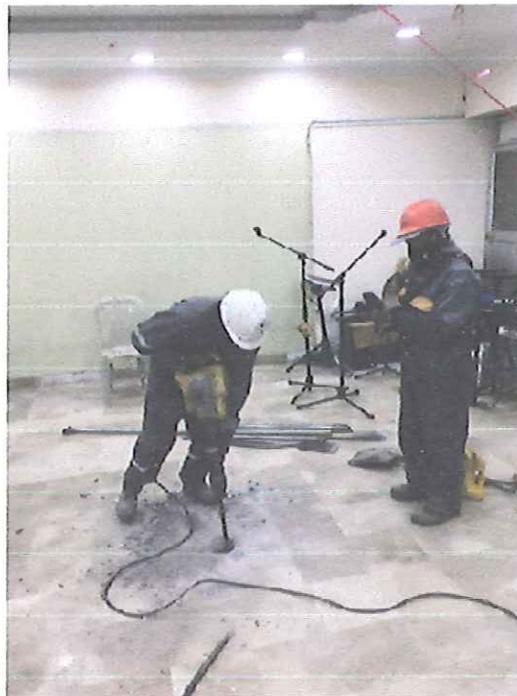
**Proyecto Rehabilitación Edificio
Cooperativa Fernando Daquilema
Sondeo P-1**

Perforación del Piso y Contrapiso

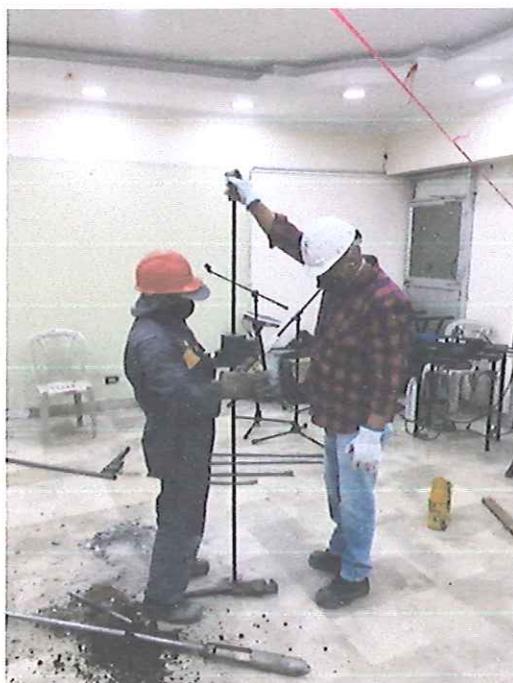
Ensayo DCP

Paralelamente al avance de las perforaciones y en cada metro de profundidad se realizaron ensayos de Penetración Dinámica de Cono DCP bajo la norma ASTM D6951 modificada para correlacionarle con el ensayo SPT, y que consiste en la introducción de un cono de 60 grados y 2 cm. de diámetro, una profundidad de 30 cm. mediante un martinete de 8 kg de peso que cae desde una altura de 57.5 cm., para conocer la compacidad relativa del terreno en estudio por correlación del número de golpes equivalentes en el ensayo de penetración estándar SPT norma ASTM D1586, con una eficiencia combinada del 60% .

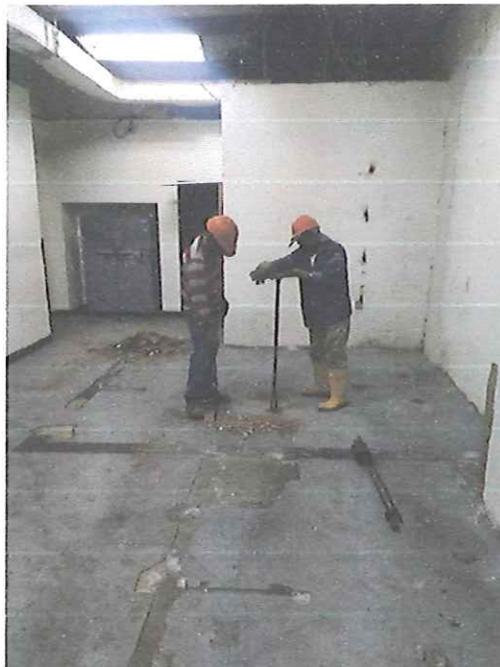
***Proyecto Rehabilitación Edificio
Cooperativa Fernando Daquilema
Sondeo P-2***

Perforación Manual con Auger

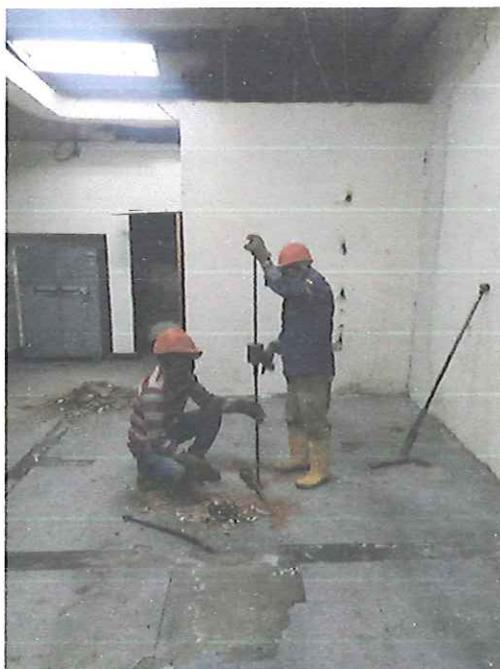
Ensayo DCP

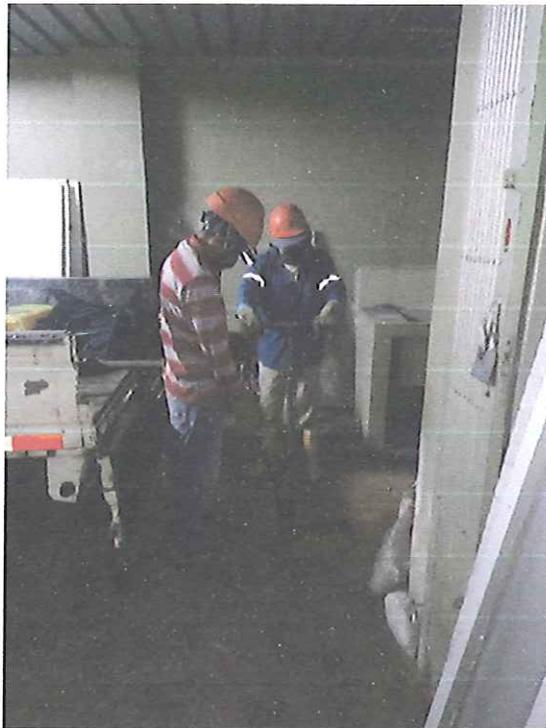
***Proyecto Rehabilitación Edificio
Cooperativa Fernando Daquilema
Sondeo P-3***

Perforación Manual con Auger

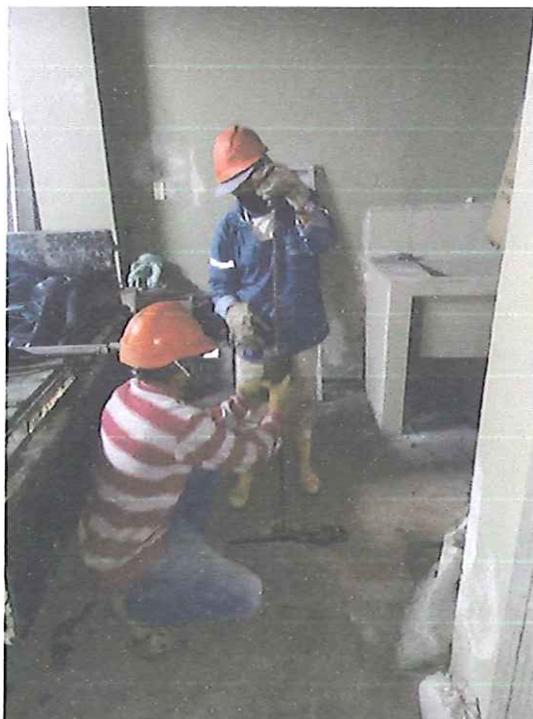
Ensayo DCP

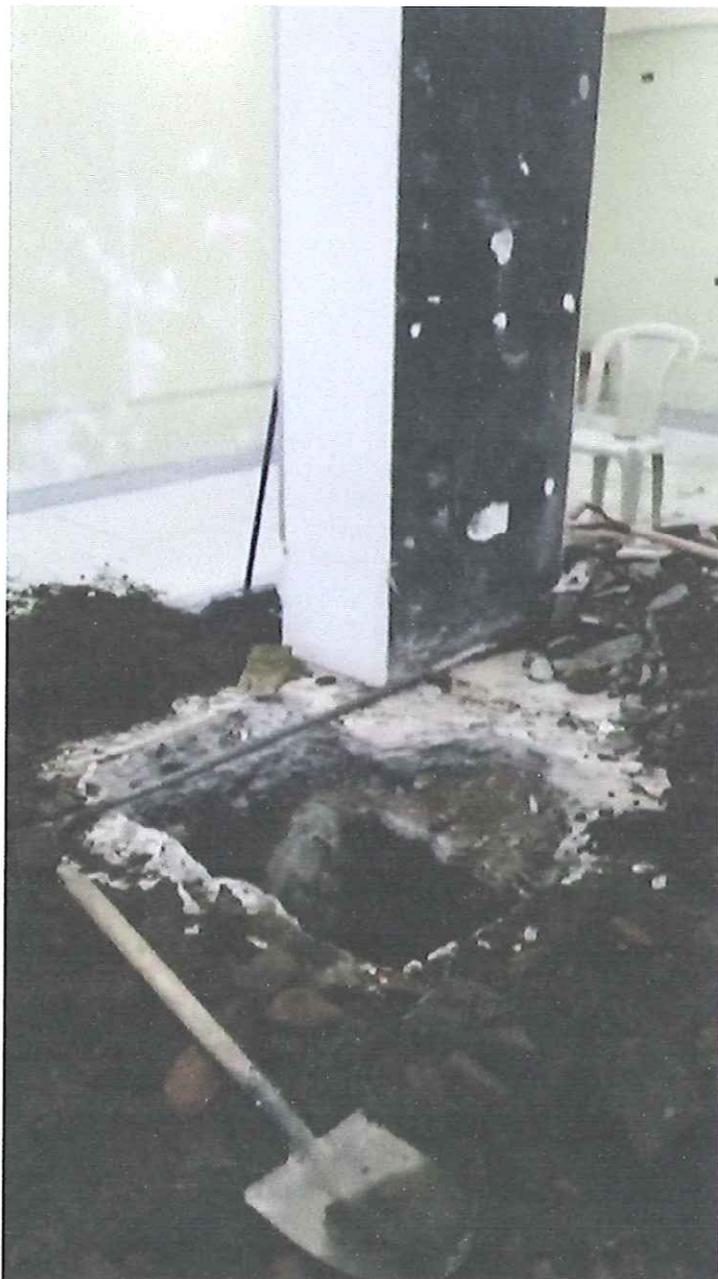
***Proyecto Rehabilitación Edificio
Cooperativa Fernando Daquilema
Excavación Cimentación Columna D4***

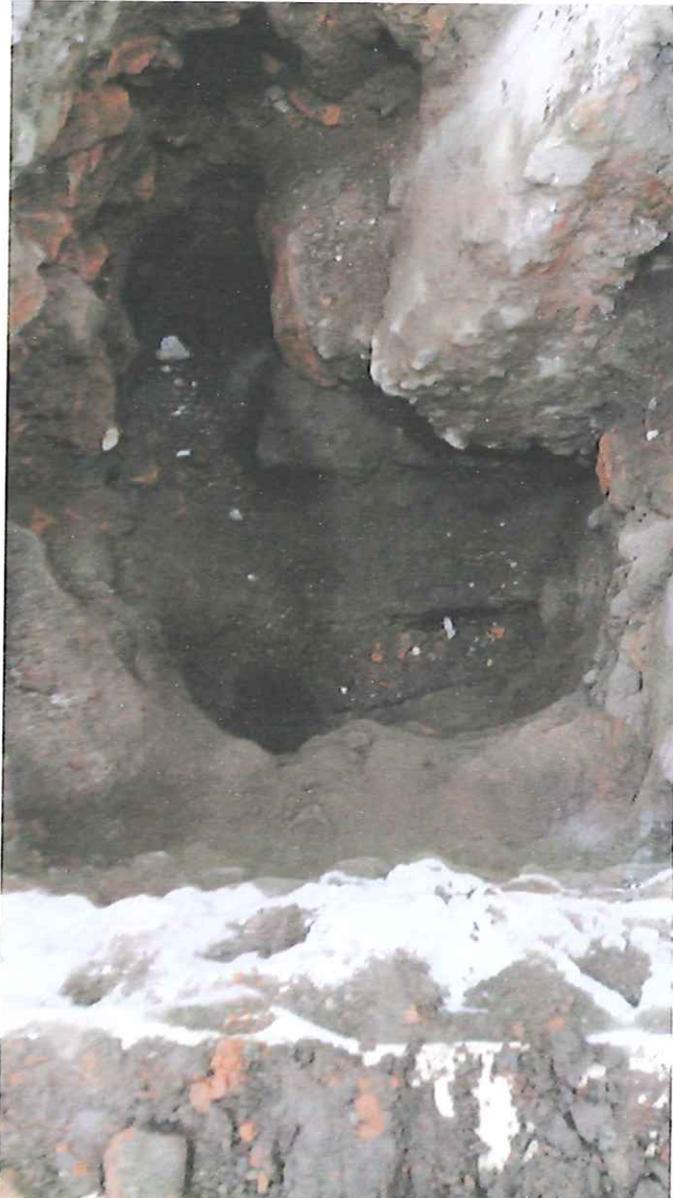
*Proyecto Rehabilitación Edificio
Cooperativa Fernando Daquilema
Cimentación Aislada Columna D4
(Dimensión 1.40 x 2.50)*

Profundidad de Cimentación 1.50 m.

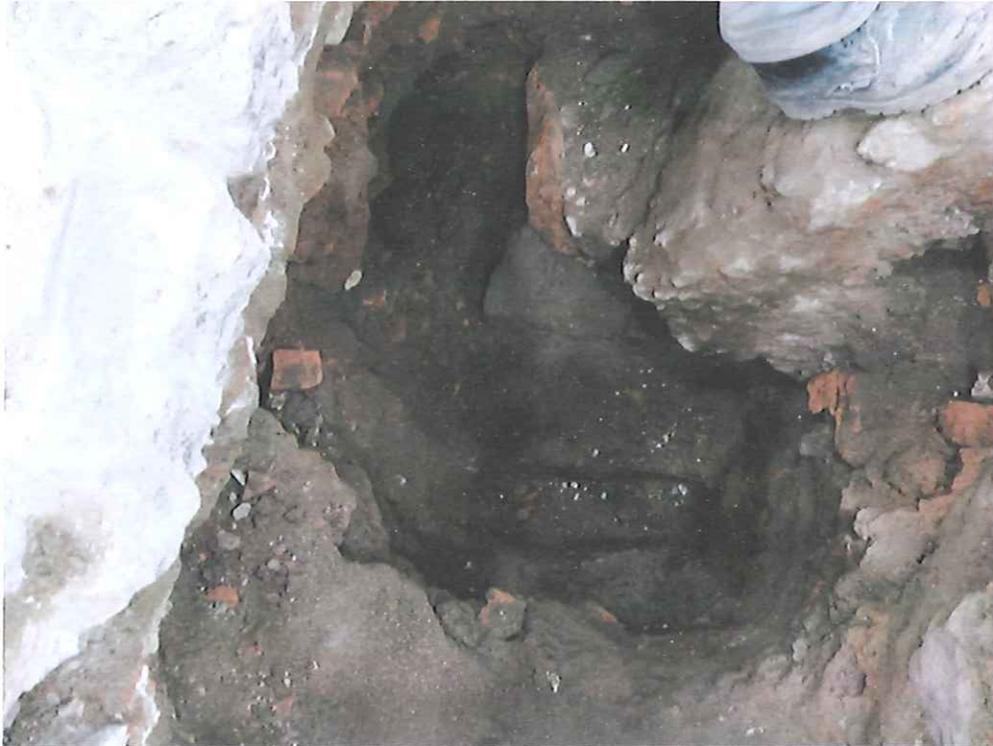
***Proyecto Rehabilitación Edificio
Cooperativa Fernando Daquilema
Cimentación Aislada Columna D4
(Dimensión 1.40 x 2.50)***

Profundidad de Cimentación 1.50 m.
