**INFORME DEL ESTUDIO DE MECANICA DE SUELOS
PARA LA CIMENTACION DEL PROYECTO**

QUITO, ABRIL DEL 2019

**INFORME TÉCNICO DEL ESTUDIO DE MECÁNICA DE SUELOS
PARA LA CIMENTACION DEL PROYECTO
EDIFICIO ALBÁN BARRERA**

EDIFICIO ALBÁN BARRERA

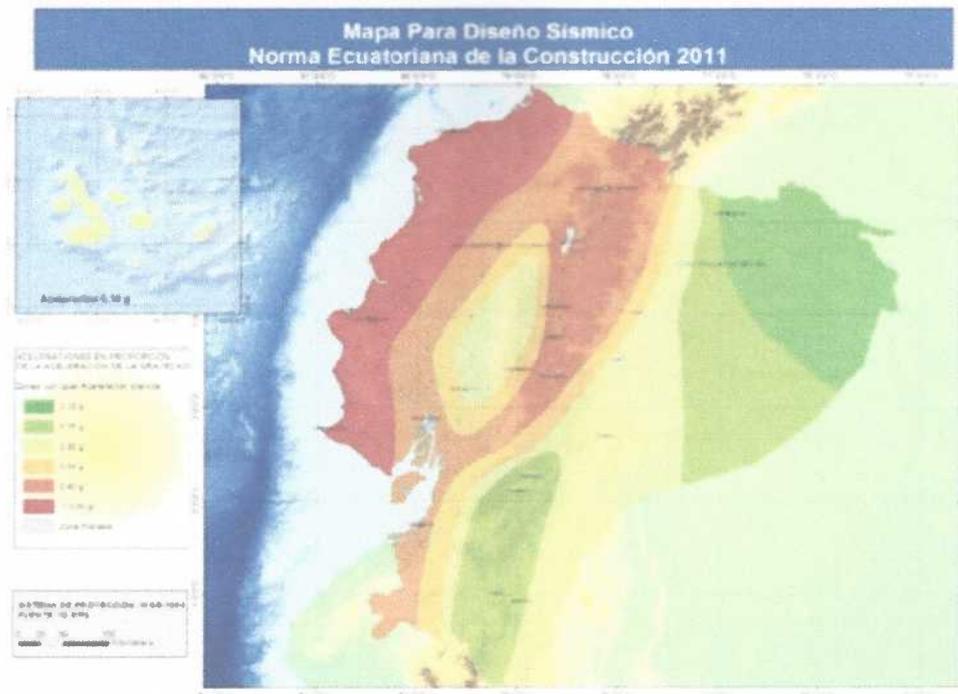
Figura 1. Ecuador: zonas sísmicas para propósitos de diseño y valor del factor de zona Z

El mapa de zonificación sísmica para diseño proviene del resultado del estudio de peligro sísmico para un 10% de excedencia en 50 años (período de retorno 475 años), que incluye una saturación a 0.50 g de los valores de aceleración sísmica en roca en el litoral ecuatoriano que caracteriza la zona VI.

Según Norma Ecuatoriana de la Construcción NEC – SE – GM (2015): Geotecnia y Diseño de Cimentaciones y de acuerdo a las clasificaciones indicadas en los procedimientos del Código de Práctica Ecuatoriana (CPE INEN-NEC-SE-DS26-2) (2015), tabla 3 (Clasificación de los Perfiles de Suelo), el tipo de perfil de Suelo corresponde al tipo “D”, y en función de la zona sísmica V que se encuentra la parroquia Conocoto, el valor del factor de zona es $F_z = 0.40$, y los

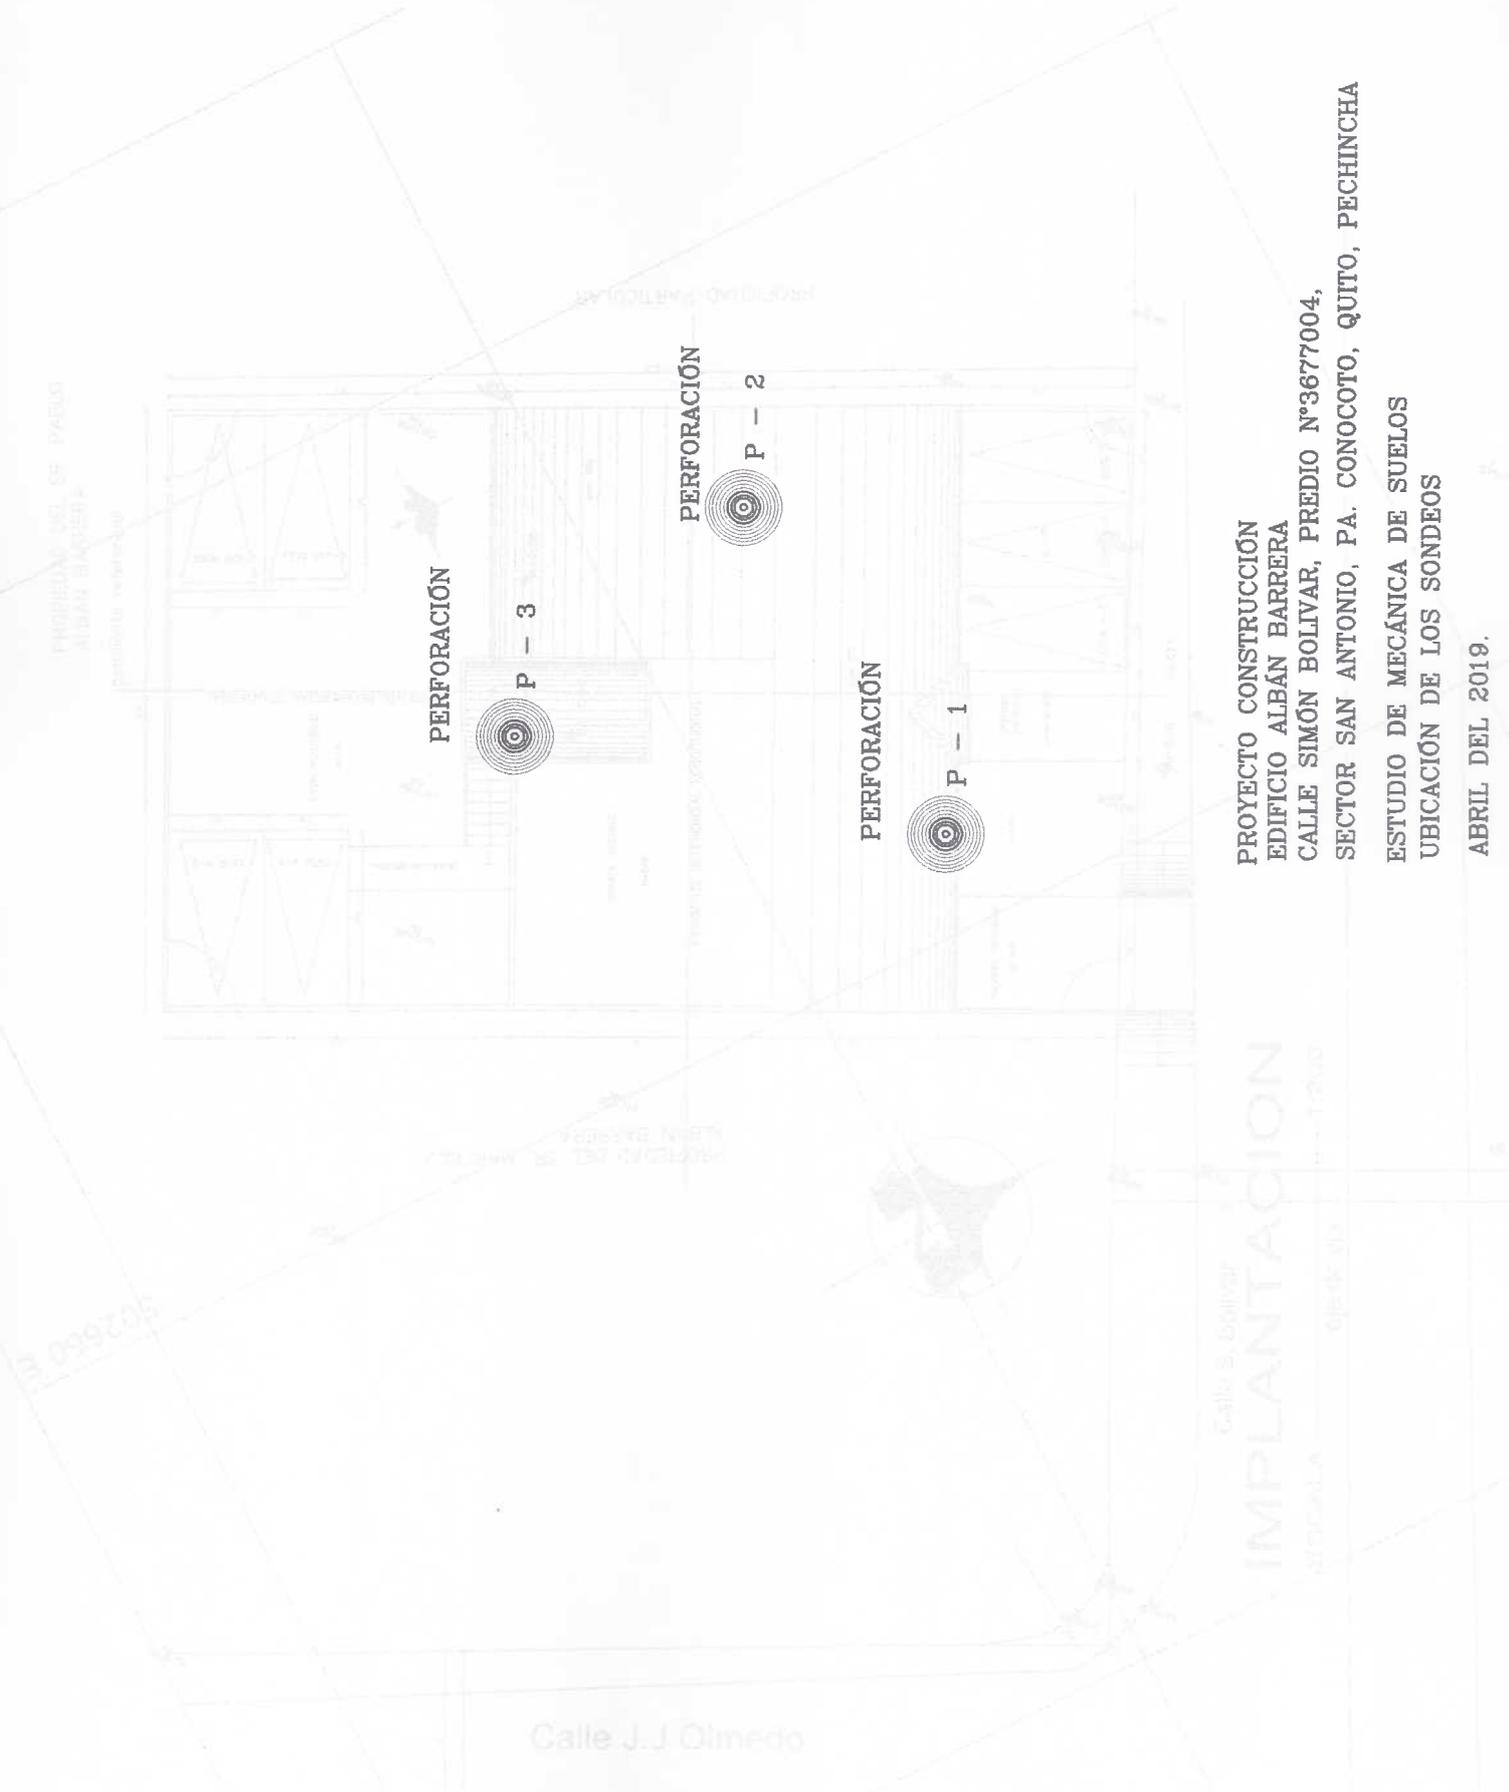
UBICACIÓN DE LAS PERFORACIONES

PROPIEDAD DEL Sr. PABLO ALBÁN BARRERA

P - 3

Con el objeto de determinar las características físicas y mecánicas del suelo de cimentación, se planificaron tres perforaciones a percusión mediante la utilización de equipo mecánico, explorando hasta la profundidad de 6.00 m., con ensayos de penetración estándar cada cincuenta centímetros de profundidad, según las recomendaciones de la norma ASTM D1586-67. y recuperación de muestras para ensayos de laboratorio.

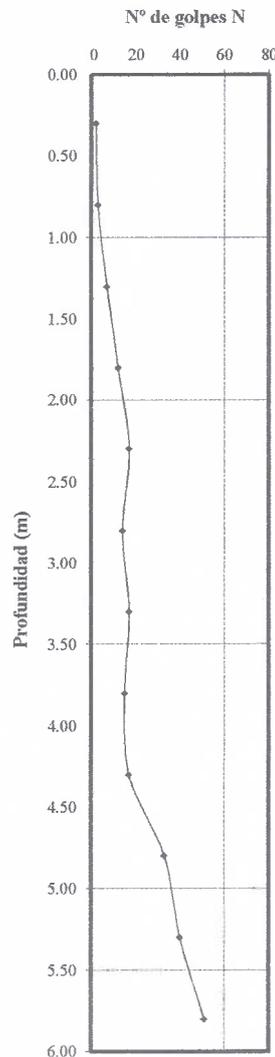
GRÁFICO SPT

PROF.	GOLPES		DESCRIPCIÓN DEL ESTRATO (Tipo, color, olor, consistencia)	W _n	GRANULOMETRÍA % PASA N°				LIMITES		Clasif. SUCS	
	(m)	(cm)			N°	N	(%)	4	10	40		200
0.30	15	1	2									
	30	1										
	45	1										
0.80	15	1	3									
	30	1										
	45	2										
1.30	15	3	7									
	30	4										
	45	3										
1.80	15	3	12									
	30	5										
	45	7										
2.30	15	6	17									
	30	6										
	45	11										
2.80	15	8	14									
	30	7										
	45	7										
3.30	15	7	17									
	30	7										
	45	10										
3.80	15	9	15									
	30	7										
		8										
4.30	15	8	17									
	30	8										
	45	9										
4.80	15	9	33									
	30	13										
	45	20										
5.30	15	14	40									
	30	15										
	45	25										
5.80	15	18	51									
	30	20										
	45	31										
6.30	15											
	30											
	45

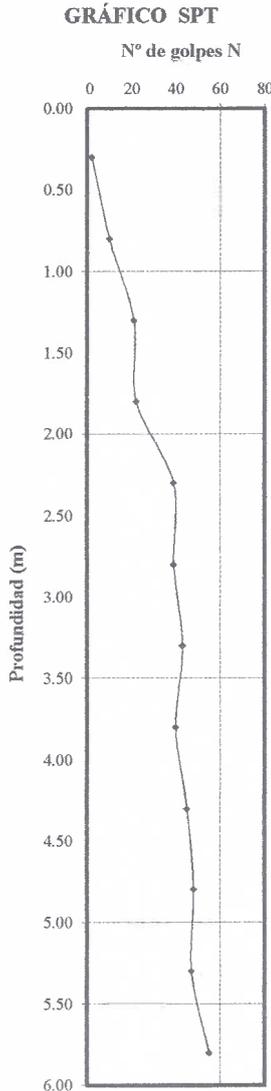
4.80	15 30 45	18 21 27													
5.30	15 30 45	19 19 28													
5.80	15 30 45	20 22 33	Se produce el rechazo del ensayo de Penetración Estándar SPT.

6.30	15 30 45		No se detecta nivel freático.

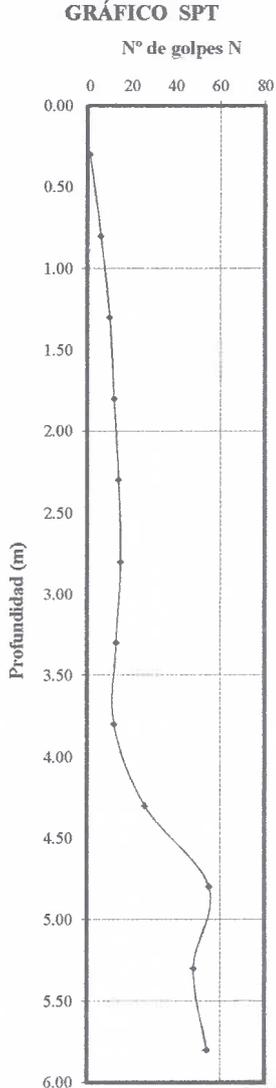
4.80	15	18	55												
	30	25													
	45	30		De -4.80 m. en adelante: Presencia de una cangagua muy consistente.											
5.30	15	19	48												
	30	20													
	45	28

5.80	15	22	54												
	30	24													
	45	30													
6.30	15			No se detecta nivel freático.											
	30														
	45

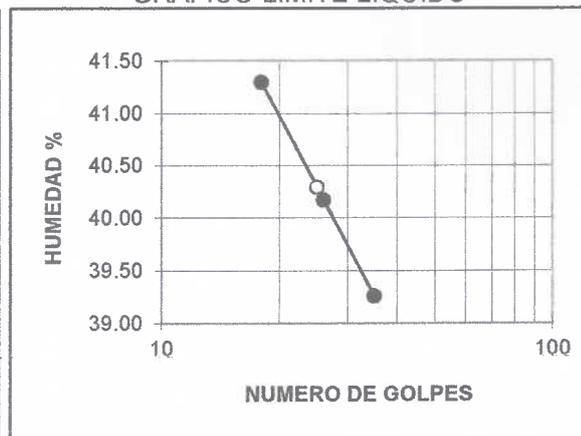
GRAFICO LIMITE LIQUIDO

Grava	0%
Arena	24%
Finos	76%

LL	40.3%
LP	32.3%
IP	8.0%

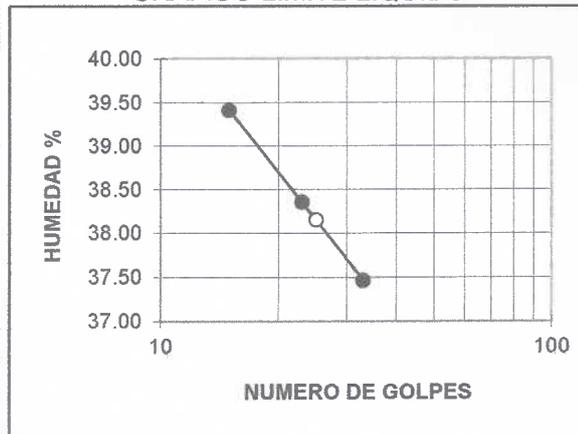
GRAFICO LIMITE LIQUIDO

Grava	0%
Arena	11%
Finos	89%

LL	38.1%
LP	29.4%
IP	8.8%

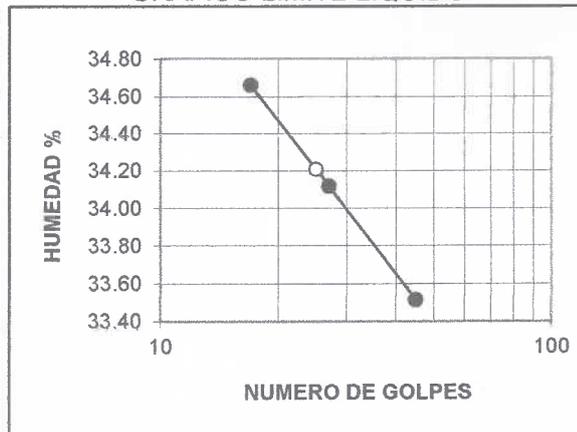
GRAFICO LIMITE LIQUIDO

Grava	0%
Arena	31%
Finos	69%

LL	34.2%
LP	26.1%
IP	8.1%

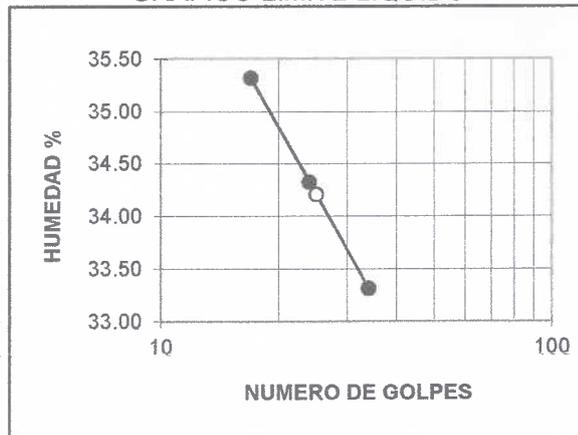
GRAFICO LIMITE LIQUIDO

Grava	0%
Arena	8%
Finos	92%

LL	34.2%
LP	25.4%
IP	8.8%

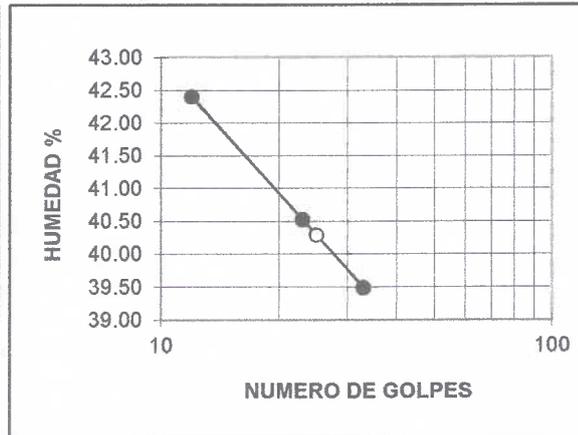
GRAFICO LIMITE LIQUIDO

Grava	0%
Arena	8%
Finos	92%

LL	40.3%
LP	32.6%
IP	7.7%

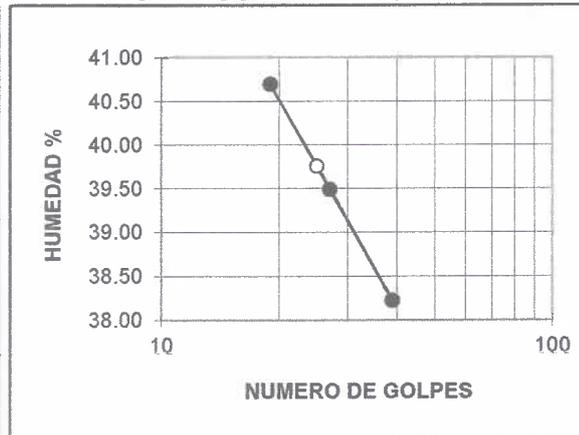
GRAFICO LIMITE LIQUIDO

Grava	0%
Arena	3%
Finos	97%

LL	39.8%
LP	27.8%
IP	12.0%

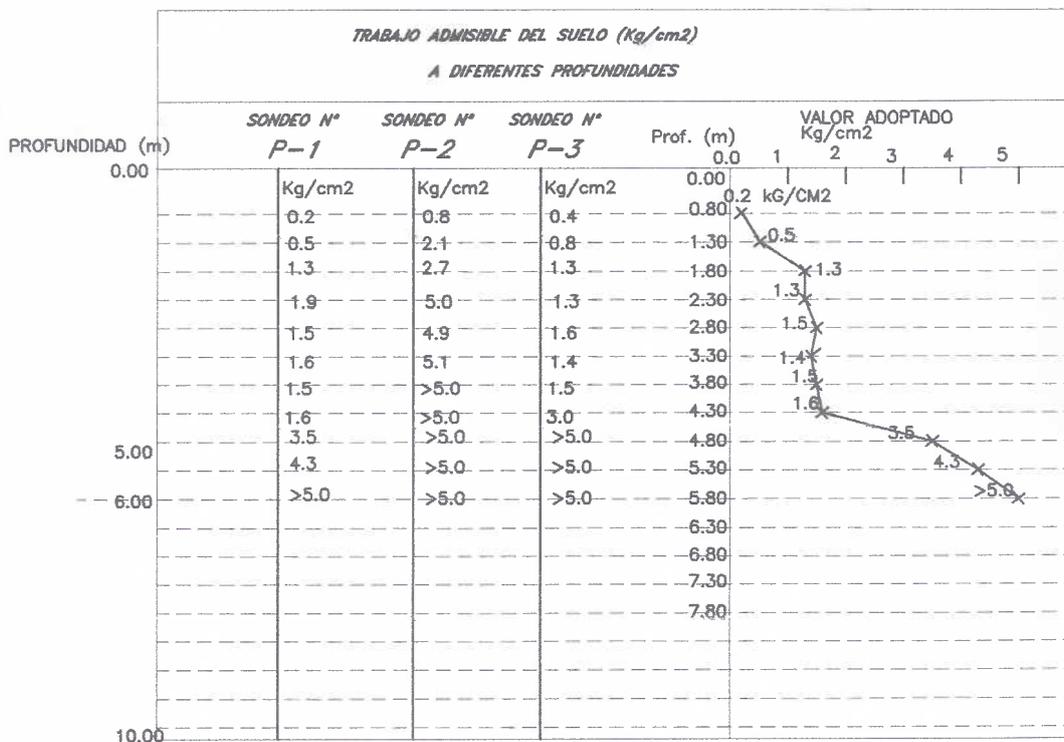
PROYECTO EDIFICIO ALBÁN BARRERA
CALLE SIMÓN BOLIVAR, PREDIO N°3677004, PA. CONOCOTO, CANTÓN QUITO, PROV. PICHINCHA
ANÁLISIS DE LA CAPACIDAD DE CARGA EN FUNCIÓN DE LOS SONDEOS P-1, P-2, P-3

Estas fueron calculadas entre las profundidades de 0.80 m y 6.00m., y para cada uno de los tres sondeos realizados (P-1, P-2, P-3). Luego se adoptó el valor menos favorable de presión admisible (Peck, Hanson, Capítulo 19) en Kg/cm² tal como se indica en el **Anexo 7.3.** (Análisis de la Capacidad de Carga en función de los sondeos). Este valor de trabajo admisible del suelo es el que debe regir para los cálculos de la cimentación a la profundidad recomendada.

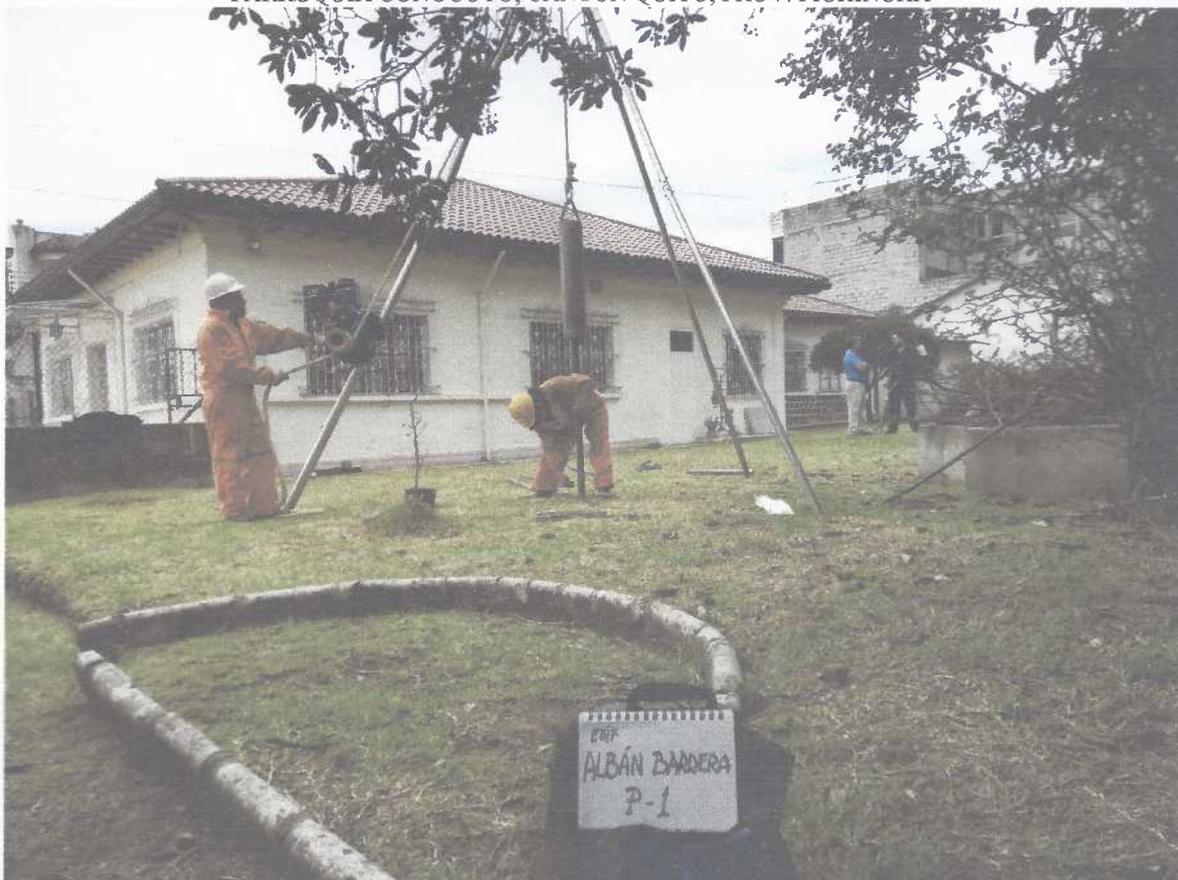
SONDEO P-1, PROCESO DEL ENSAYO DE PENETRACION ESTANDAR SPT.

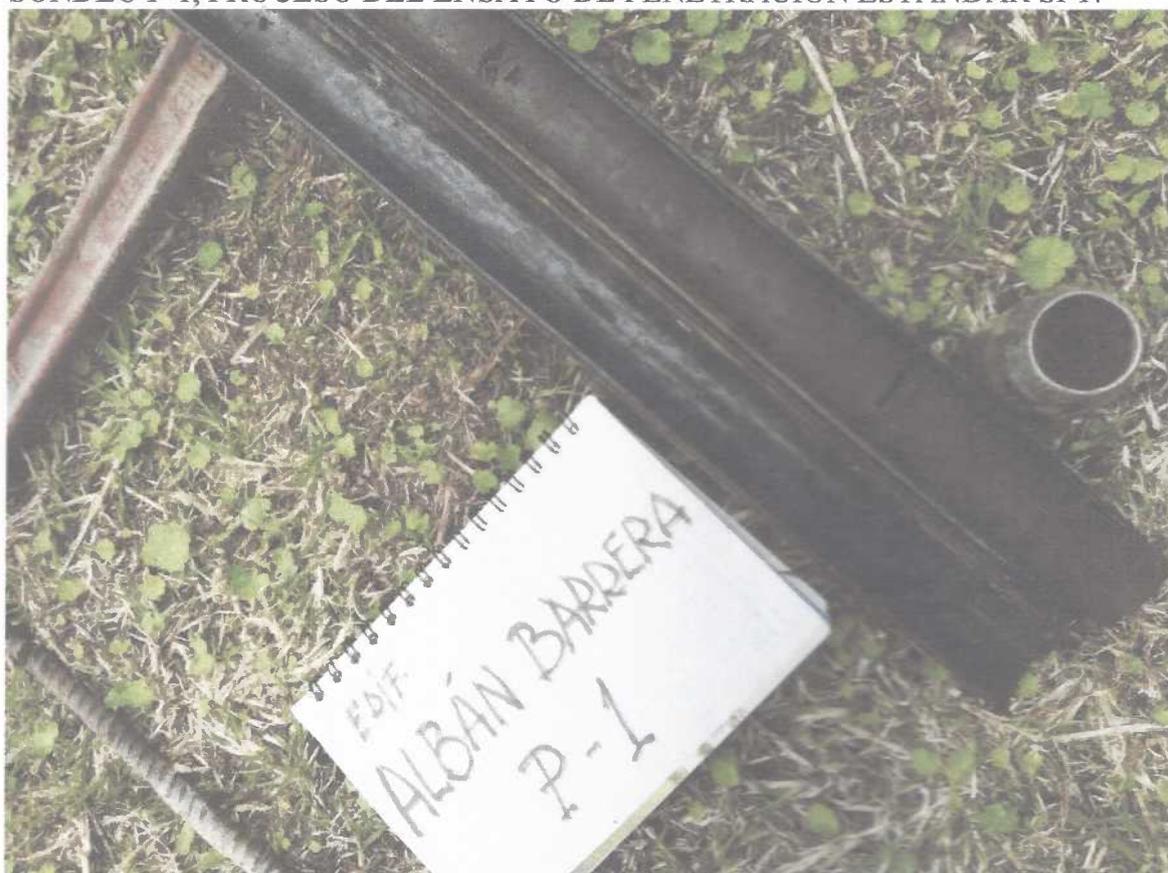
SONDEO P-1, MUESTRA EN TUBO PARTIDO, PROF. 0.50-1.00 M.,
SUELO DE CONSISTENCIA BLANDA.

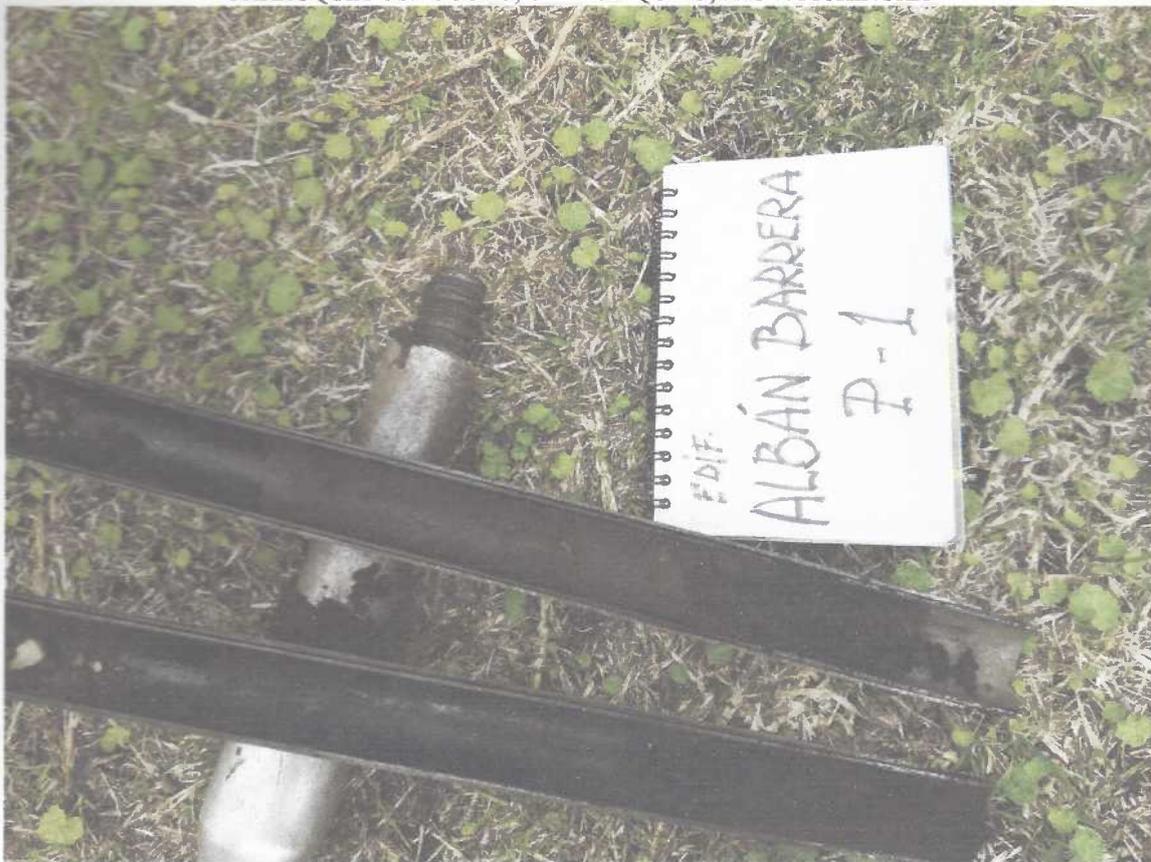
SONDEO P-1, MUESTRA EN TUBO PARTIDO, PROF. 1.00-1.50 M.,
SUELO DE CONSISTENCIA MEDIA.

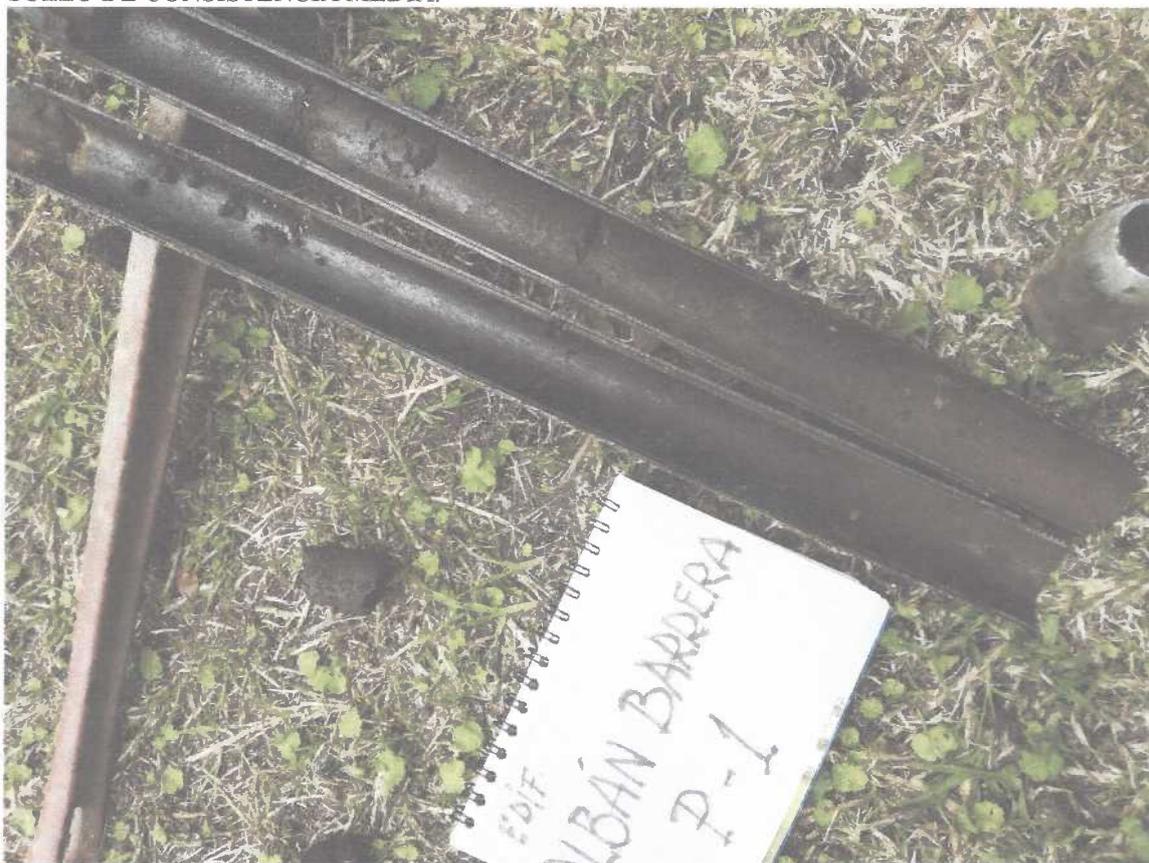
SONDEO P-1, MUESTRA EN TUBO PARTIDO, PROF. 2.00-2.50 M.,
SUELO DE CONSISTENCIA DURA.

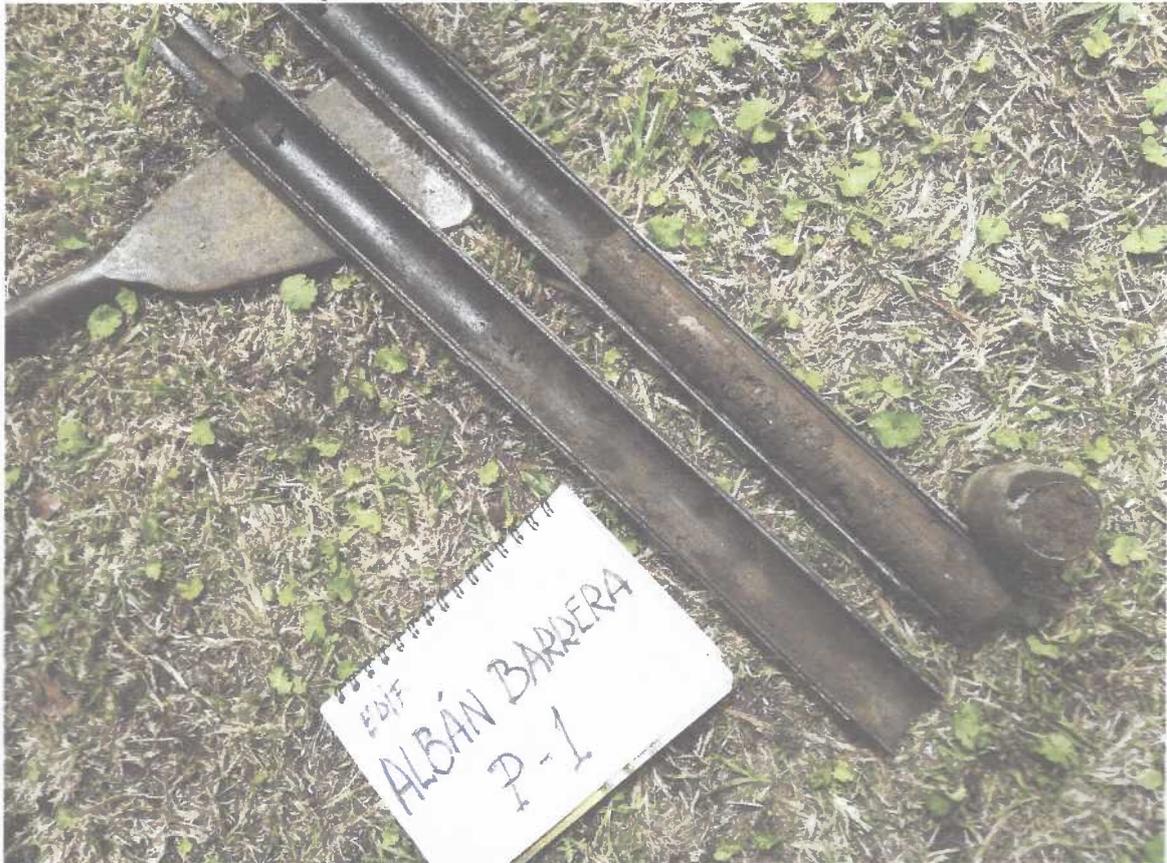
SONDEO P-1, MUESTRA EN TUBO PARTIDO, PROF. 3.00-3.50 M.,
SUELO DE CONSISTENCIA DURA.

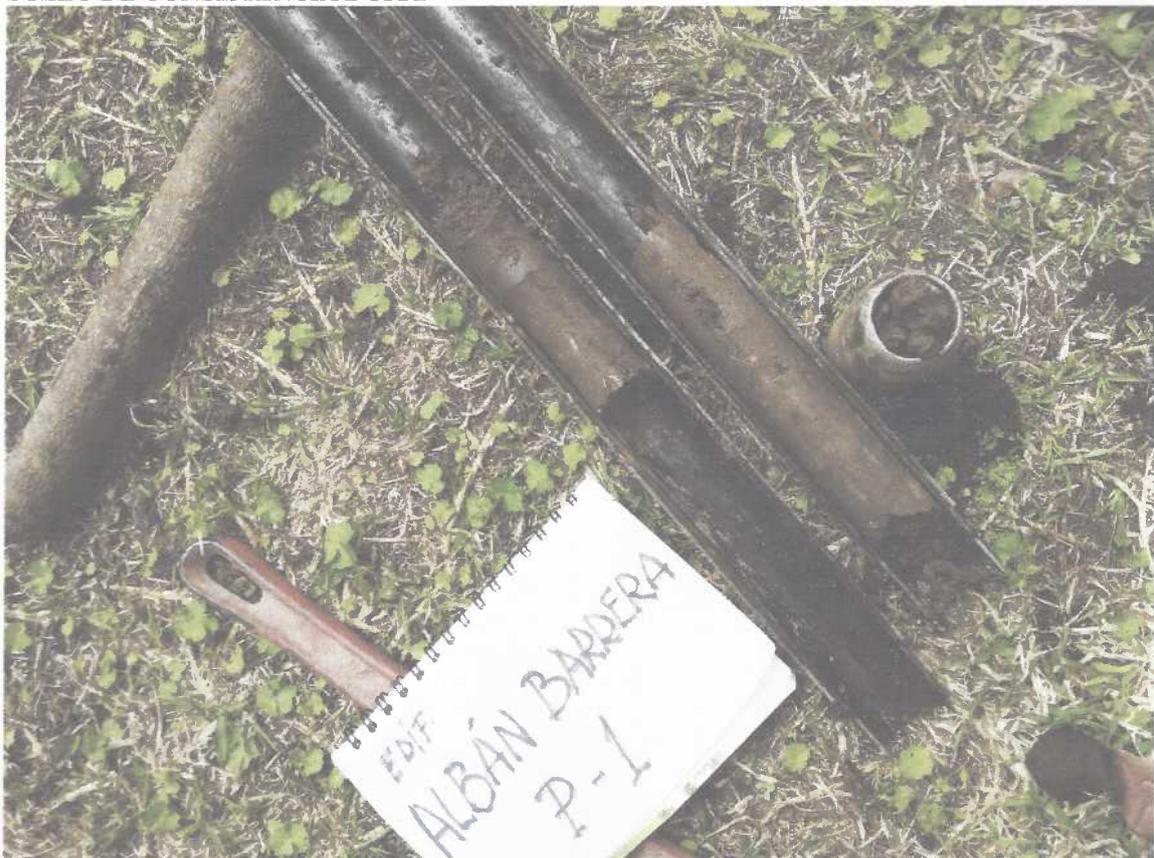
SONDEO P-1, MUESTRA EN TUBO PARTIDO, PROF. 4.00-4.50 M.,
SUELO DE CONSISTENCIA DURA.

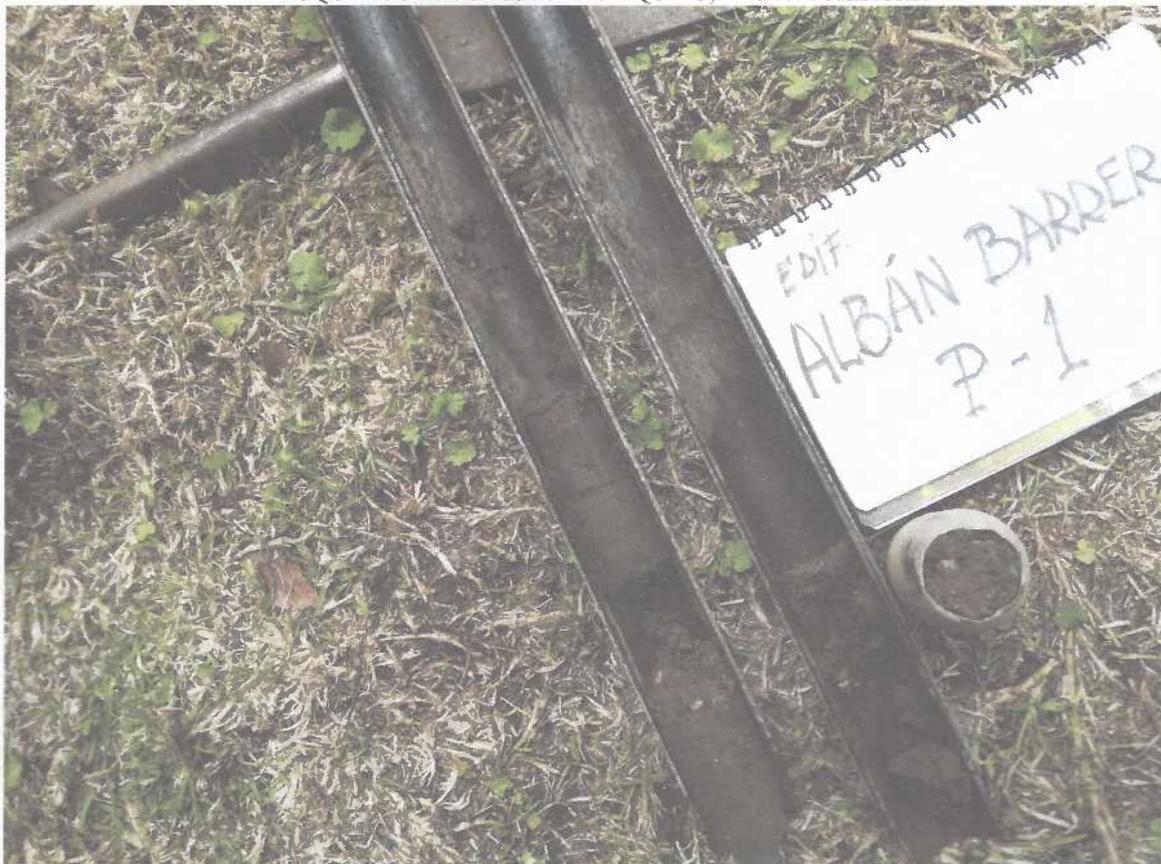
SONDEO P-1, MUESTRA EN TUBO PARTIDO, PROF. 5.00-5.50 M.,
SUELO DE CONSISTENCIA MUY DURA.

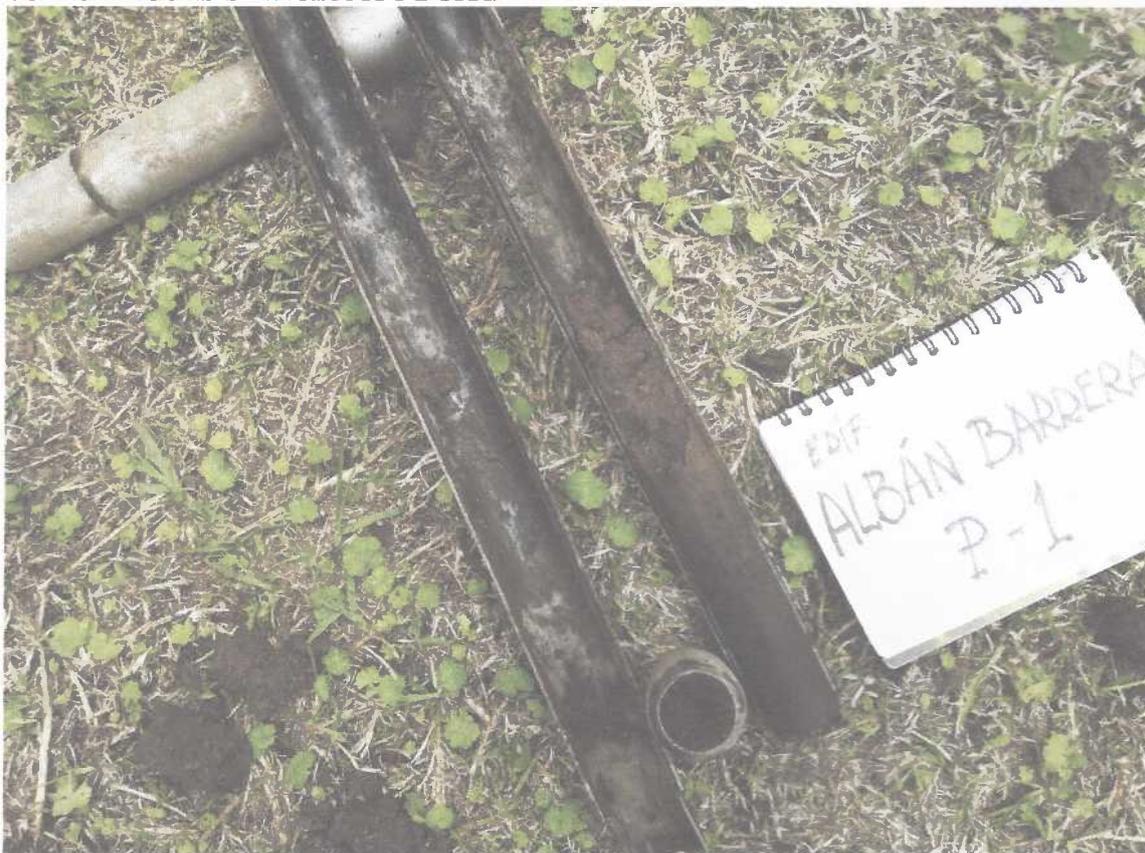
SONDEO P-1, MUESTRA EN TUBO PARTIDO, PROF. 5.50-6.00 M.,
SUELO DE CONSISTENCIA MUY DURA.

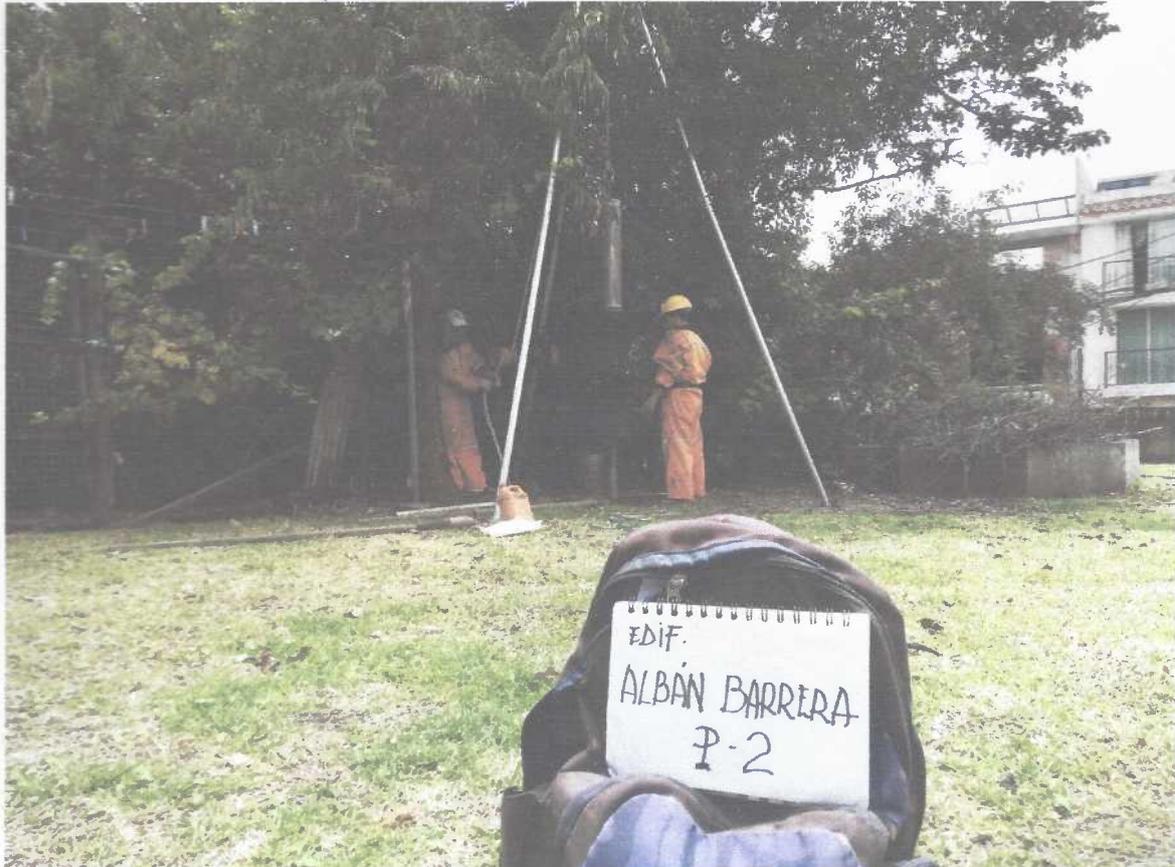
SONDEO P-2, PROCESO DEL ENSAYO DE PENETRACION ESTANDAR SPT.

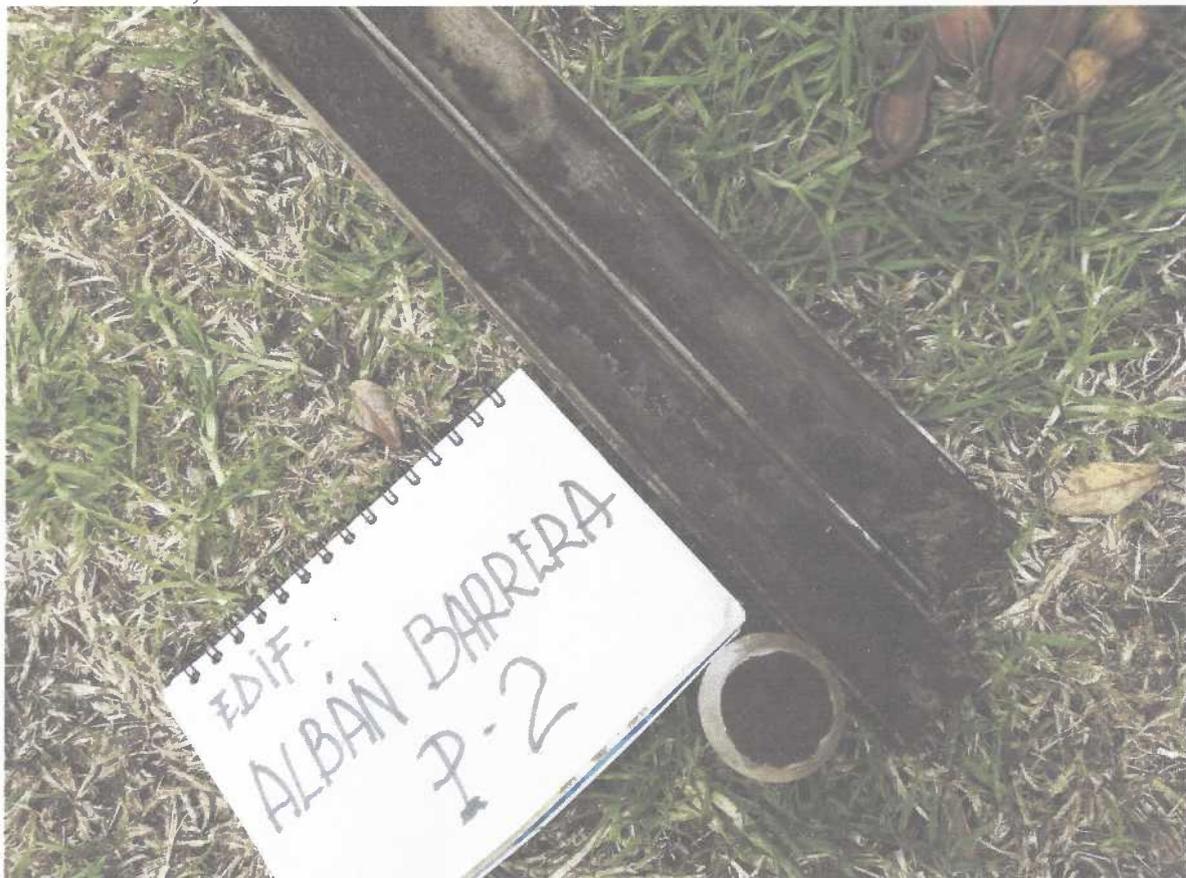
SONDEO P-2, MUESTRA EN TUBO PARTIDO, PROF. 0.50-1.00 M.,
SUELO DE CONSISTENCIA SEMI DURA.

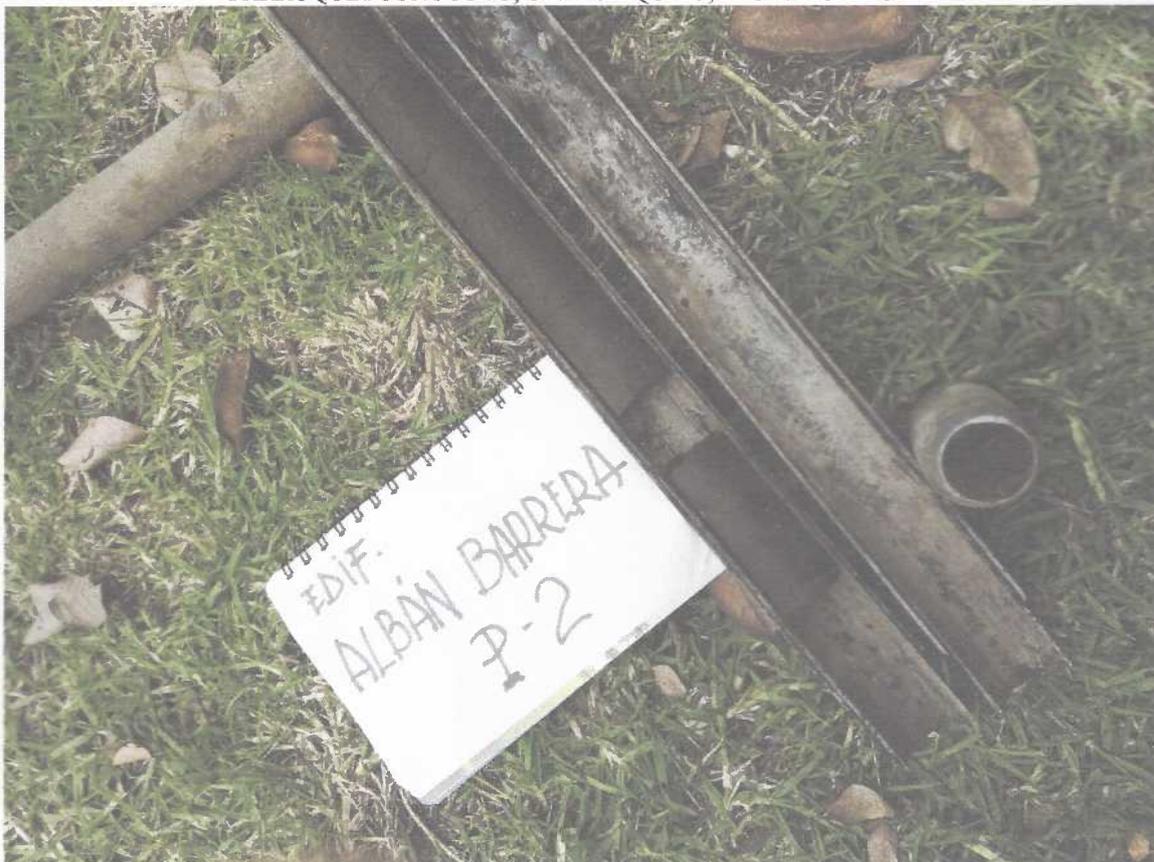
SONDEO P-2, MUESTRA EN TUBO PARTIDO, PROF. 1.00-1.50
SUELO DE CONSISTENCIA DURA.

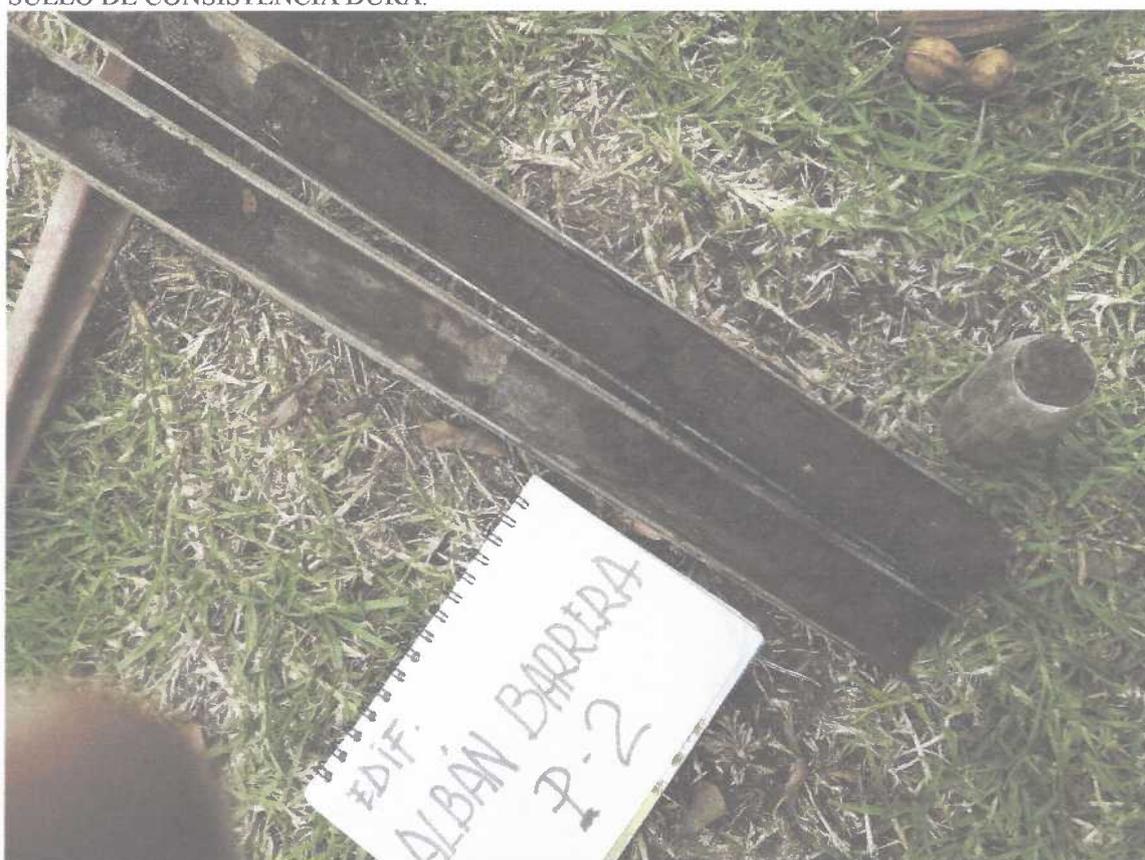
SONDEO P-2, MUESTRA EN TUBO PARTIDO, PROF. 2.00-2.50 M.,
SUELO DE CONSISTENCIA MUY DURA.

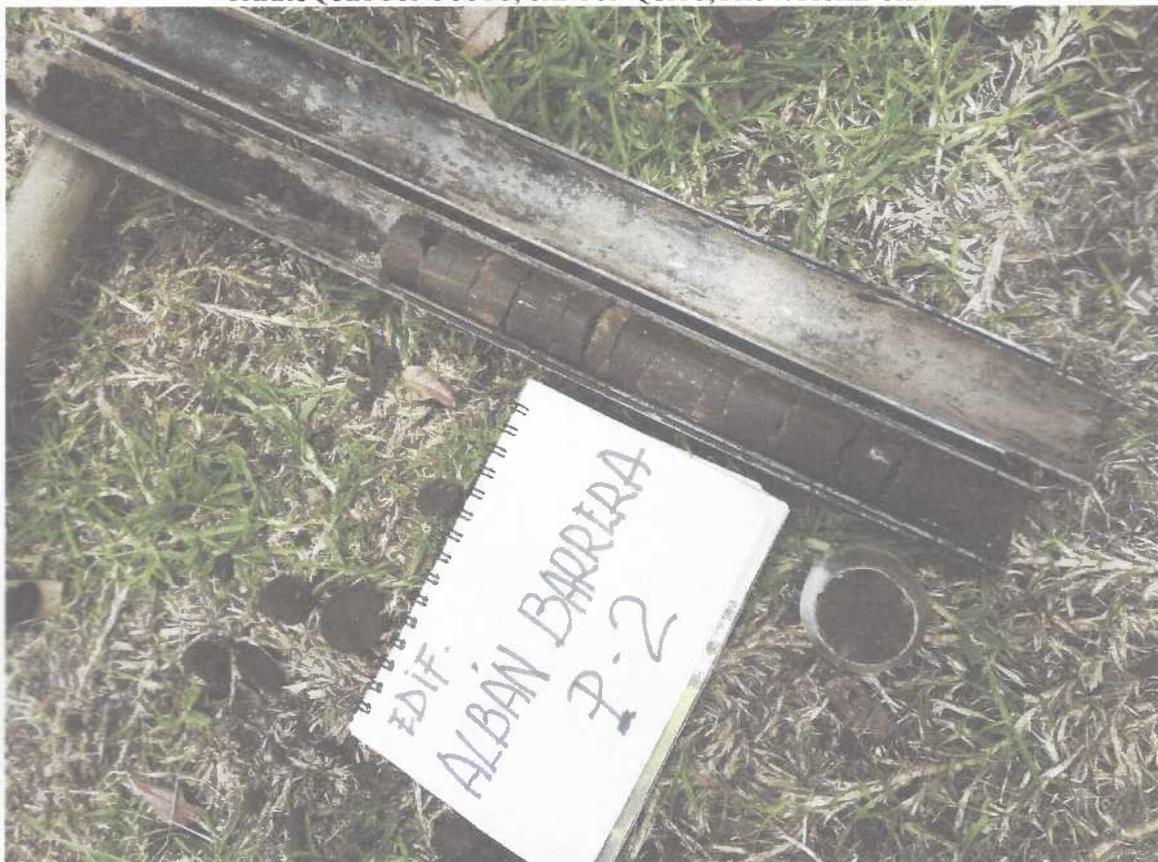
SONDEO P-2, MUESTRA EN TUBO PARTIDO, PROF. 3.00-3.50 M.,
SUELO DE CONSISTENCIA MUY DURA.

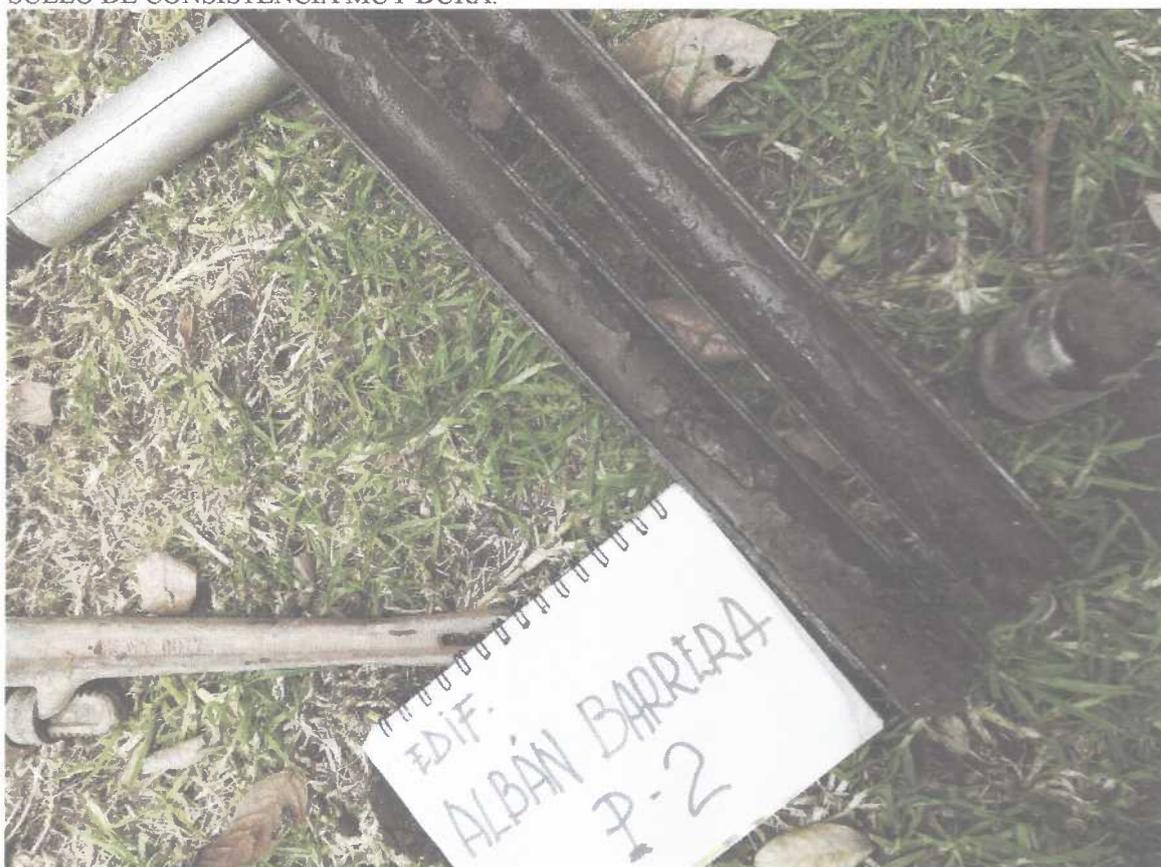
SONDEO P-2, MUESTRA EN TUBO PARTIDO, PROF. 4.00-4.50 M.,
SUELO DE CONSISTENCIA MUY DURA.

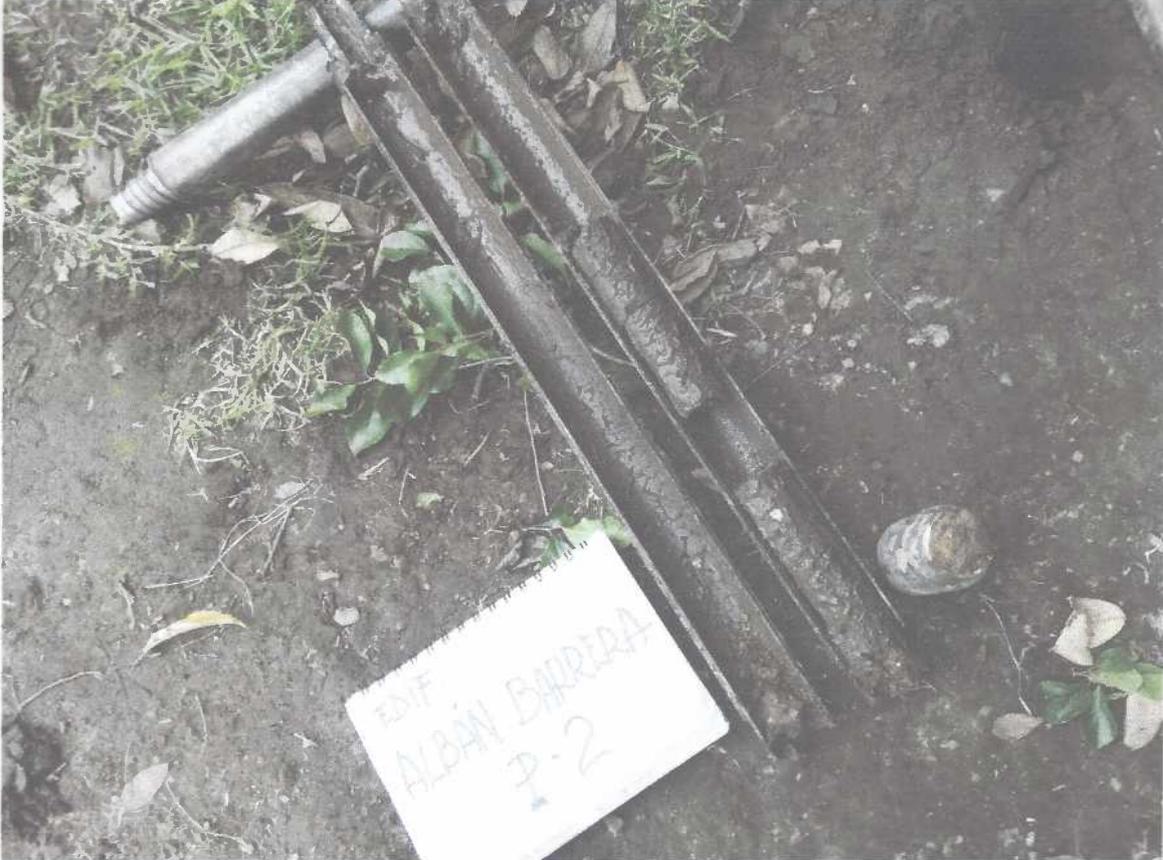
SONDEO P-2, MUESTRA EN TUBO PARTIDO, PROF. 5.00-5.50 M.,
SUELO DE CONSISTENCIA MUY DURA.
