**INFORME DEL ESTUDIO DE MECANICA DE SUELOS
PARA LA CIMENTACION DEL PROYECTO**

QUITO, ABRIL DEL 2019

**INFORME TÉCNICO DEL ESTUDIO DE MECÁNICA DE SUELOS
PARA LA CIMENTACION DEL PROYECTO
EDIFICIO ALBÁN BARRERA**

EDIFICIO ALBÁN BARRERA

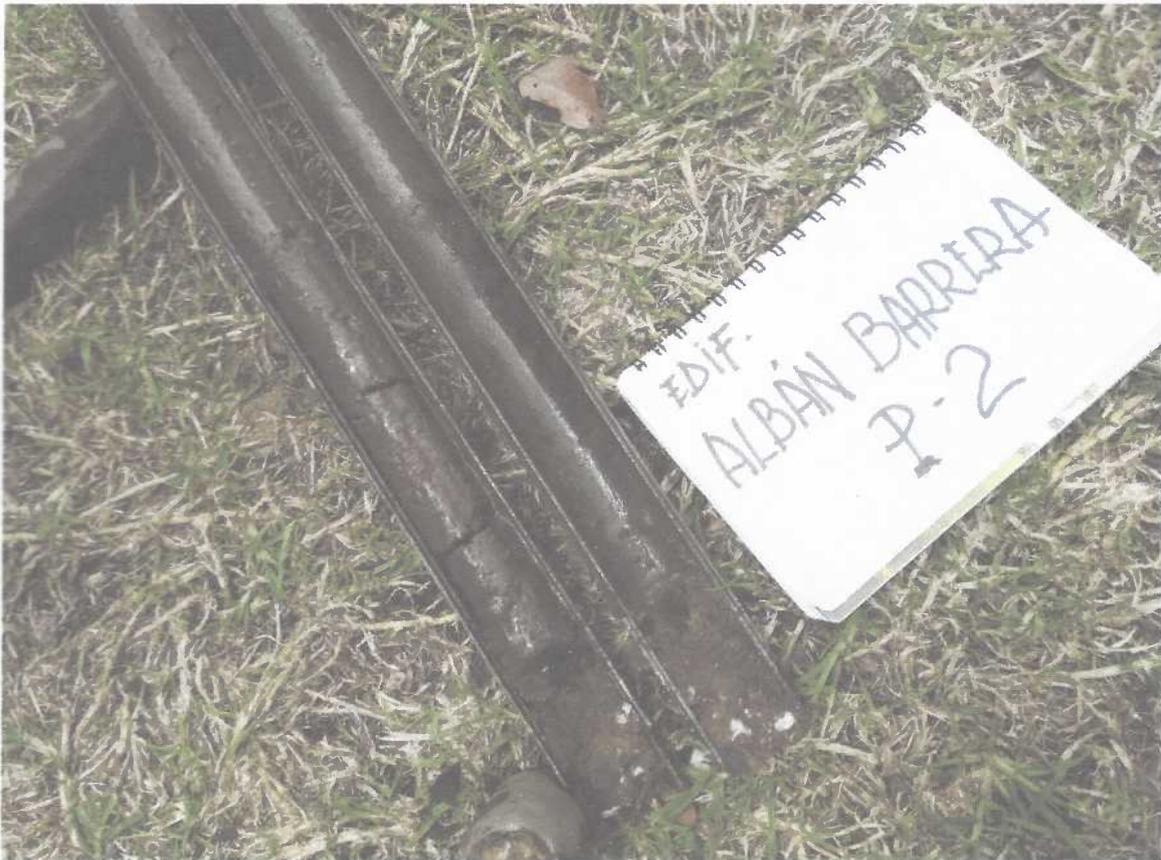
SONDEO P-2, MUESTRA EN TUBO PARTIDO, PROF. 5.50-6.00 M.,
SUELO DE CONSISTENCIA MUY DURA

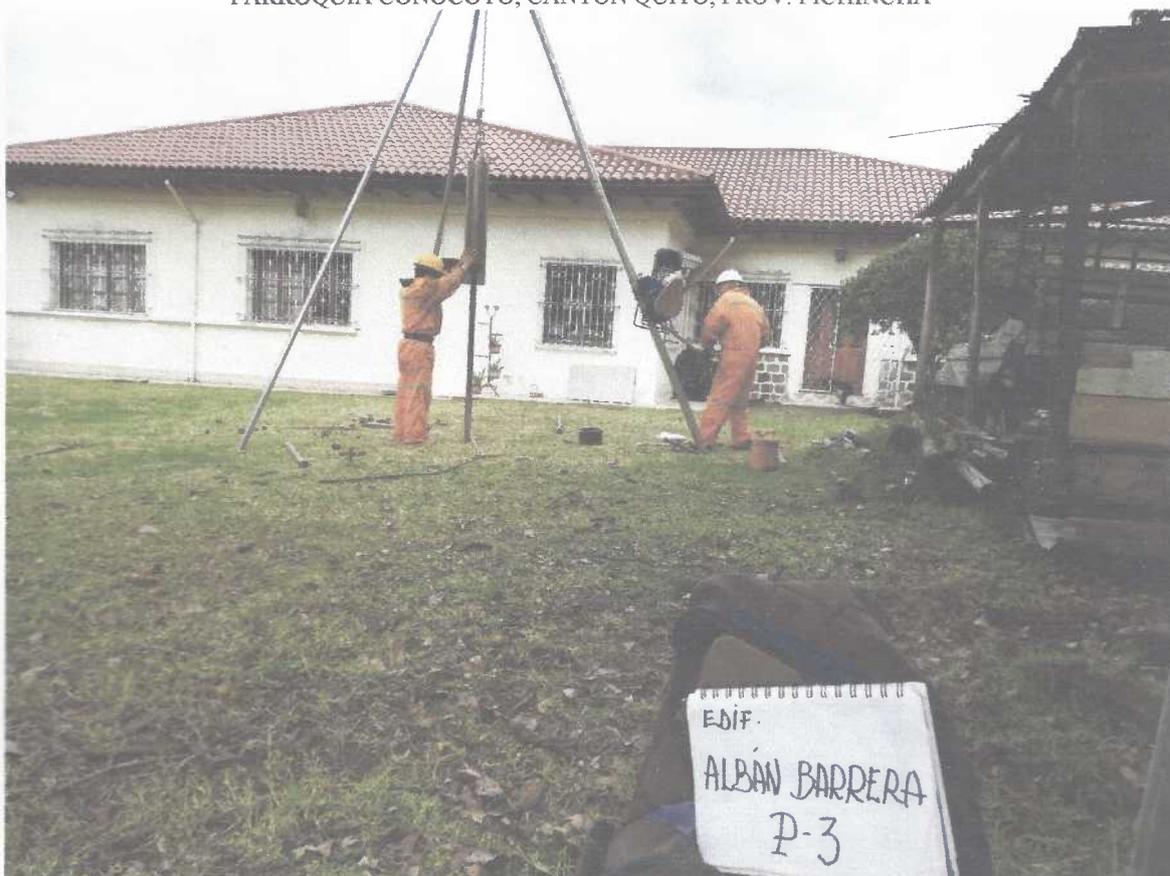
SONDEO P-3, PROCESO DEL ENSAYO DE PENETRACION ESTANDAR SPT.

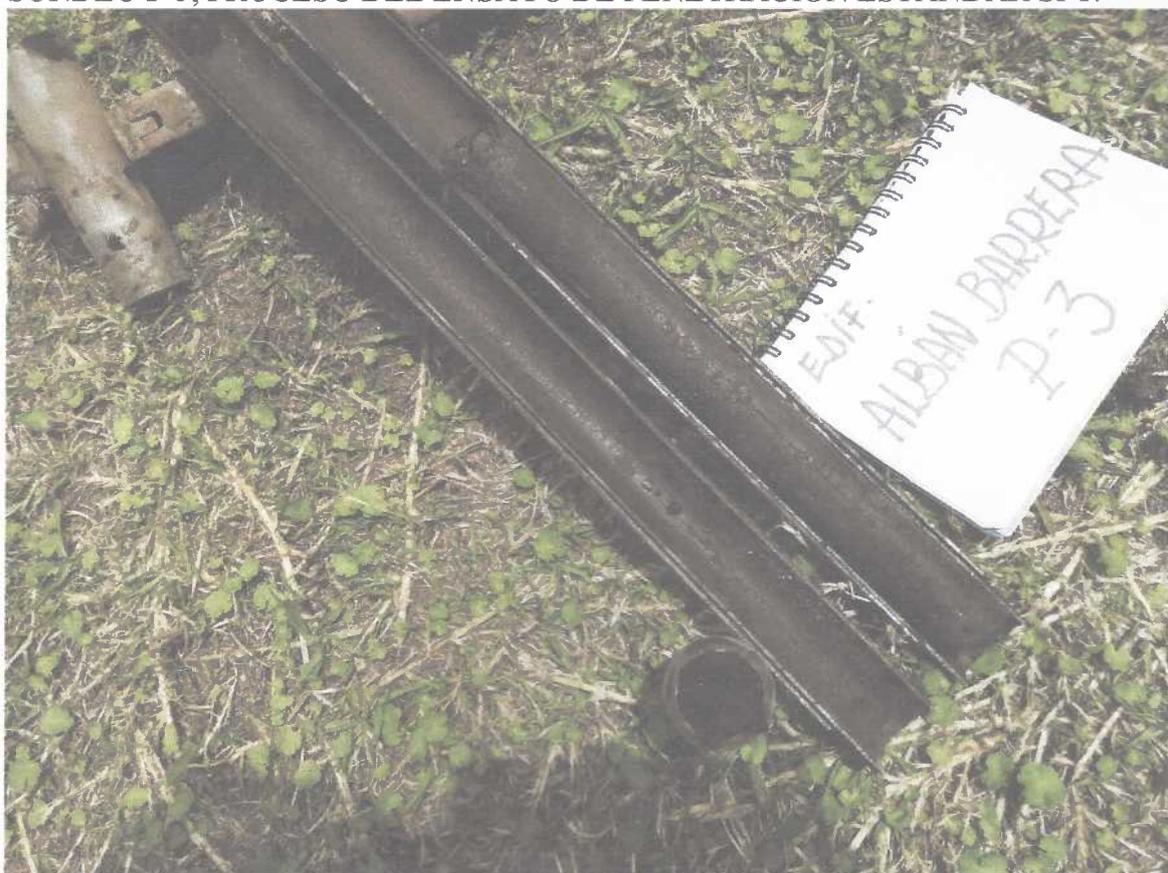
SONDEO P-3, MUESTRA EN TUBO PARTIDO, PROF. 0.50-1.00 M.,
SUELO DE CONSISTENCIA MEDIA.

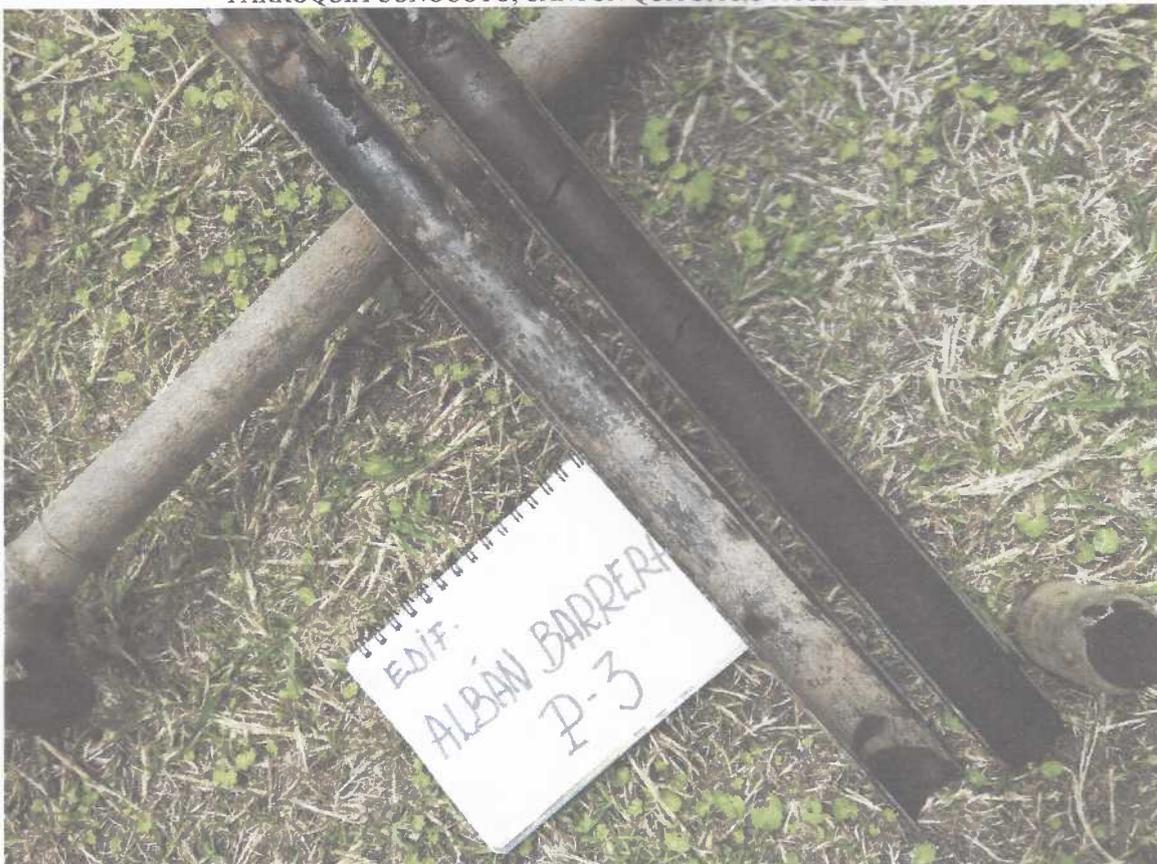
SONDEO P-3, MUESTRA EN TUBO PARTIDO, PROF. 1.00-1.50 M.,
SUELO DE CONSISTENCIA SEMI DURA.

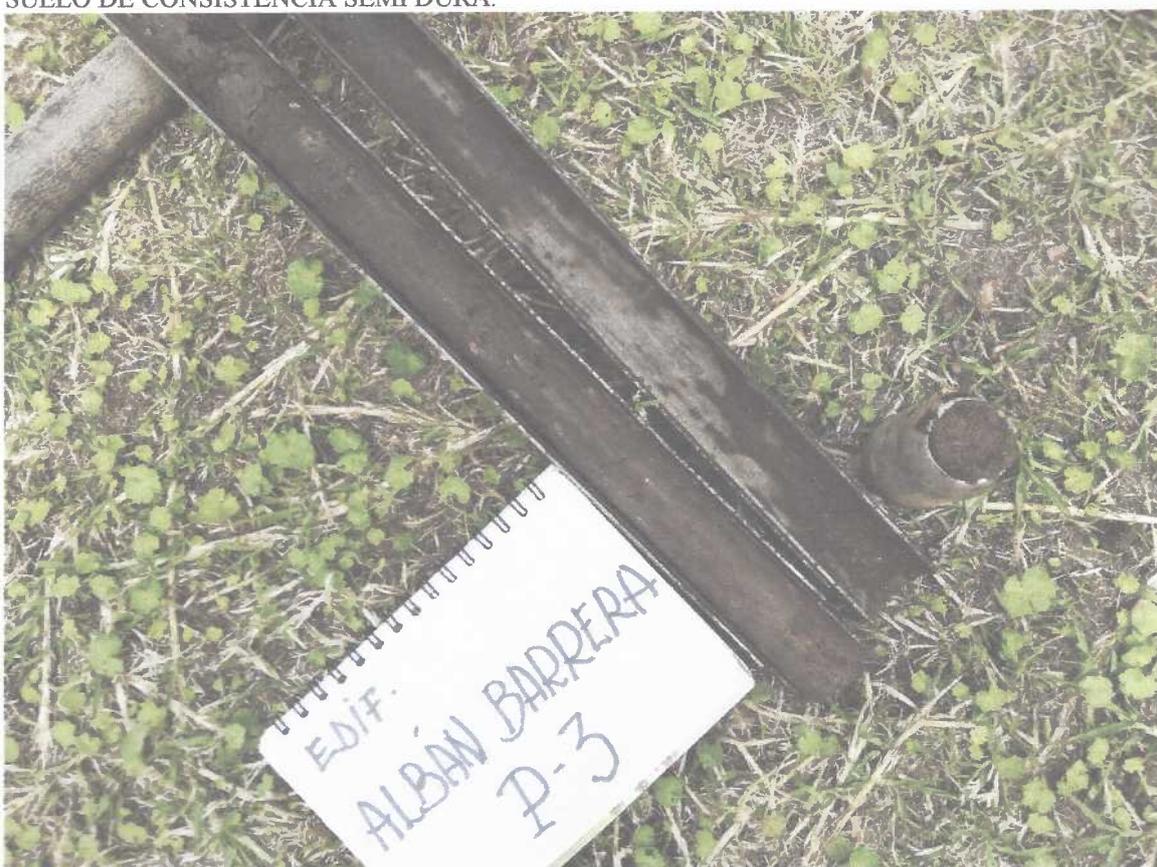
SONDEO P-3, MUESTRA EN TUBO PARTIDO, PROF. 2.00-2.50 M.,
SUELO DE CONSISTENCIA SEMI DURA.

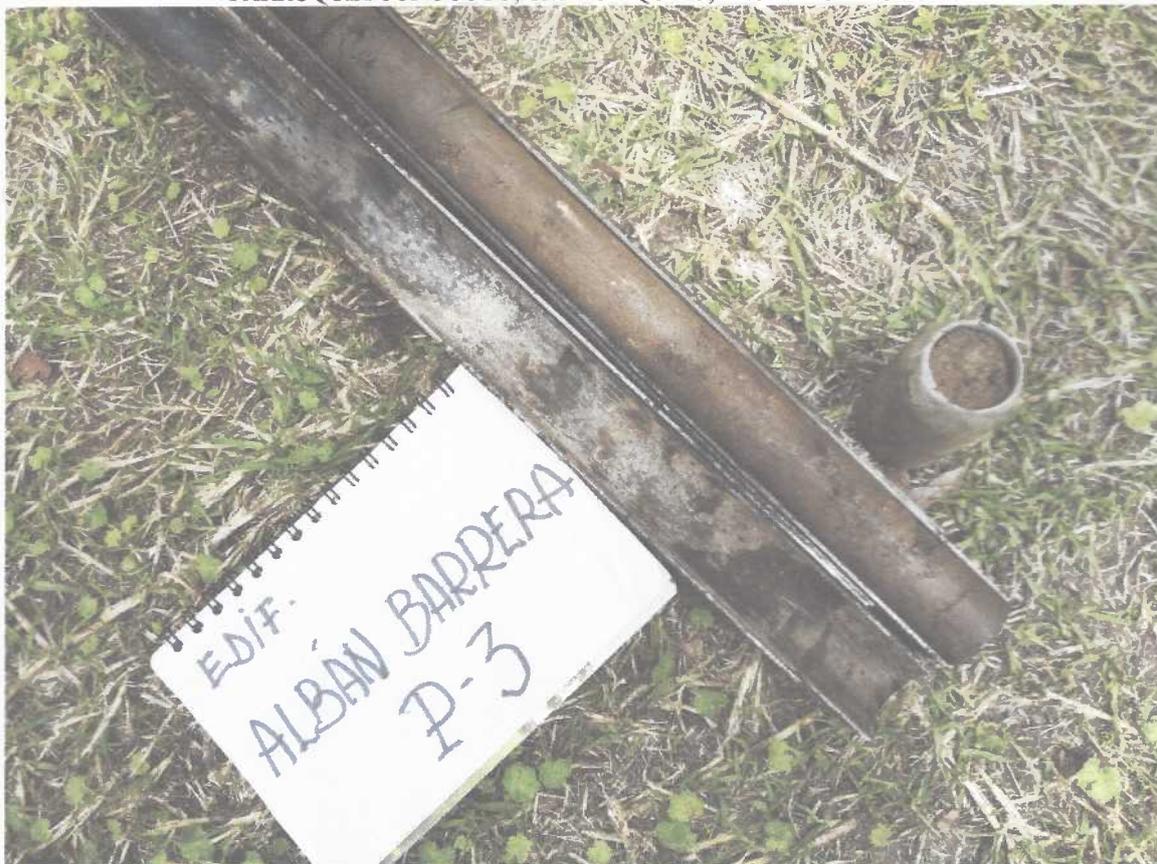
SONDEO P-3, MUESTRA EN TUBO PARTIDO, PROF. 3.00-3.50 M.,
SUELO DE CONSISTENCIA SEMI DURA.

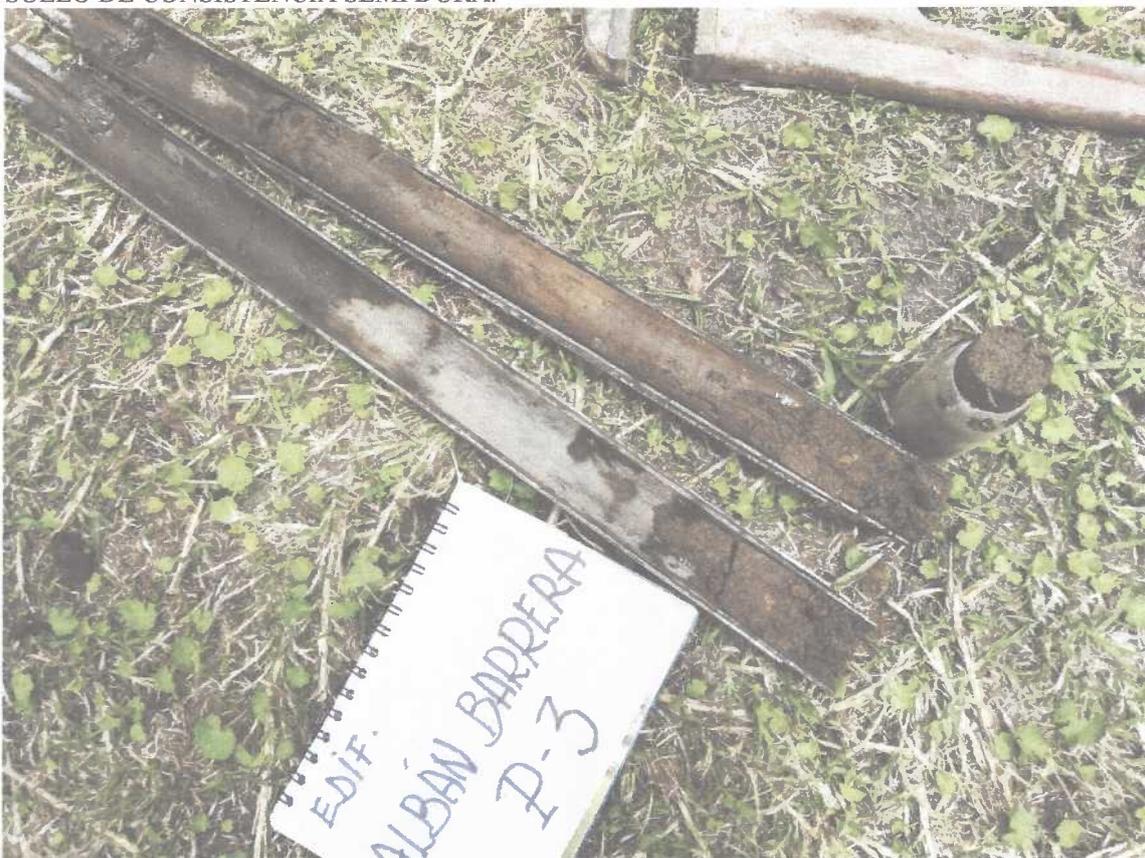
SONDEO P-3, MUESTRA EN TUBO PARTIDO, PROF. 4.00-4.50 M.,
SUELO DE CONSISTENCIA DURA.

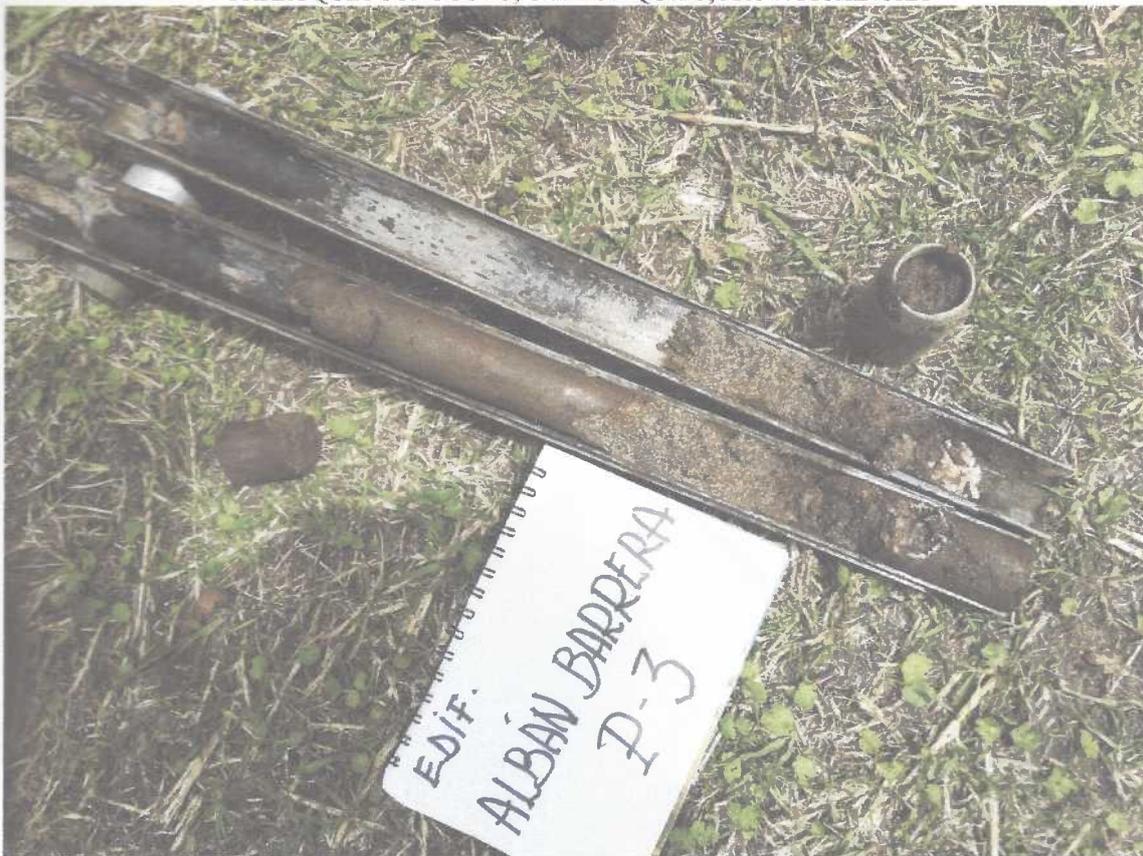
SONDEO P-3, MUESTRA EN TUBO PARTIDO, PROF. 5.00-5.50 M.,
SUELO DE CONSISTENCIA MUY DURA.

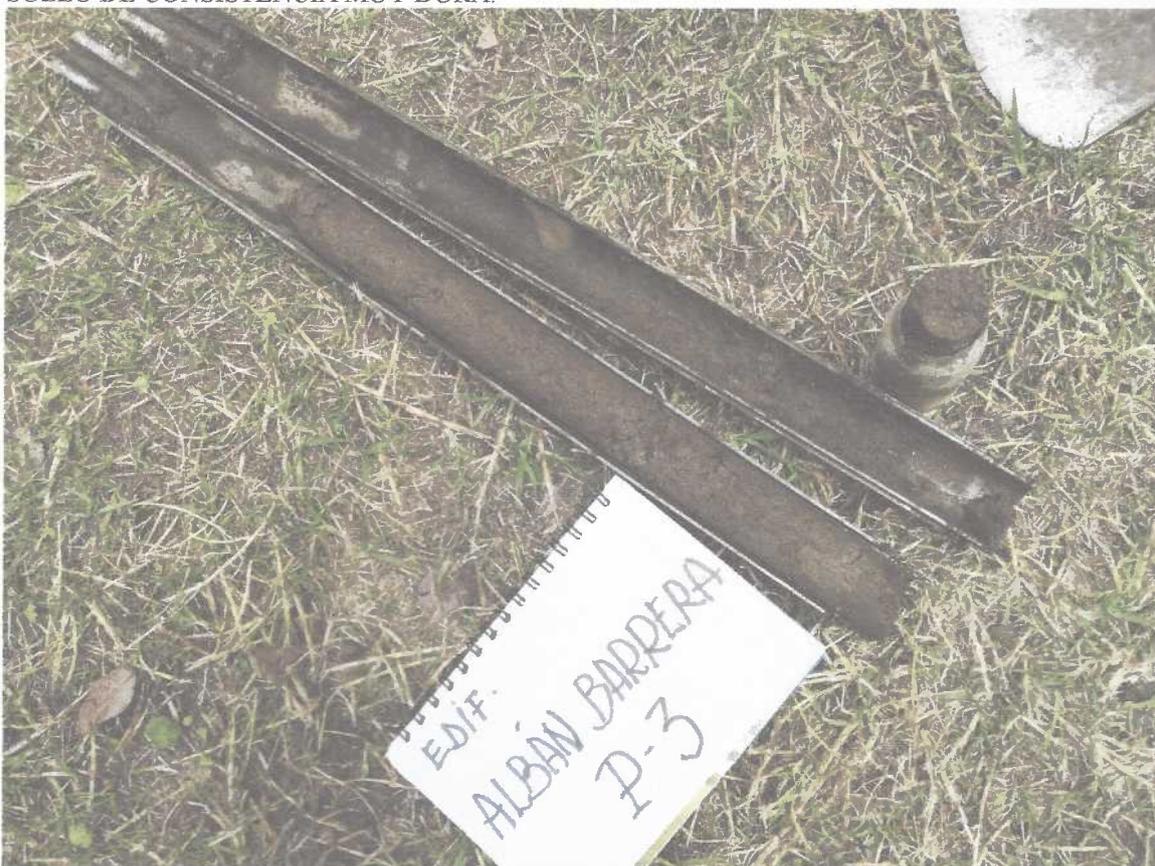
SONDEO P-3, MUESTRA EN TUBO PARTIDO, PROF. 5.50-6.00 M.,
SUELO DE CONSISTENCIA MUY DURA.
