PROYECTO ARQUITECTONICO "CENTRO COMERCIAL LA MAGDALENA"		
Ubicación: AV RODRIGO DE CHAVEZ Y CINCO DE JUNIO		
Contiene: - Intervención Balastrada	Fecha: MAYO 2021	Escala: LAS INDICADAS
	Numero de predio: 3497430	Clave catastral anterior: 30403-03-050-000-000-000
Propietario: 	Profesional: ARQ. ESTEBAN CORDERO C.C. 21033214 SNEDECY 107-05-04407	Lámina: 1.09
SELLOS MUNICIPALES:

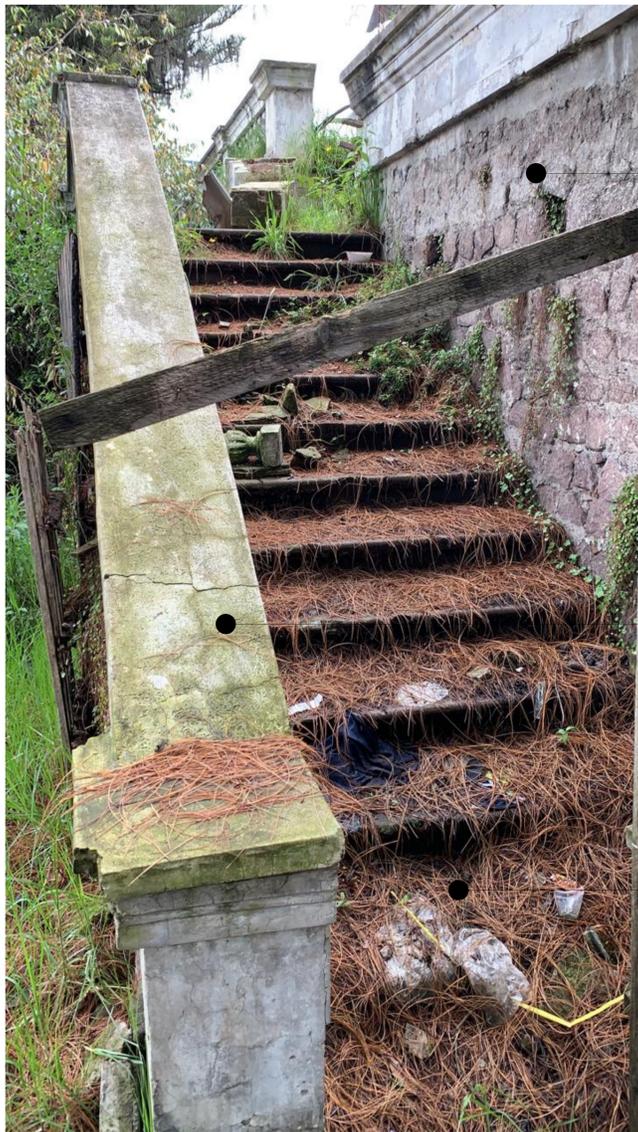
Imagen gradas y pasamanos balastrada

Este muro no se encuentra revocado y conserva la piedra volcánica en buen estado aunque tiene manchas de humedad y hongos. Para su recuperación se utilizaran cepillos de acero, agua y jabón neutro.

Se realizará una limpieza de la vegetación, para dejar el material original que es hormigón. Para su recuperación se utilizaran cepillos de acero, agua y jabón neutro.

En el pasamano se restaurarán las partes afectadas (rotas o con trizaduras) y se sustituirán aquellas partes que se han destruido o desprendido. Se mantendrá la forma original y su reparación se hará con los mismos materiales. La restauración se hará con mortero que luego de secarse será pulido con lija para no afectar la textura original. Luego se colocará un sellador y se pintarán de color blanco con pintura elastomérica.

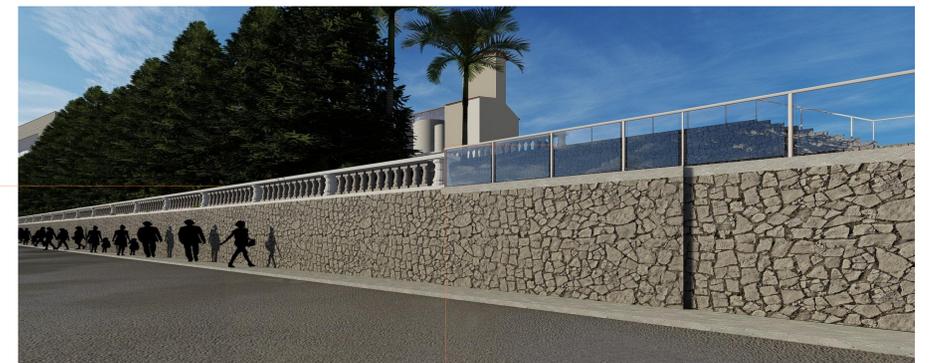
Render intervencion balastrada

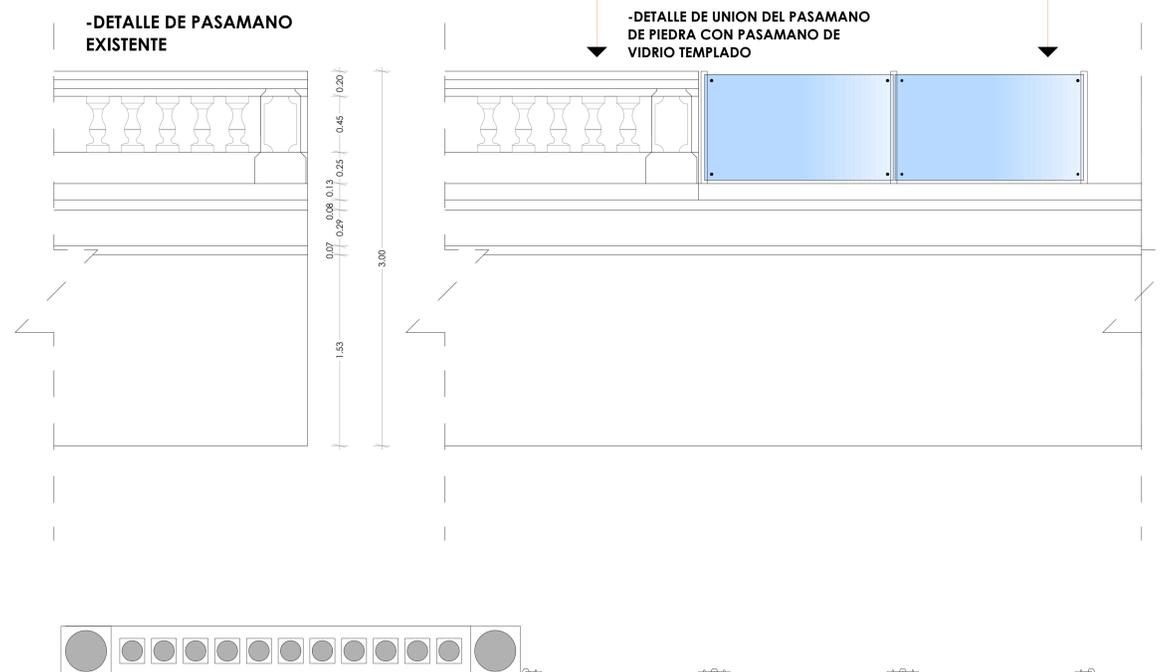
Imagen balastrada
