INFORME TÉCNICO ARQUITECTÓNICO STHV-DMGT-AH-A-2021-085  
PROYECTO DEFINITIVO DE REHABILITACIÓN  
“ECO MUSEO BIBLIOTECA”

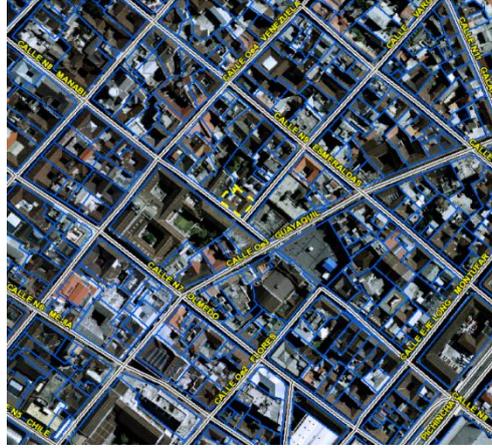
En cuanto a la morfología del área de estudio, la forma de manzana predominante es regular con forma de damero adaptada a la topografía del lugar.

Imagen 2. Morfología de manzanas  
Fuente: SIREC-Q, 2021.

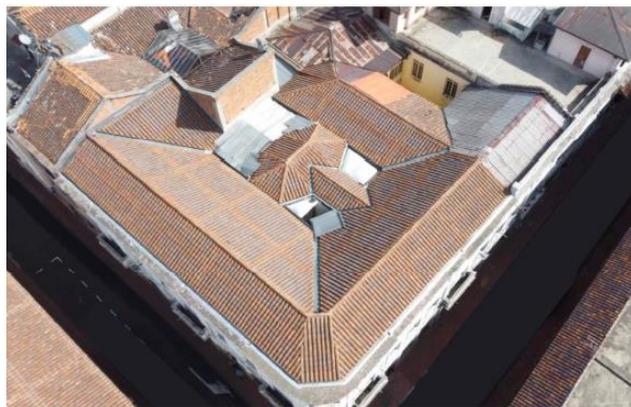
Imagen 3. Quinta Fachada inmueble sobre la esquina de las calles Manabí y Vargas.  
Fuente: Memoria Histórica, 2021.

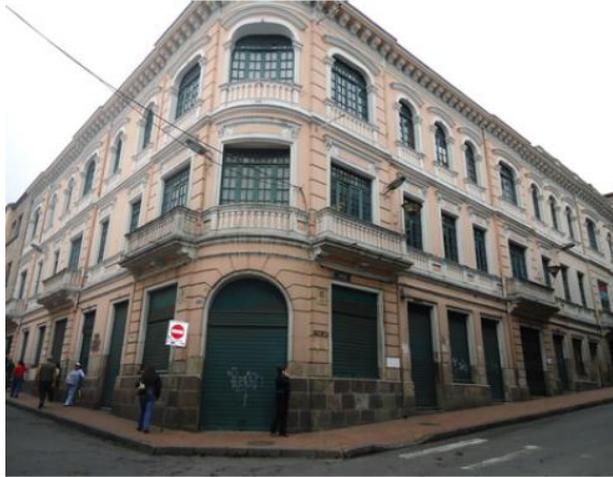
Imagen 3. Fachada del inmueble sobre la esquina de las calles Manabí y Vargas.  
Fuente: MDMQ, 2021.

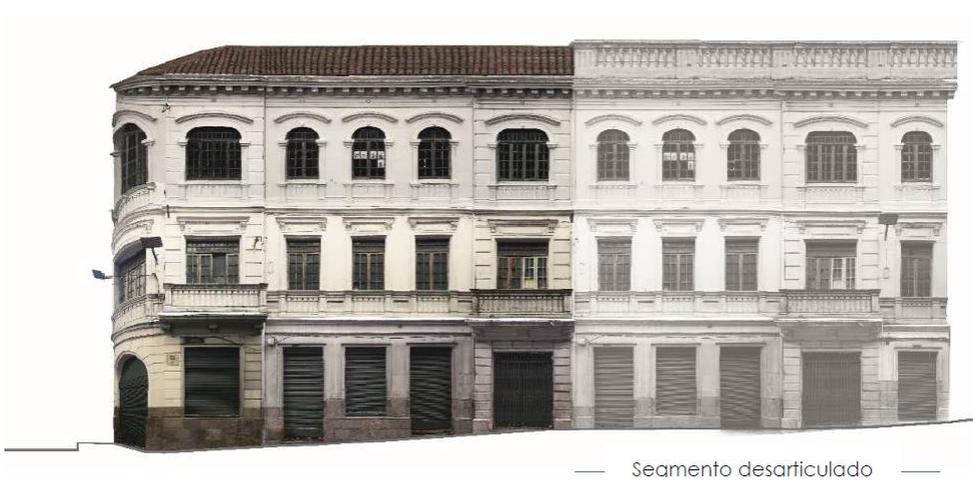
Imagen 4. Fachada del inmueble conformación original del inmueble.  
Fuente: Memoria Histórica, 2021.

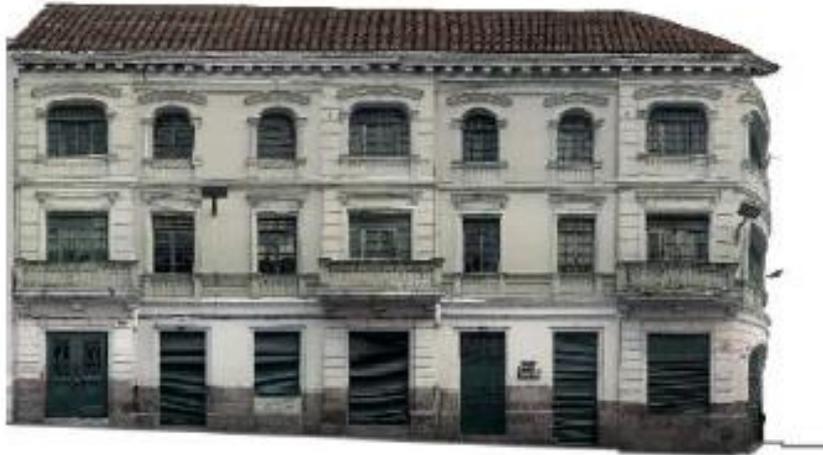
Imagen 5. Fachada de edificación hacia la calle Manabí.  
Fuente: Memoria Histórica, 2021.

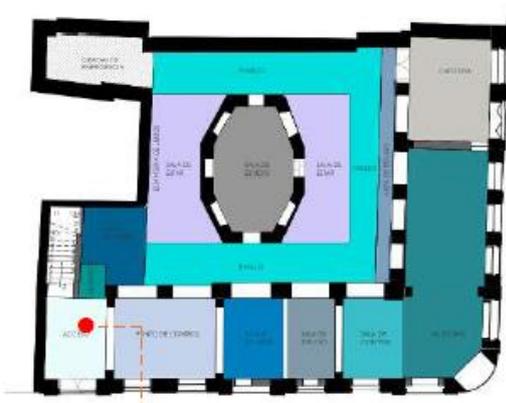
**PLANTA BAJA:** Cafetería, auditorio, sala de control, sala de estudio, s.s.h.h. mujeres, punto de control, acceso, elevador, s.s.h.h. hombres, sala de estudio central, sala de estar o, sala de estar e, área de estudio.

Imagen 6. Zonificación propuesta planta baja  
Fuente: Memoria Arquitectónica, 2021.

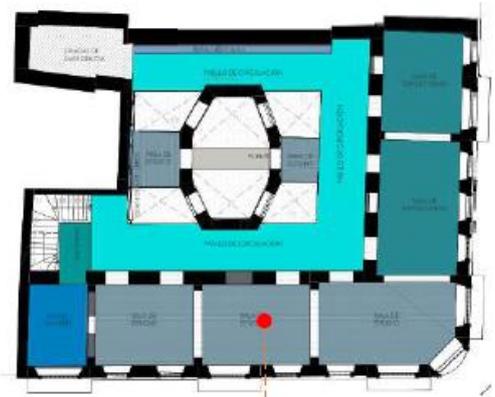
**PRIMERA PLANTA ALTA:** Sala de exposiciones NE, sala de exposiciones E, sala de estudios SE, Sala de estudios SO, SSHH mujeres, octágono puente, área de estudio o, área de estudio e, elevador, balcones, área de estudio.

Imagen 7. Zonificación propuesta primera planta alta  
Fuente: Memoria Arquitectónica, 2021.  
21.

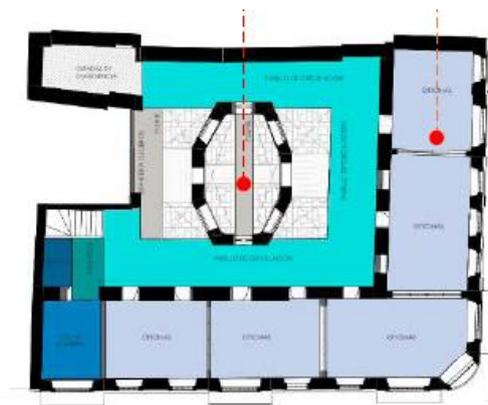
**SEGUNDA PLANTA ALTA:** 5 oficinas, SSHH Hombres, octágono puente, bodega, puente estantería de libros, elevador.  
El proyecto tiene (2) accesos peatonales. El acceso principal que se encuentra ubicado sobre la calle Manabí, el acceso peatonal secundario que se encuentra sobre en la esquina de las calles Manabí y Vargas; no presenta acceso vehicular.

Imagen 8. Zonificación propuesta segunda planta alta  
Fuente: Memoria Arquitectónica, 2021.

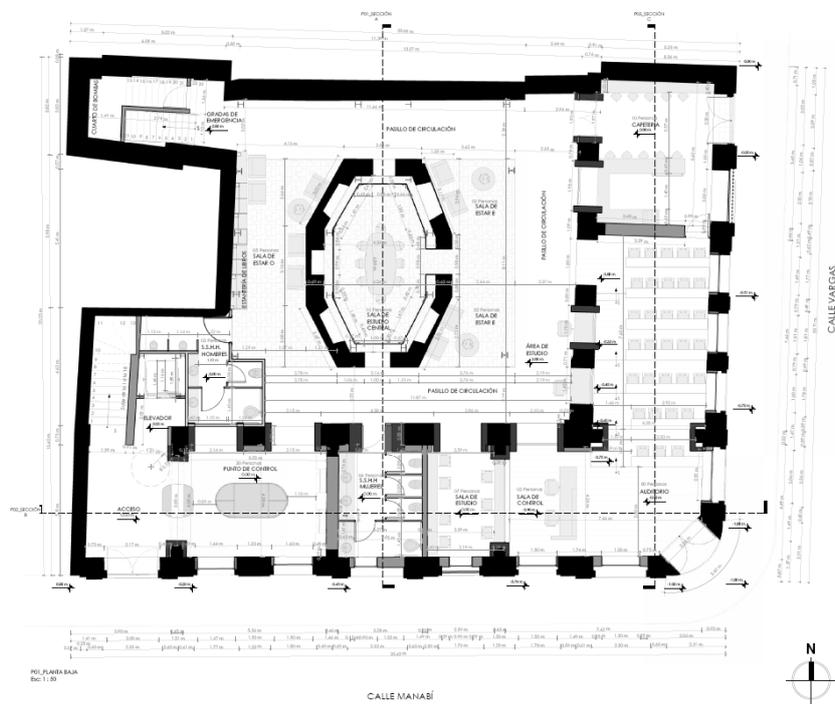
- Con respecto a la forma de ocupación del predio N°1782, el Informe de Regulación Metropolitana (IRM), la forma de ocupación del suelo es (H): Áreas Históricas.
- El predio cuenta con dos frentes, y de acuerdo con lo que su zonificación le permite, la edificación propuesta se levanta a línea de fábrica hacia las calles Manabí y Vargas. Es adosada en todas sus colindancias.
- Debido a que el diseño arquitectónico responde a una tipología de implantación original, razón por la cual la implantación del proyecto no cumple con los retiros obligatorios según la zonificación asignada.

Imagen 9. Forma de Ocupación del Suelo.  
Fuente: Memoria Arquitectónica, 2021.

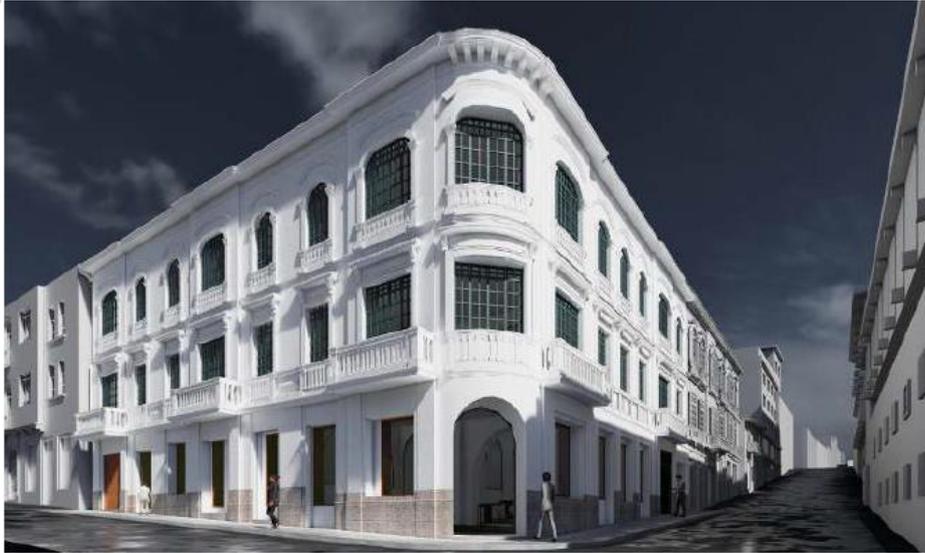
- La propuesta volumétrica de fachadas recupera el color blanco original de la edificación, sin alteraciones mayores en la composición formal, restaura elementos interiores de latón policromado dispuesto en diversas áreas del edificio.

- Se plantea retirar el revestimiento del elemento ortogonal que se encuentra en el centro de la composición para dejar el material expuesto como notoriedad de un elemento añadido con valor.

Imagen 10. Composición formal fachada existente.  
Fuente: Memoria Arquitectónica, 2021.

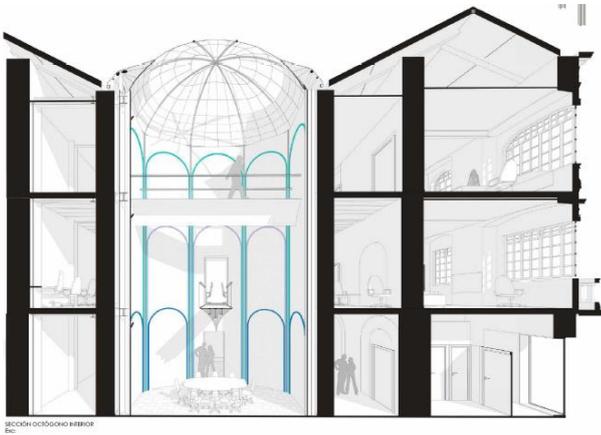
- El tipo de cubierta es inclinada tradicional, recubierta con teja de barro. La propuesta plantea la incorporación de un domo transparente como un elemento que se adiciona a la composición de la quinta fachada del tramo en el que se inscribe el proyecto, misma que aporta características de confort térmico e iluminación.

Imagen 11. Estructura de domo en cubierta.  
Fuente: Memoria Arquitectónica, 2021.

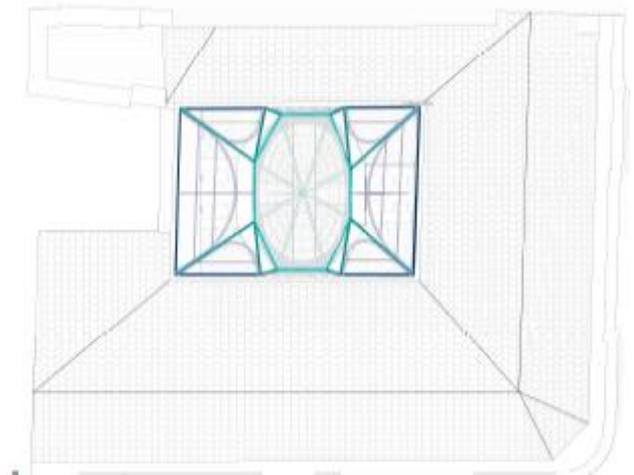
Imagen 12. Propuesta de quinta fachada  
Fuente: Memoria Arquitectónica, 2021.

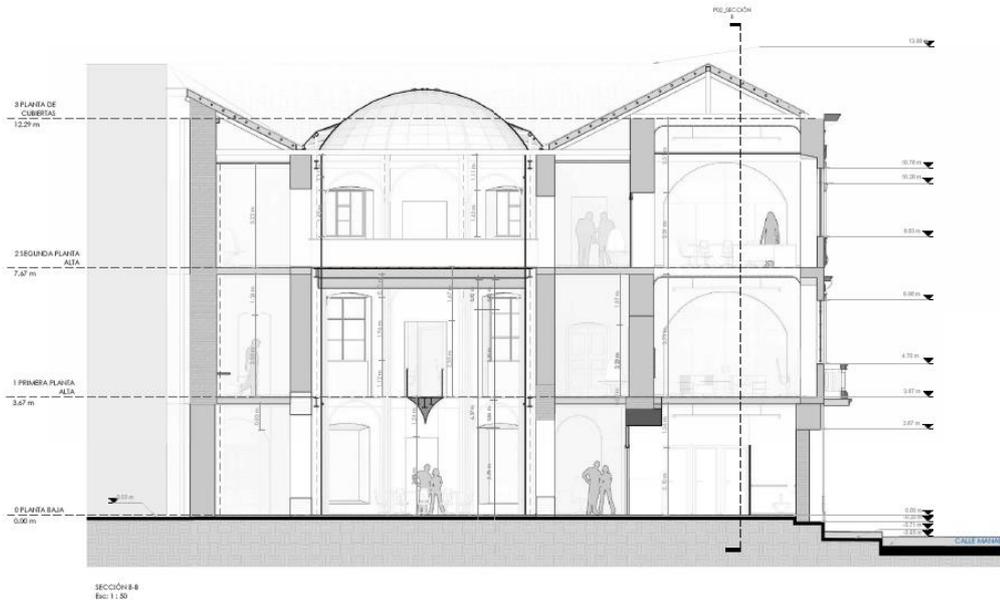
Imagen 13. Corte- Detalle Domo.  
Fuente: Memoria Arquitectónica, 2021.

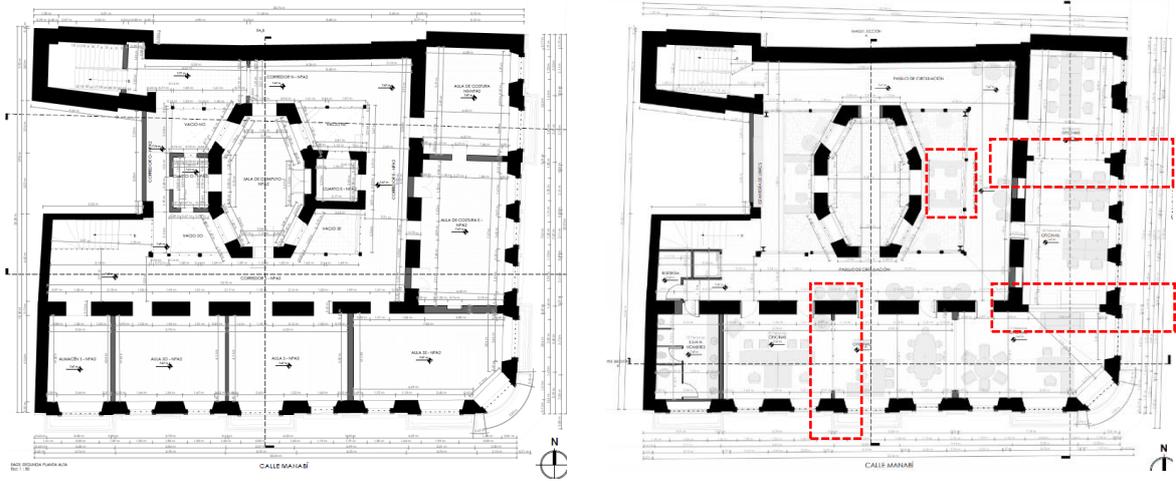
- La propuesta de rehabilitación plantea la liberación de algunos elementos en las plantas para adaptarse a los nuevos usos, tal y como son elementos añadidos que no aportan a la composición formal.

Imagen 14. Comparativa- Estado Actual- Propuesta  
Fuente: Memoria Arquitectónica, 2021.
