BLOQUE D
PLANTA PATOLOGÍAS NIVEL +2.79
 ESC: 1 _____ 100
 0 1 2 3 4 5 6

BLOQUE D
PLANTA PATOLOGÍAS NIVEL +5.32
 ESC: 1 _____ 100
 0 1 2 3 4 5 6

NOTAS			
LAS MEDIDAS PREVELEN SOBRE LA ESCALA TODAS LAS COTAS ESTAN INDICADAS EN M.			
PROYECTO:	PROYECTO LA LOMA		PROFESIONAL RESPONSABLE:
UBICACION:	Av. Pedro Vicente Maldonado y Joaquin Paredes-La Loma-Centro Historico		
CONTENIDO:	BLOQUE D Planta patologias nivel +2.79+5.32		CLASE DOCUMENTO: 303010010000000000
FECHA:	MAYO 2022	ESCALA:	INDICADA
PROPIETARIO:	Juan Carlos Quiroga	PROYECTO:	AM-32
SELLOS MUNICIPALES:

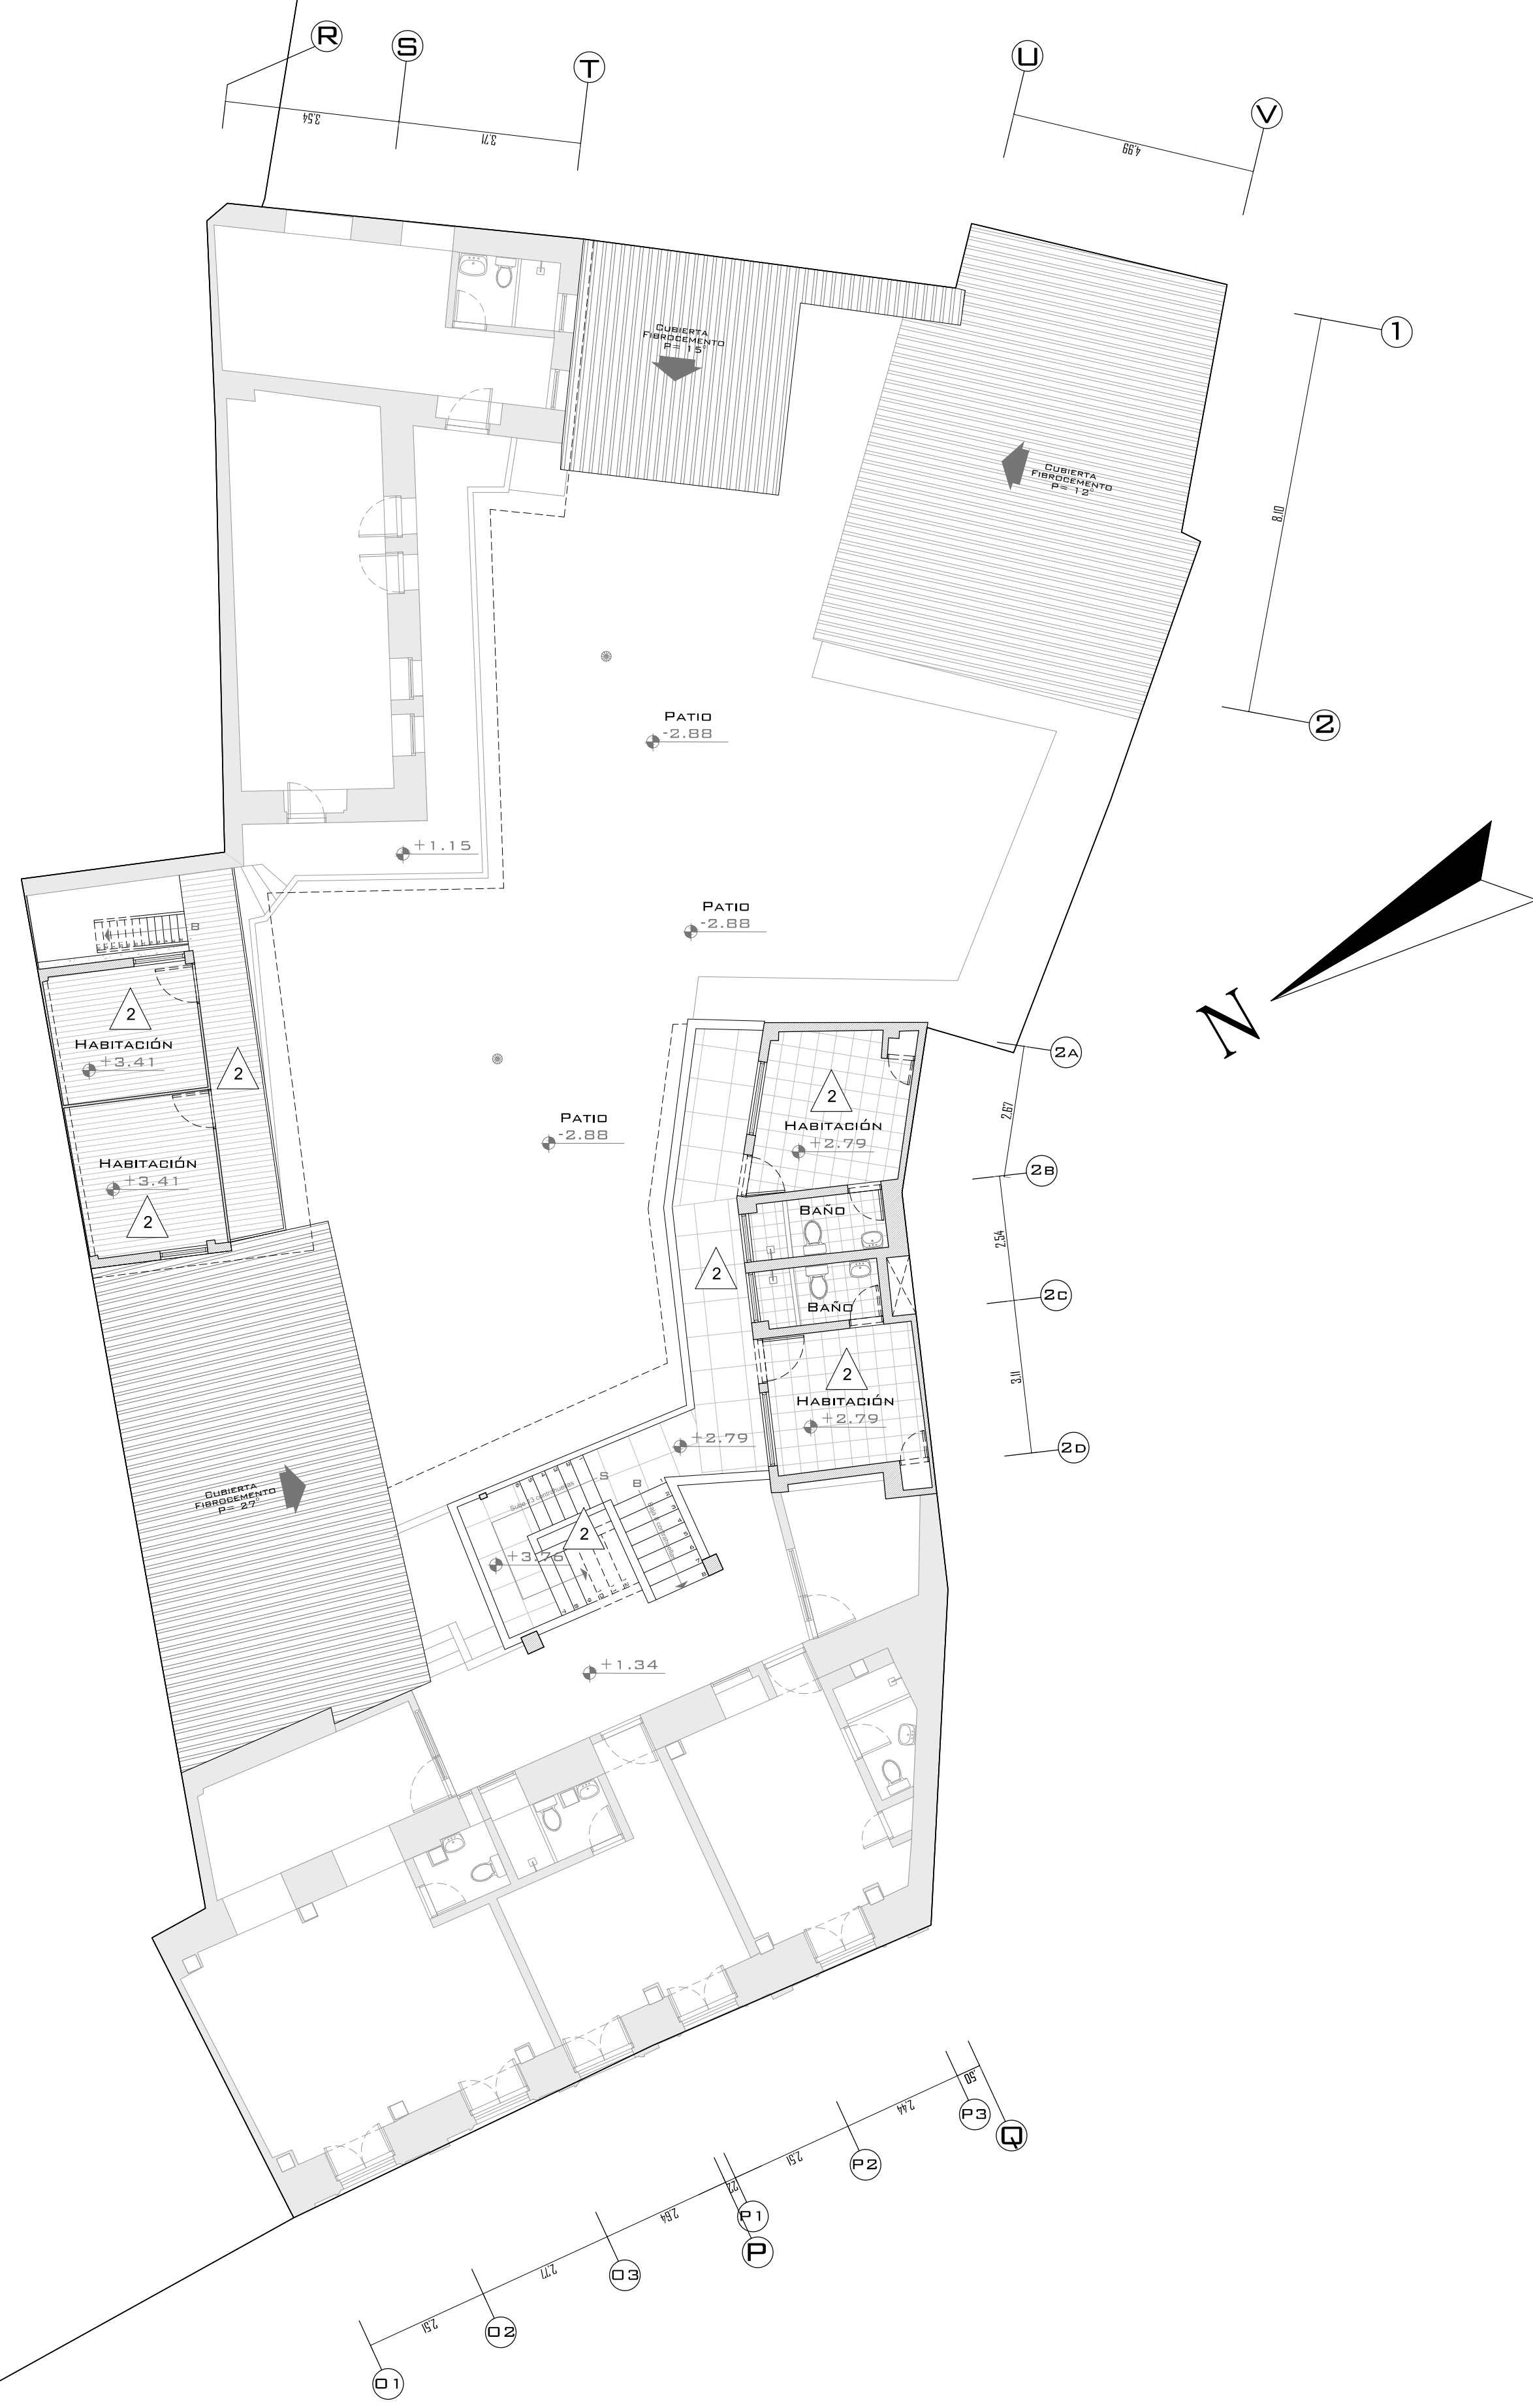
CUADRO DE PATOLOGÍAS DEL ESTADO ACTUAL					
ESTADO ACTUAL	D E L L I B O	D = CAUSA DEL DETERIORO E = EFECTO EN LOS MATERIALES % = PORCENTAJE (%) DE DETERIORO		L = LOCALIZACION ELEMENTO ANALIZADO M = MATERIAL DETERIORADO (UBICACION)	
		CAUSA	EFECTO	PORCENT.	LOCALIZACION
1	NINGUNO	NINGUNO	NINGUNO	NINGUNO	NINGUNO
2	TIEMPO DE USO	MANCHAS	30	PISOS	ESTRUCTURA
3	ABANDONO	ABOLANDOS	20	ENTREPIESOS	REVESTIMIENTO
4	EXPOSICION INTemper	DESPRENDIENTOS	30	MUROS PORTANTES	ACABADO
5	HUMEDAD (FILTRACIONES)	FISURAS	40	PORTICOS MADERA	
6	FALTA MANTENIMIENTO	DESASTE	50	TABICUERIAS	
7	DIFERENCIA MATERIALES	DESPINTE	60	TUMBAO MALLA/CEM	
8	ADUM. ESCOMBROS	VIBRACION	70	TUMBAO CARRIZO/CHD.	
9	BANDALIZAO	DETENSION GENERAL	80	CIERTAS	
10		SEPARACION JUNTAS	90	GRADAS	
11		PRESENCIA HONGOS	100	ZOCALO	
12		DESPRENDIMIENTO TOTAL		ANTEPECHO	
13				CIELO BASSO
