Informe Técnico Nro. GADDMQ-STHV-DMGT-2022-0016-IT

Asunto: INFORME TÉCNICO ARQUITECTÓNICO PROYECTO DEFINITIVO DE REHABITACIÓN Y OBRA NUEVA "LA LOMA"- REFERENCIA TRÁMITE N° STHV-2022-1432-E

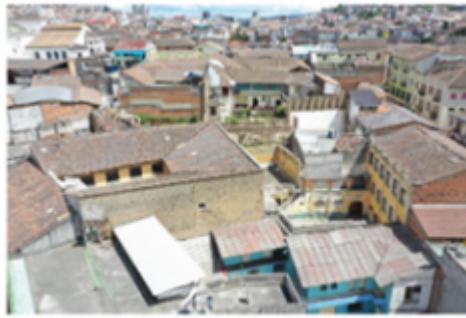
Estado Actual: Inmuebles accesos y deteriorados

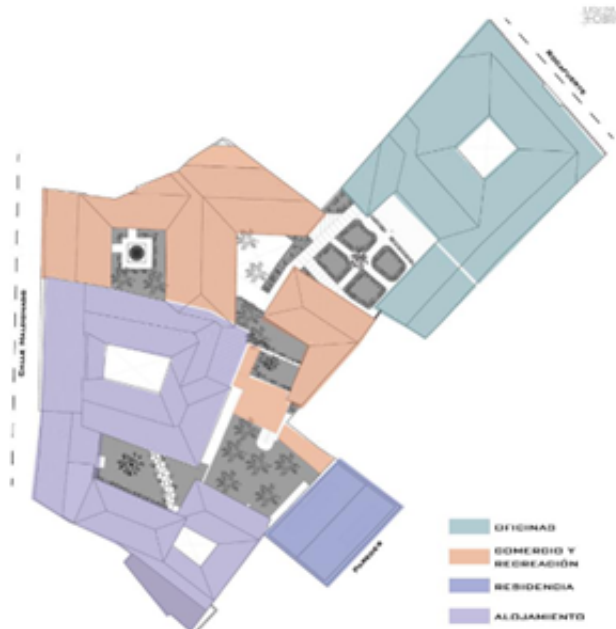
GRÁFICO TOMADO DE LA MEMORIA DESCRIPTIVA PRESENTADA

El proyecto consiste en un complejo arquitectónico que vincula todos los inmuebles que forman parte de la integración predial a través de patios y caminerías, facilitando de esta manera los recorridos y accesos a todos los espacios del conjunto y transformándolos en espacios dinámicos.

Se contempla actividades de alojamiento, comercio y recreación, residencia y oficinas, las mismas que tendrán independencia unas de otras sin generar conflictos entre ellas.

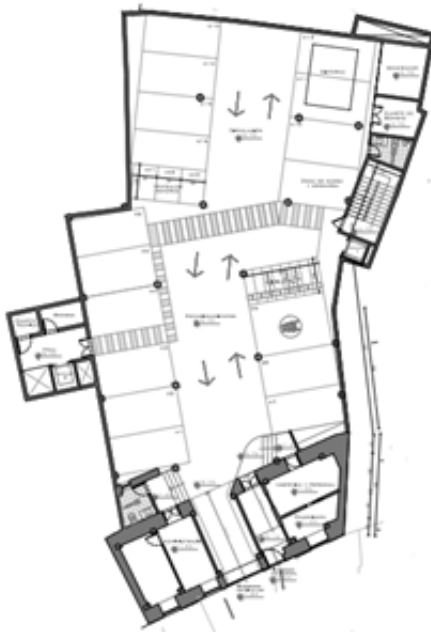
PLANTA ARQUITECTÓNICA NIVEL-2.70:

Conformado por 16 estacionamientos, cuarto de bombas, bodega cuarto técnico, circulaciones, administración, oficinas, guardianía.

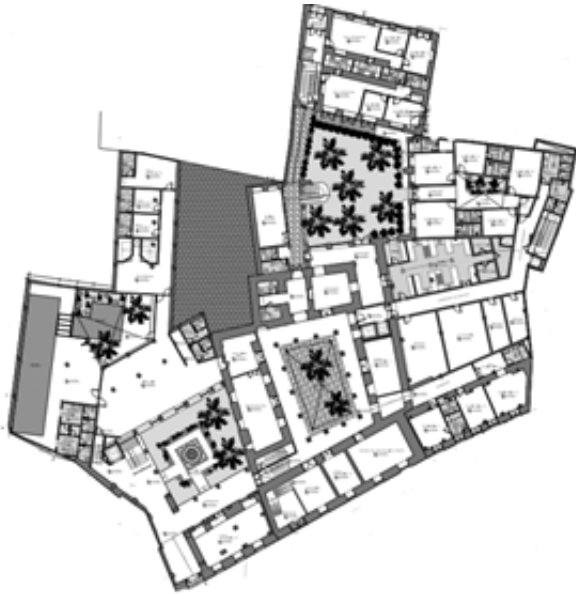
NIVEL 0.00/+0.90/+2.20:

En este nivel se encuentran 3 locales comerciales, dos de los cuales (2 y 3) tienen el ingreso por la calle Pedro Vicente Maldonado y el local 1, tiene el ingreso desde el interior del inmueble, 2 suites, spa, 8 habitaciones y servicios que son parte del hotel, circulaciones del hotel, jardines, patios, piscina, balcones y terrazas, área no edificada. Dentro de los servicios se ubican bodegas, lavandería, cafetería, baños, cuarto fríos.

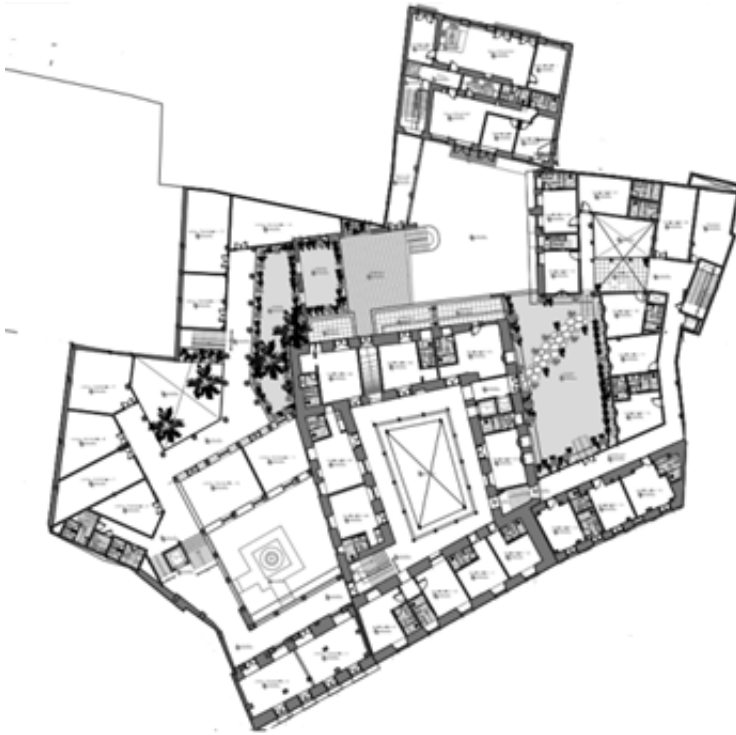
PLANTA ARQUITECTÓNICA NIVEL +3.88 /+3.93/+4.10/+5.32:

En este nivel se ubican 20 habitaciones cada una con un baño completo, 2 suite; cada una con sala, comedor cocina dos dormitorios, 11 locales comerciales, jardines, patios, balcones terrazas y circulaciones.

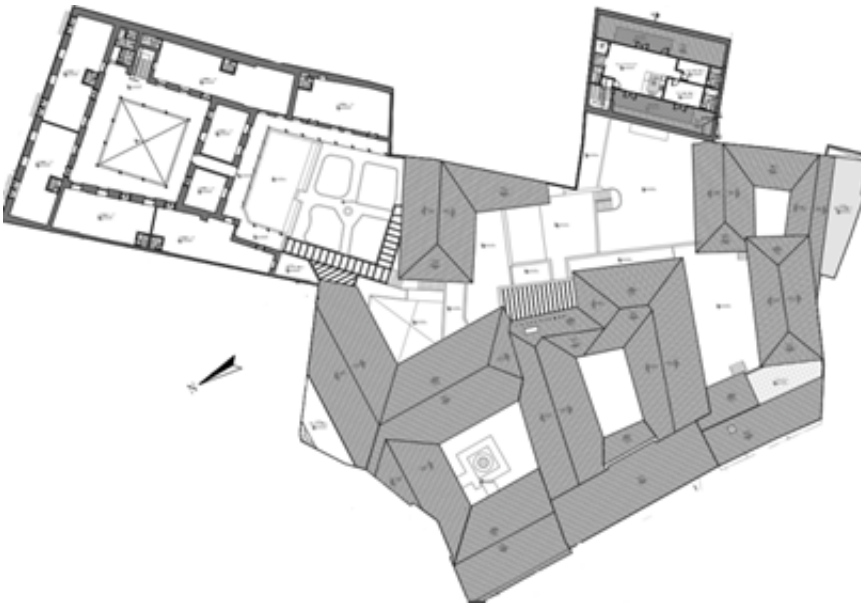
PLANTA ARQUITECTÓNICA NIVEL +10.69/+12.30:

En este nivel se proponen 1 suite, 8 oficinas, balcones y terrazas y circulaciones
