ASUNTO: INGRESO DE TRÁMITE PARA LA REVISIÓN Y APROBACIÓN DE PROYECTO MODIFICATORIO / AMPLIATORIO EN PREDIO PATRIMONIAL O UBICADOS EN ÁREAS HISTÓRICAS QUE HAYAN OBTENIDO LICENCIA DE CONSTRUCCIÓN PREVIA

PREDIO No. 112425
UBICACIÓN: PARROQUIA DE CUMBAYÁ

El proyecto Paseo del Parque se ubica en el predio N° 112425, con clave catastral N° 10516-01-005, ubicado en la calle Francisco de Orellana, barrio Cumbayá Cabecera, parroquia Cumbayá, propiedad de Durán Abad Jaime Rodrigo, según consta en el Sistema Urbano de Información Metropolitana, de acuerdo al informe de Regulación Metropolitana (IRM) de consulta.

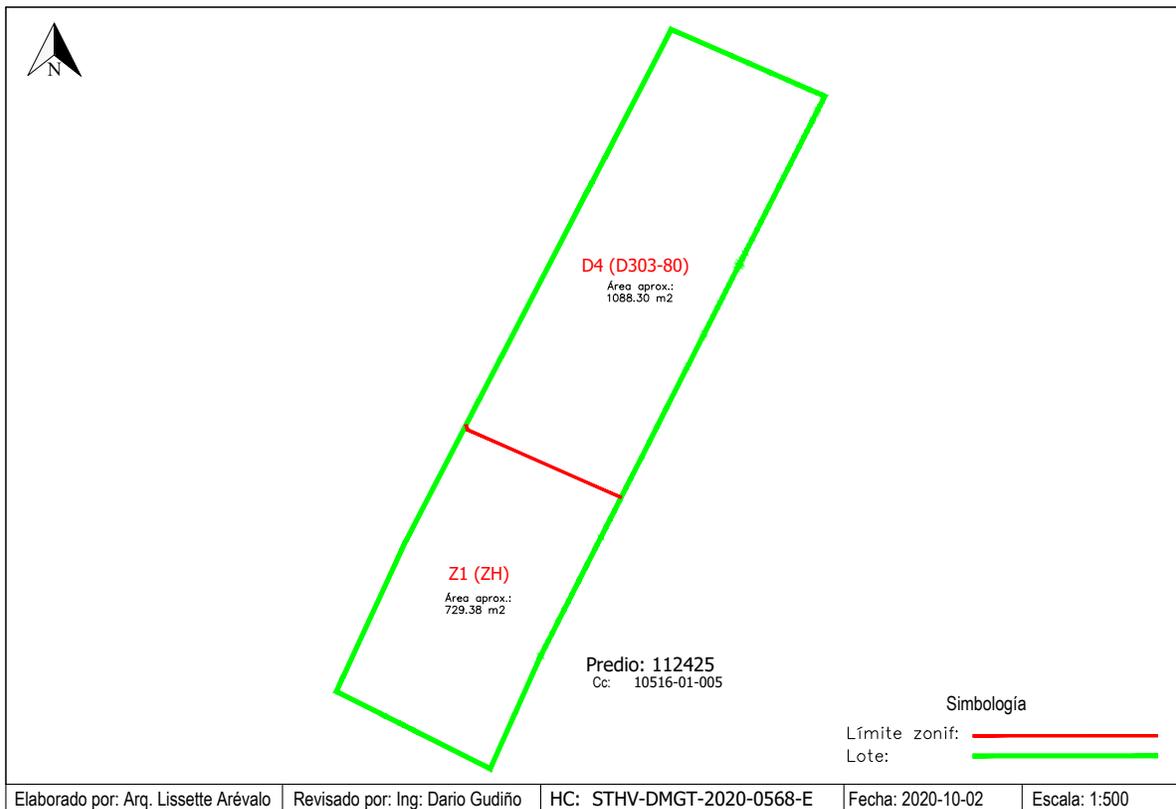
En base al antecedente expuesto y a la disposición legal invocada, la Dirección Metropolitana de Gestión Territorial, de la Secretaría de Territorio, Hábitat y Vivienda, emite el plano de delimitación (adjunto) de zonificaciones asignadas al predio N°. 112425, y clave catastral No. 10516-01-005.

· Según IRM de consulta a la fecha, el lote con predio No. 112425, y clave catastral No. 10516-01-005, tiene las zonificaciones: D4 (D303-80) y Z1 (ZH).

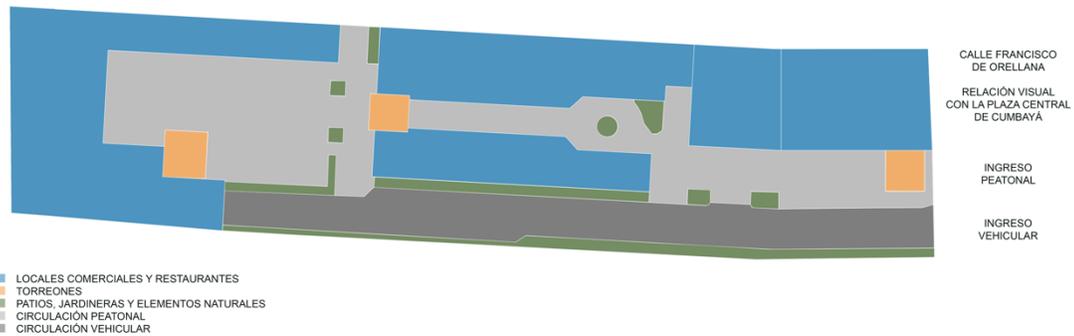
DIAGRAMA DE ZONIFICACIÓN EN PLANTA BAJA

El proyecto Paseo del Parque cuenta con alrededor de diecisiete locales comerciales y restaurantes. El proyecto se puede dividir en dos etapas: la frontal y la posterior. En cuanto a la primera etapa, en la fachada principal, en la calle Francisco de Orellana se encuentra el ingreso vehicular, seguido por un torreón de aproximadamente ocho metros y ochenta centímetros de altura. El torreón marca la pauta para el ingreso peatonal y para la circulación interior del centro comercial. Junto a este, se encuentra el local principal, una construcción antigua de tapial, en la cual se realizará una ampliación de un segundo piso con el fin de aprovechar la relación visual que existe con la plaza central de Cumbayá. Más adelante se encuentra un restaurante y posteriormente, inicia el quiebre de la circulación, situándose en el medio del proyecto, de esta manera se encuentran cinco locales comerciales hacia el lado izquierdo y cinco locales comerciales al lado derecho, además de un núcleo de baños para hombres y mujeres. Al fin de la primera etapa, en medio de la circulación se encuentra un segundo torreón. Al lado derecho del torreón, en la segunda etapa, se encuentra el núcleo de circulación vertical que comunica el subsuelo de estacionamientos con la planta baja. Más adelante, se encuentra una plaza al aire libre que limita con cuatro locales comerciales hacia el lado derecho, dos locales comerciales hacia el frente y un local comercial hacia el lado izquierdo, seguido por un tercer torreón. Los locales comerciales que se encuentran en

la parte posterior del lote cuentan también con patios. Lo anteriormente detallado se encuentra representado en los siguientes diagramas con sus respectivas leyenda.

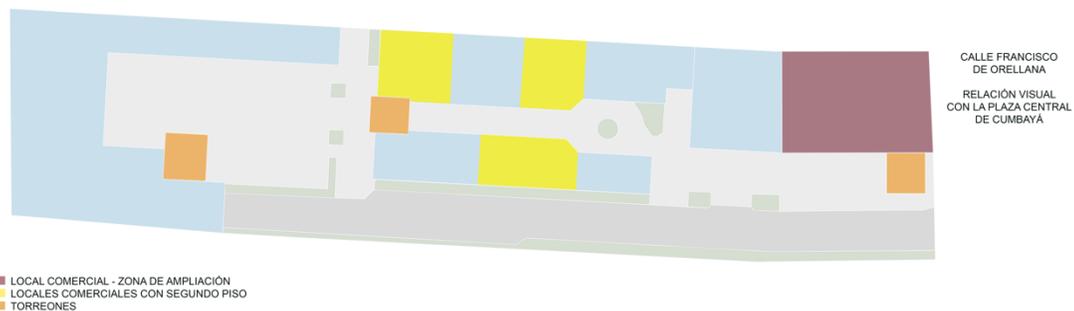
DIAGRAMA DE ZONIFICACIÓN EN PLANTA ALTA

Planta alta: Se ampliará el local generando un segundo piso para lo que se generarán columnas, se fundirá una losa, se levantarán paredes para delimitar el perímetro de la losa y el espacio interior que comprende un restaurante, una barra de bebidas, una cocina y un balcón con jardinera. Finalmente, para comunicar ambos niveles se generará una grada.

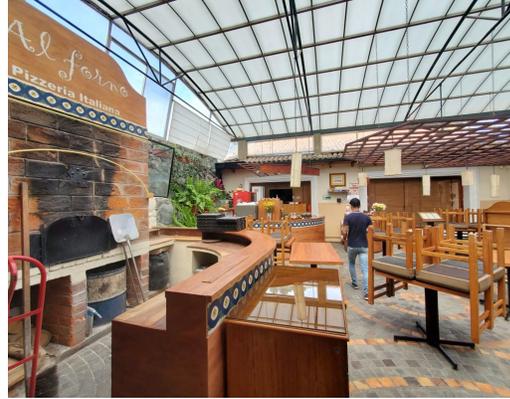
Nota: Imagen de la pizzería Al Forno en la plaza dentro del centro comercial, donde se aprecia la cubierta de policarbonato.

Se derrocarán algunas paredes con el fin de adecuar los espacios interiores a las necesidades del cliente, y se armarán los nuevos muros y paredes con mampostería de bloque que luego serán enlucidos y pintados. Además, se removerá la cúpula que se encuentra sobre el local 'Al Forno' ya que se plantea reemplazarla por una cubierta de madera que vaya más acorde con la materialidad del proyecto.

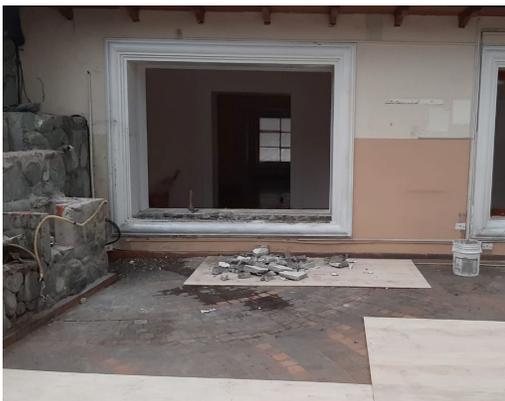
Nota: Imagen del antiguo local de Al Forno, donde se evidencia la pileta de piedra.

con el derrocamiento de la cascada que se encuentra en el local 'Al Forno', ya que se plantea un nuevo diseño que no contempla una cascada.

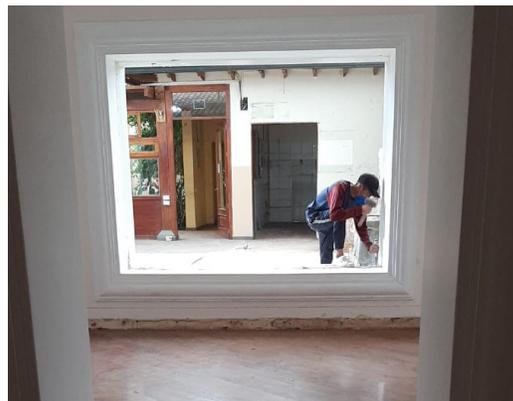
Nota: Imagen del local principal que se puede ver en la fachada.

Así mismo, se llevará a cabo la fundición de una losa sobre el local principal para generar un segundo piso. La losa se fundirá de hormigón encofrado, con malla electro soldada. Además, para conectar ambos niveles se generarán elementos estructurales como columnas y una grada en la parte central derecha del local principal.

Una vez fundida la losa del segundo piso, se procederá a levantar paredes de mampostería de bloque en el perímetro; paredes internas; antepechos y la jardinera que se dispondrá en la fachada principal ya que en ese lugar se generará un balcón. También se crearán puntos de instalaciones eléctricas y de plomería para el futuro funcionamiento del local.
