### **3. Memoria histórica**

### **4. Memoria técnica descriptiva**

El proyecto preliminar ampliatorio Paseo del Parque se ubica en el predio No. 112425, con clave catastral No. 10516-01-005, ubicado en la calle Francisco de Orellana, barrio Cumbayá Cabecera, parroquia Cumbayá, propiedad de Durán Abad Jaime Rodrigo, según consta en el Sistema Urbano de información Metropolitano, de acuerdo con el informe de Regulación Metropolitana (IRM) de consulta.

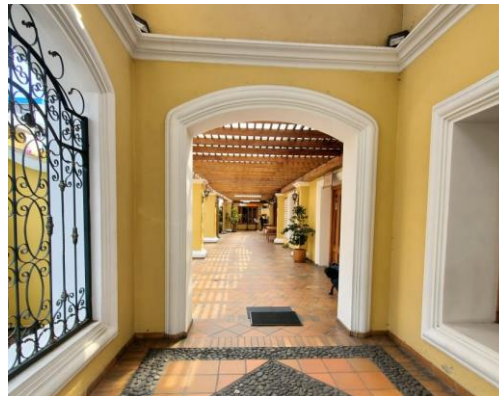
Nota: Ingreso peatonal, por el torreón que se encuentra en la fachada frontal.

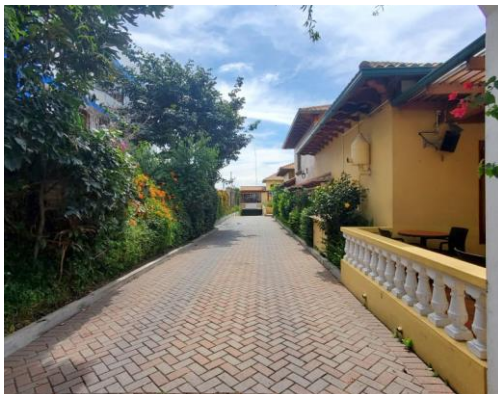
Nota: Rampa de ingreso a los estacionamientos del centro comercial.

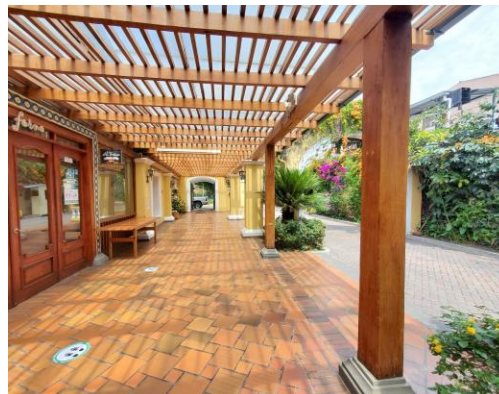
Nota: Vista del local principal al lado izquierdo de la imagen, seguido por la circulación principal lineal del proyecto y la rampa de ingreso vehicular al lado derecho.

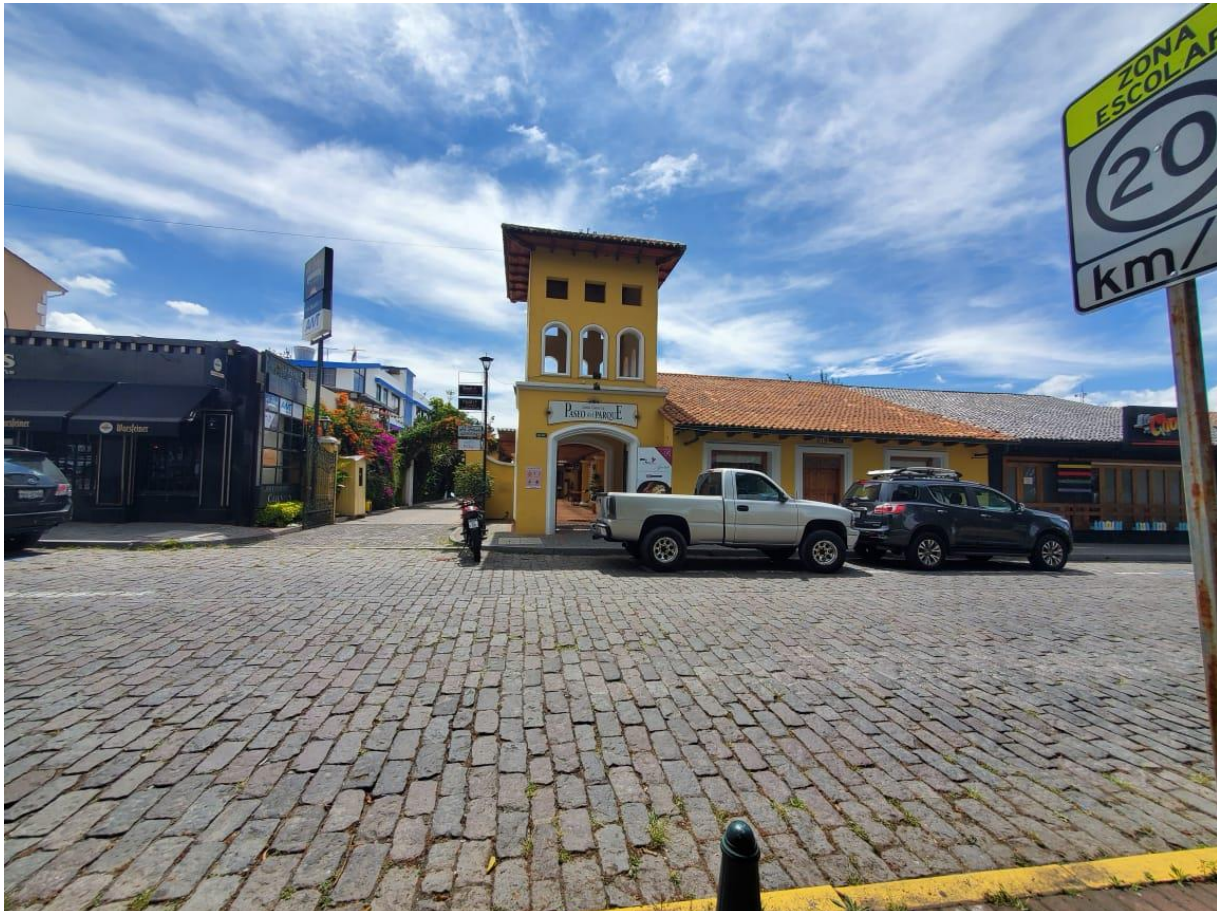
**Fachada frontal acorde con el inmueble patrimonial**

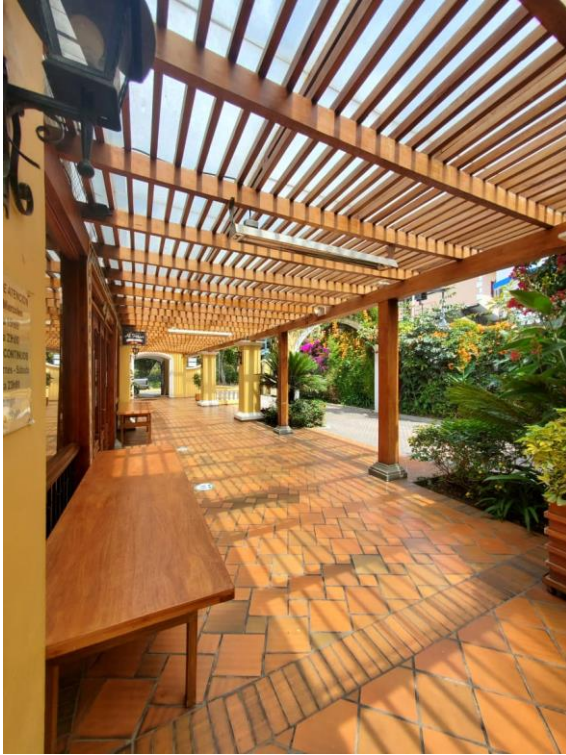
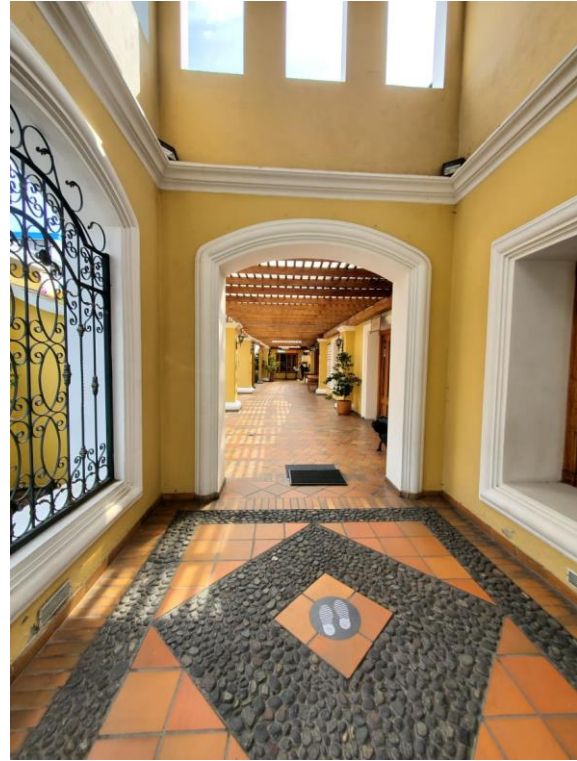
**Ingreso al predio torreón frontal, nótese el grado de intervención en un bien patrimonial (muro de adobe conservado, cenefas y bordos en marcos de ventanas, arco rebajado de medio punto, ventanas en madera y vidrio, piso en gres y piedra.**

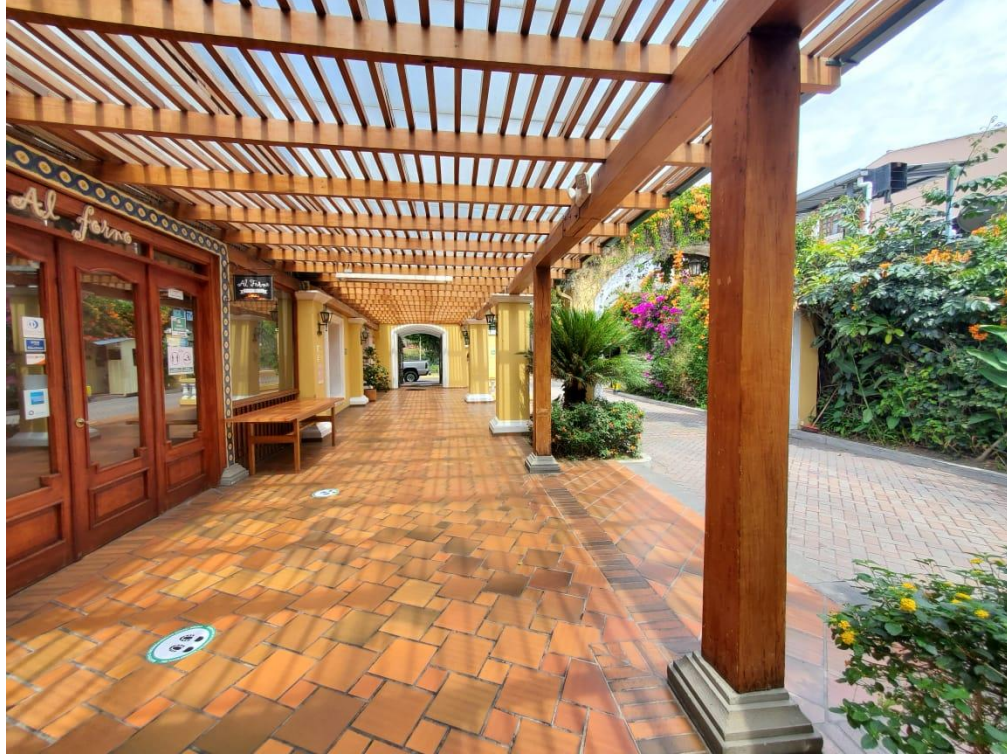
**Pérgolas y jardineras**

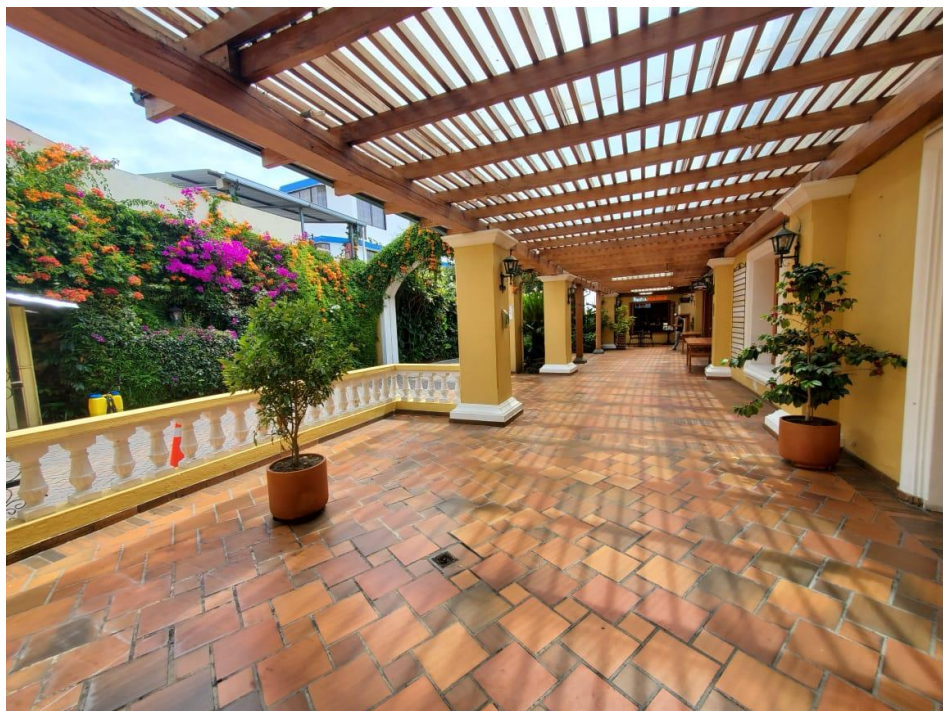
**Circulación de ingreso al predio, pisos diseñados en gres, antepechos que incluye moriscos, amplias terrazas y hermosos jardines**
