## Resolución No. 010-SCAHP-2022

**Asunto:** Proyecto definitivo de rehabilitación denominado: “HOTEL QUITO (PISO 5 Y 6)”, desarrollado en el predio N°98963 y clave catastral N°1040604001, ubicado en las Calles Rafael León Larrea, 12 de Octubre, Francisco de Orellana, González Suárez, barrio La Floresta, parroquia Mariscal Sucre, propiedad de CHINA ROAD AND BRIDGE CORPORATION.

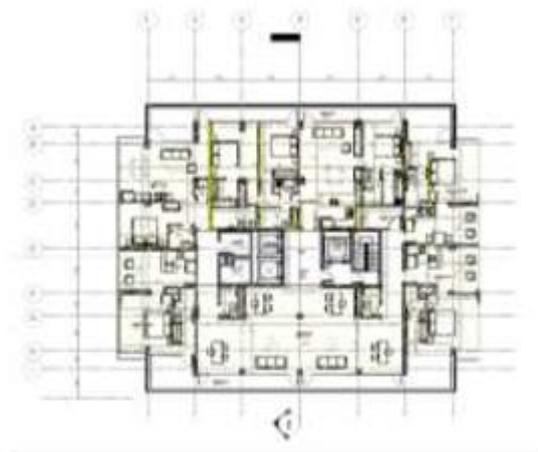
Imagen 5. Planta piso 5.  
Fuente: planos propuesta, 2022

- El programa arquitectónico de la propuesta modificatoria de los pisos 5 y 6, está desarrollado para satisfacer los usos de alojamiento y servicios complementarios como salas de reuniones.
- El programa arquitectónico de los pisos 5 y 6, está conformado según la siguiente disposición: PISO 5, N+12.00: Habitaciones de alojamiento (5), terrazas cubiertas, utilería, ducto de ascensores, centro de negocios, hall y punto fijo. PISO 5, N+15.00: Habitaciones de alojamiento (6), terrazas

cubiertas, utilería, ducto de ascensores, lounge, salas de ventas, hall y punto fijo.

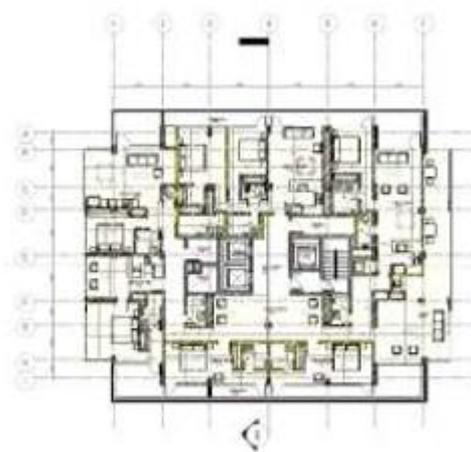
Imagen 6. Planta piso 6.  
Fuente: planos propuesta, 2022

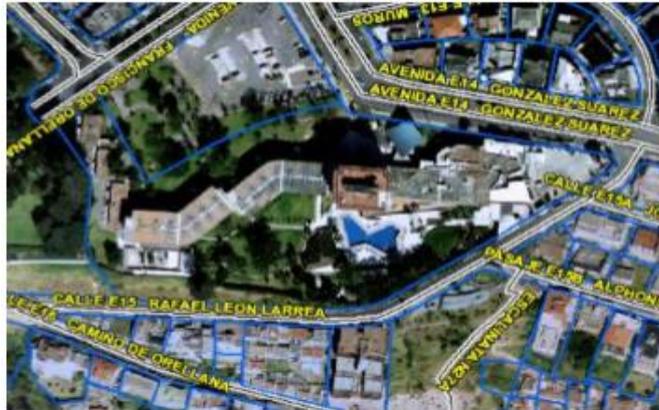
Imagen 7. Implantación Hotel Quito.  
Fuente: SIREQ, 2022

- Con respecto a la forma de ocupación del predio N°98963, el Informe de Regulación Metropolitano (IRM), la forma de ocupación del suelo es (A): Aislada.
- El predio cuenta con frente a cuatro vías, y de acuerdo con lo que su zonificación le permite, la edificación propuesta se implanta de manera aislada.

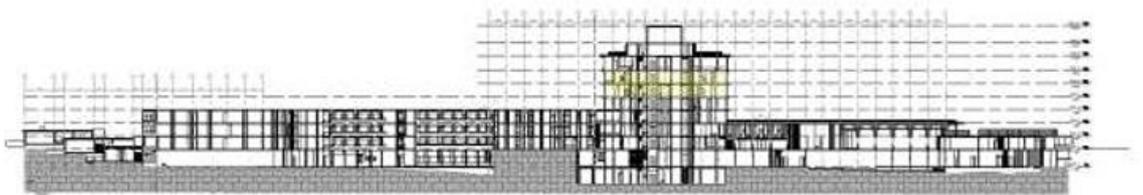
Imagen 8. Composición Formal.  
Fuente: Propuesta arquitectónica, 2022

- La propuesta del proyecto de rehabilitación de los pisos 5 y 6, no altera a la composición formal y la volumetría del proyecto, tampoco altera sus fachadas, proporción de vanos o elementos compositivos.

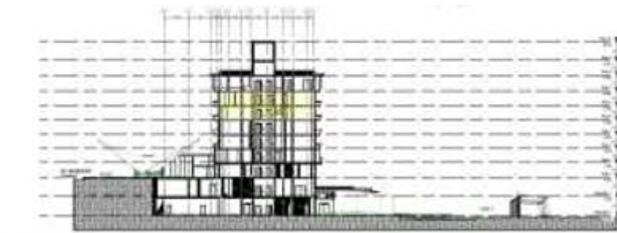
Imagen 9. Composición Formal.  
Fuente: Propuesta arquitectónica, 2022

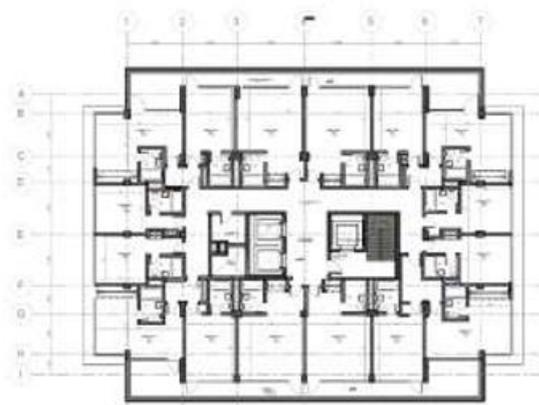
Imagen 10. Estado Original – Piso 5.  
Fuente: Planos expediente técnico, 2022

- En el piso 5: La propuesta original del Hotel Quito, contaba con (16) habitaciones conformadas cada una por dos ambientes: área de habitación y área de baños; la propuesta de rehabilitación plantea la re funcionalización de estos espacios, con un total de (6) ambientes descritos a continuación:

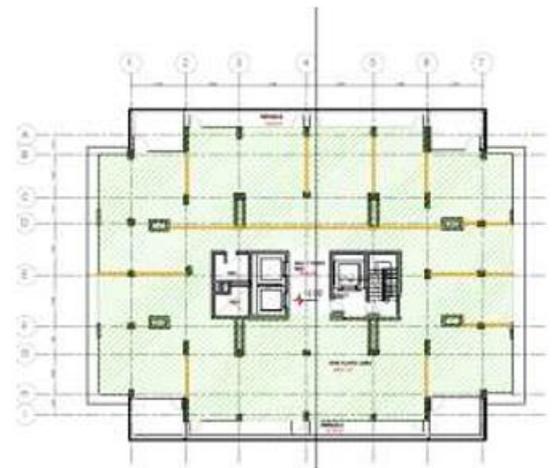
Imagen 11. Estado Actual – Piso 5.  
Fuente: Planos expediente técnico, 2022

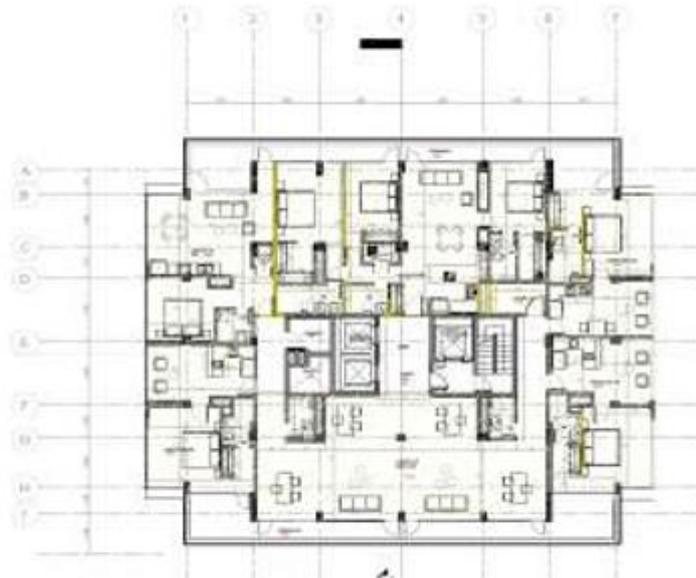
Imagen 12. Propuesta – Piso 5.  
Fuente: Planos expediente técnico, 2022

<b>Denominación</b>	<b>Ambientes que lo conforman</b>
Habitación 501	Cocina, comedor, sala, (1) dormitorio máster, (1) dormitorio, (1) baño completo, área de lavado.
Habitación 502	Cocina, comedor, sala, (1) habitación máster.
Habitación 503	Cocina - desayunador, sala, (1) dormitorio máster.
Habitación 504	Cocina – desayunador, sala, (1) dormitorio máster.
Habitación 505	Comedor, cocina, (1) dormitorio máster, área de lavado, sala.
Centro de negocios	Sala de reuniones, (2) baños.

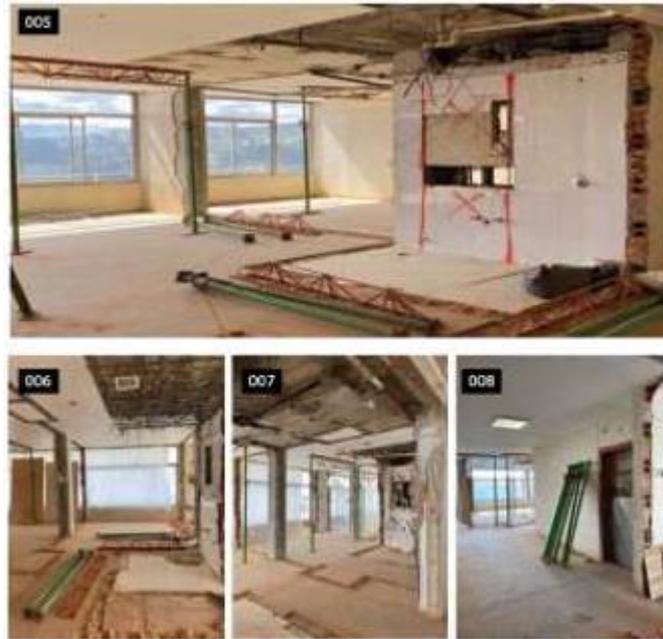
Imagen 13. Estado Actual – Piso 6.  
Fuente: Memoria Fotográfica Expediente Técnico, 2022
