INFORME DE REGULARIZACIÓN DEL TRAZADO VIAL DE LA CALLE “S6C”, CONECTIVIDAD CON LA AUTOPISTA GENERAL RUMIÑAHUI, UBICADO EN EL BARRIO MIRAVALLE-PUENGASI.

Dirección de Políticas y
Planeamiento de la Movilidad
14.09.2020

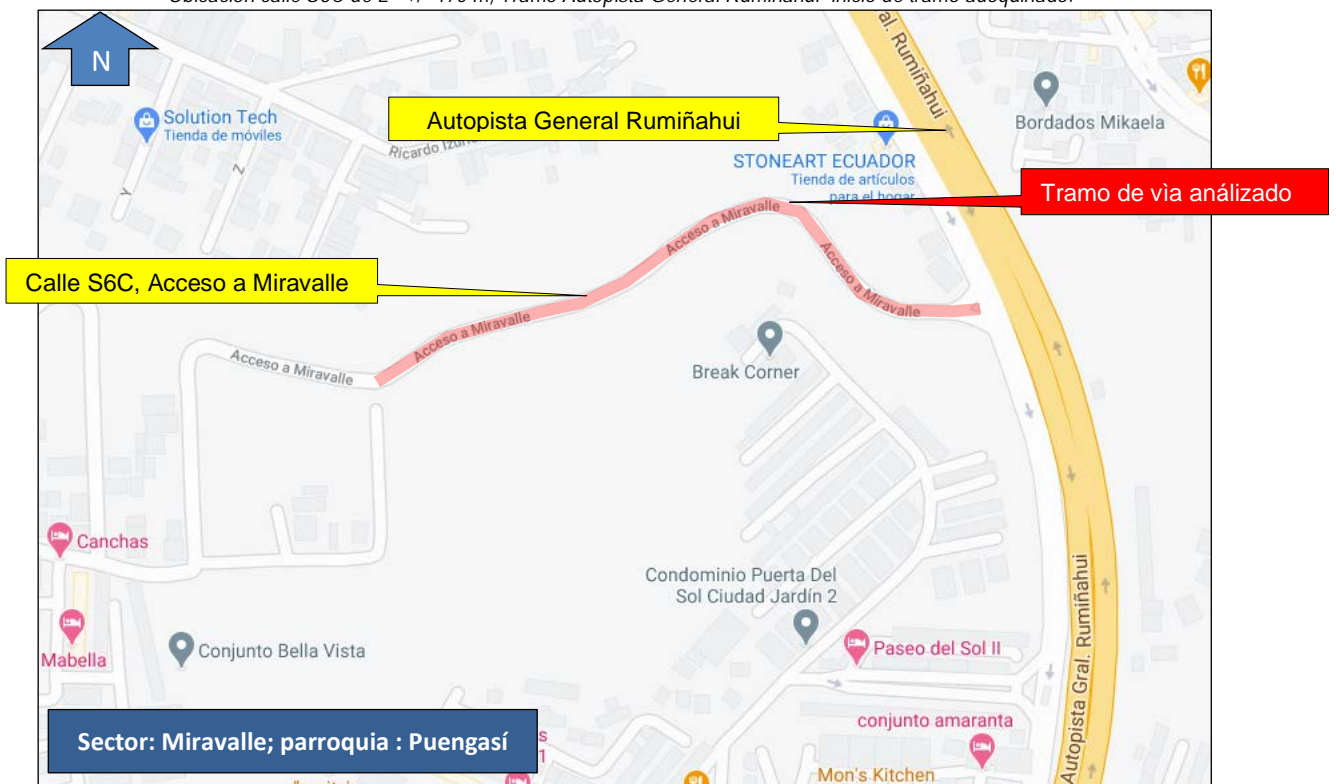
Figura No 1.

Ubicación calle S6C de L= +/- 470 m, Tramo Autopista General Rumiñahui- inicio de tramo adoquinado.

En la figura No. 1, se ilustra la ubicación de tramo de vía analizado de L= +/- 470 m, entre la Autopista General Rumiñahui y el inicio del tramo adoquinado.

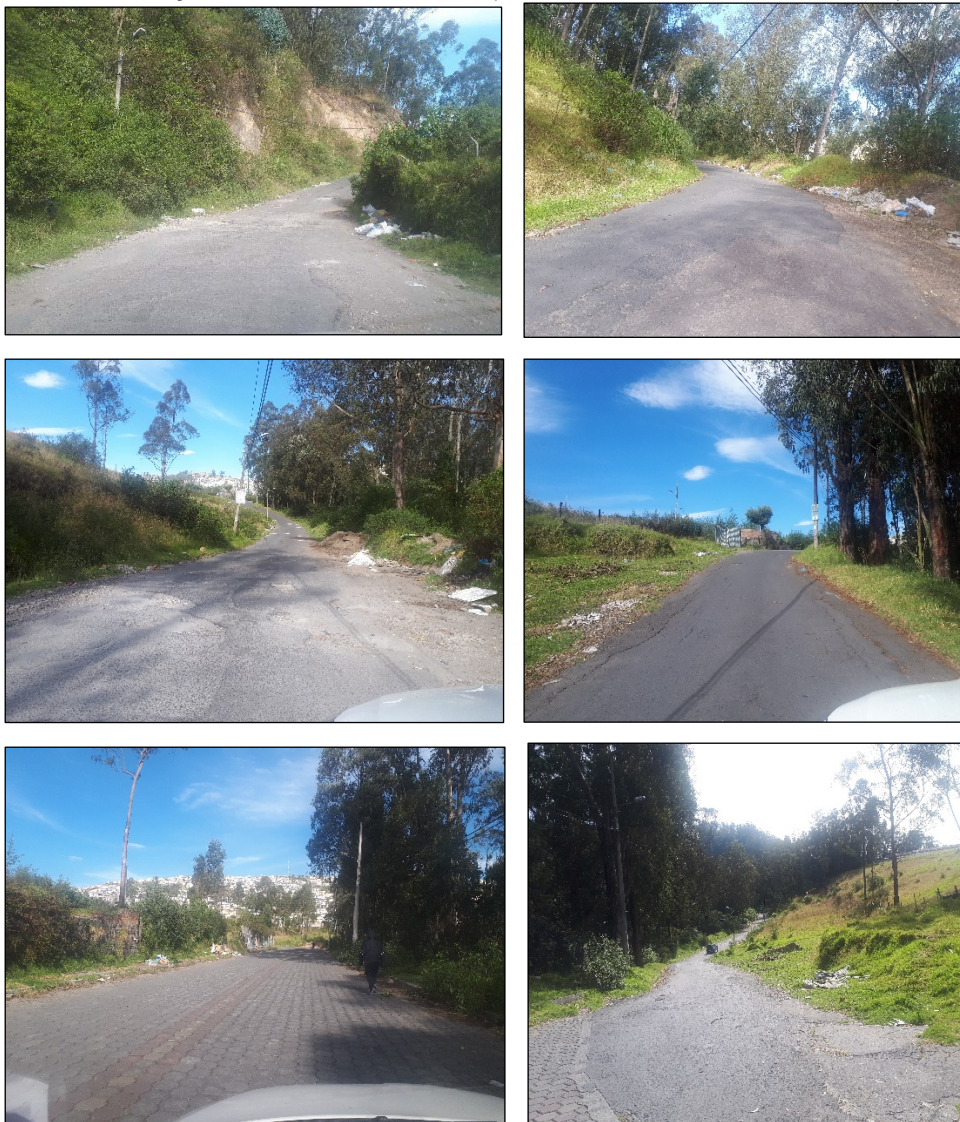
Figura No 2.

Ancho total de la Vía: +/- 7,00 m, variable.
Número de calzadas: 1, bidireccional.

Ancho de calzada:	+/- 7,00 m, asfalto en frio deteriorado.
Ancho del parterre:	No tiene.
Ancho de aceras:	Sin aceras en los dos costados.
Tipo de vía:	Local principal del sector.
Estacionamiento:	Permitido a los dos costados de la calzada, no existe señal de "No Estacionar"

Fotografías de la calle "S6C" Tramo Autopista General Rumiñahui- inicio de tramo adoquinado.

Con características de una vía local, el tramo analizado de la calle "S6C", presenta las siguientes condiciones físicas, la capa de rodadura es un asfaltado en frío deteriorado en malas condiciones, con un ancho de calzada variable de $\pm 7,00$ m; sin bordillos ni veredas; con pendiente longitudinal variable entre el 3 y 5 %; en la cual además se permite el estacionamiento lateral en los dos costados de la calzada ya que no existen señales regulatorias de "No Estacionar".

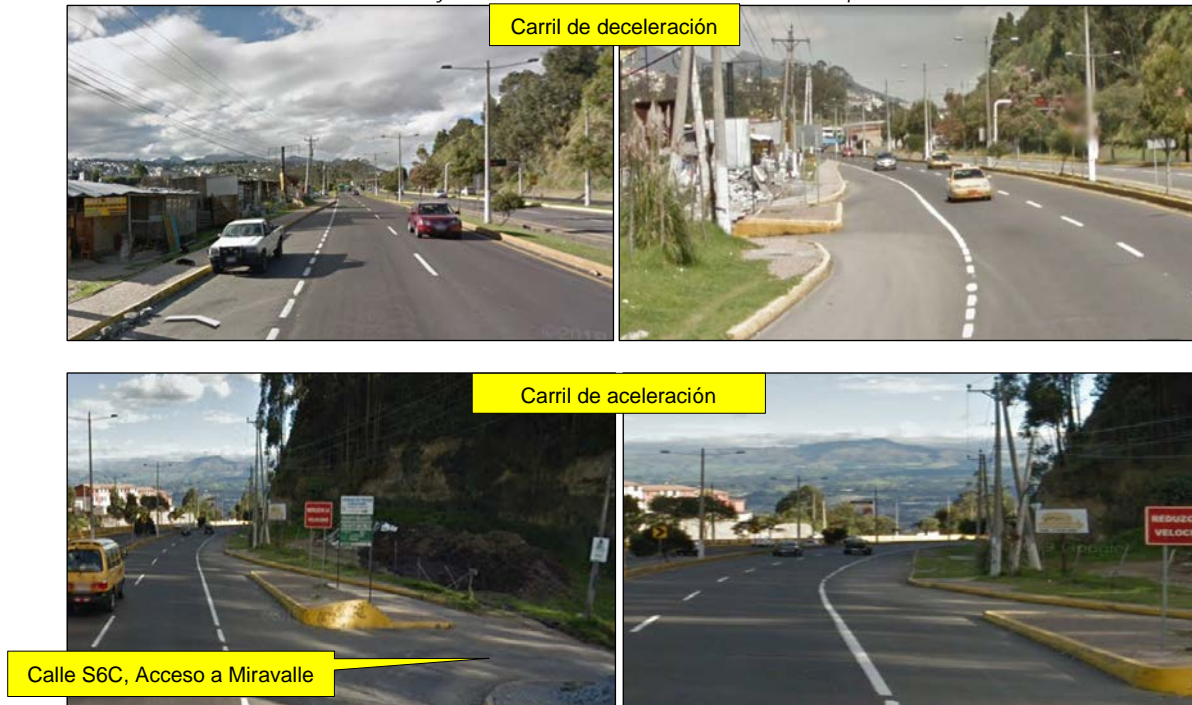
En este contexto se procede hacer un análisis de las condiciones geométricas-funcionales que se presentan en la intersección de la calle S6C con el carril de servicio de la Autopista General Rumiñahui sentido Quito-Los Chillos, en donde se identifica claramente la presencia de carriles de aceleración y deceleración que sirven para incorporarnos o abandonar determinadas vías de forma que no entorpezcan la circulación del resto de vehículos. Ver fig. Nro. 3.

Figura No 3.
Carriles de aceleración y deceleración intersección calle S6C con Autopista General Rumiñahui.

Se comprobó que la intersección tiene buenas condiciones de visibilidad; cumple con las normativas de tráfico establecidas en lo que respecta al acceso-salida, especialmente de una vía local hacia una vía con características de expresa, reduciendo el peligro de que se produzca conflicto en la circulación vehicular; de lo anteriormente analizado se determina desde el punto de vista técnico, en lo que respecta a la salida e incorporación vehicular hacia la Autopista General Rumiñahui no habría complicación vehicular por la presencia de estos elementos de regulación de tráfico (carriles de aceleración o deceleración); por lo que se considera que es **factible** seguir con el proceso de regulación vial de la calle "S6C".
