DATOS TÉCNICOS		ANGULO DE INCLINACIÓN / PENDIENTE	OBSERVACIÓN
Quebrada (BQ)		65° (SESENTA Y CINCO GRADOS)	
Abierta	X		
Rellena	X		
Talud (T)			
Natural			
Artificial			
Depresión (D)			
Abierta			
Rellena			
Ribera de Río			
Ribera de Río			
Cuerpo de Agua			
Laguna			
Embalse			
Cuenca Hidrográfica			
Acuíferos			
Otros

INFORMACIÓN CATASTRAL DEL PREDIO	
PROPIETARIO	
C.C./R.U.C.:	1703706752
Nombre:	FIGUEROA MONTIEL LUIS PATRICIO

CRITERIO TÉCNICO

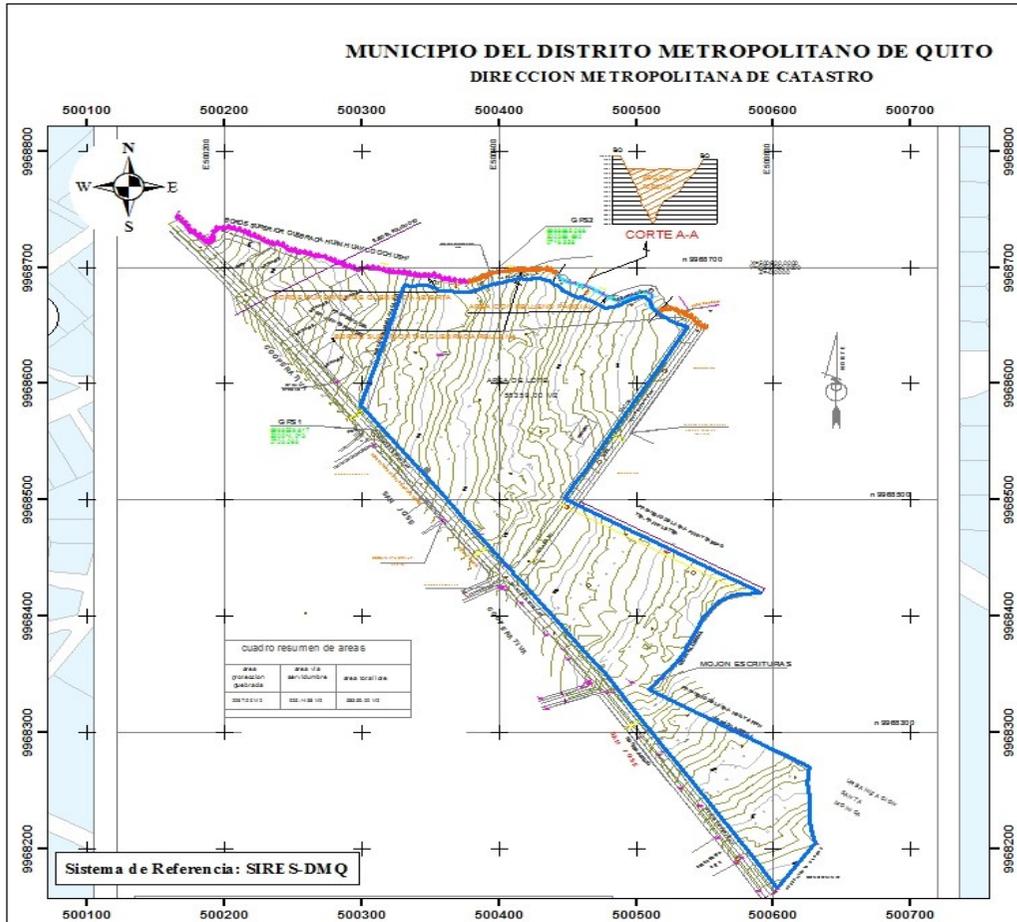
SE DETALLA EN EL GRAFICO ADJUNTO LOS TRAMOS DE QUEBRADA RELLENA, ABIERTA Y EL TRAMO DONDE LA QUEBRADA SE ENCUENTRA CON RELLENO PARCIAL COMO SE DETALLA EN CORTE A-A".
