Quito D.M., Lunes, 20 de julio de 2020
UJM-O-2020-0013

El día de hoy acudimos todos nosotros con mucha preocupación, dado la constatación en los archivos de carácter público de la Comisión de Uso del Suelo sobre las **pretensiones de aprobación de un trazado vial para acceder al terreno con predio No. 5552676**, con clave catastral No. 10918-02-001, y catastrado a nombre de los señores Sr. Edwin Lupera Astudillo y René Jibaja Carrera, el cual se encuentra en una zona con Uso de Suelo: Protección Ecológica/Conservación del Patrimonio Natural¹. Al respecto queremos poner en primer lugar en su conocimiento que este proceso municipal no ha sido socializado con ningún morador, no sólo de esta, sino de los cuatro conjuntos antes citados, en vista que evidentemente nos afectará a todos los moradores.

1. CONSIDERACIONES AMBIENTALES
2. CONSIDERACIONES TÉCNICAS DE LA VÍA
3. CRITERIOS ADICIONALES
4. SOLICITUD

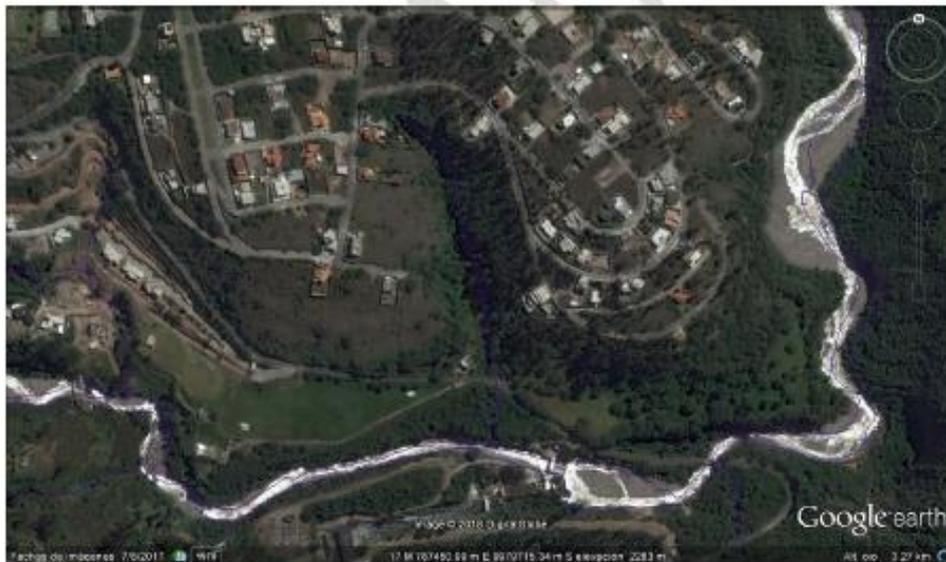
IMAGEN 1: Ubicación del área inspeccionada

El área evaluada corresponde al segmento de terreno entre los límites de los predios que conforman la urbanización Juan Montalvo y el borde superior de quebrada determinado por Catastro, de acuerdo a los vecinos.

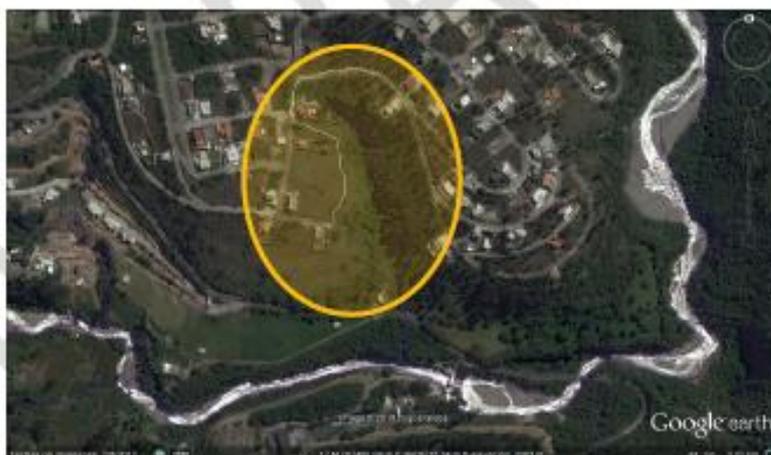
IMAGEN 2: Trazado aproximado del recorrido de evaluación.

En el primer tramo del recorrido (sector occidental de la quebrada) el suelo está cubierto de vegetación herbácea con unos pocos ejemplares de algarrobo, pencos y chilcas, con una inclinación de entre 20 y 30 grados. Desde el borde superior de la quebrada, la inclinación del talud cambia a 60 y 70 grados. La quebrada tiene una profundidad promedio de 40 metros y un ancho medio de 122 metros en la sección central.

En la sección baja de la quebrada la vegetación cambia drásticamente a árboles y arbustos de diversas especies, pero con predominancia del cholán. En el lado oriental y en el fondo de la quebrada existen varios ejemplares de eucalipto. Se resalta que muchos de los ejemplares jóvenes están muertos, pero se evidencia gran cantidad de rebrotes.

En la parte inicial de la quebrada existen evidencias de alta concentración de humedad; los vecinos no supieron confirmar si se trata una descarga del sistema de alcantarillado o de un ojo de agua. Sin embargo, si informaron que la urbanización recibió un reconocimiento por su sistema de tratamiento de aguas servidas.

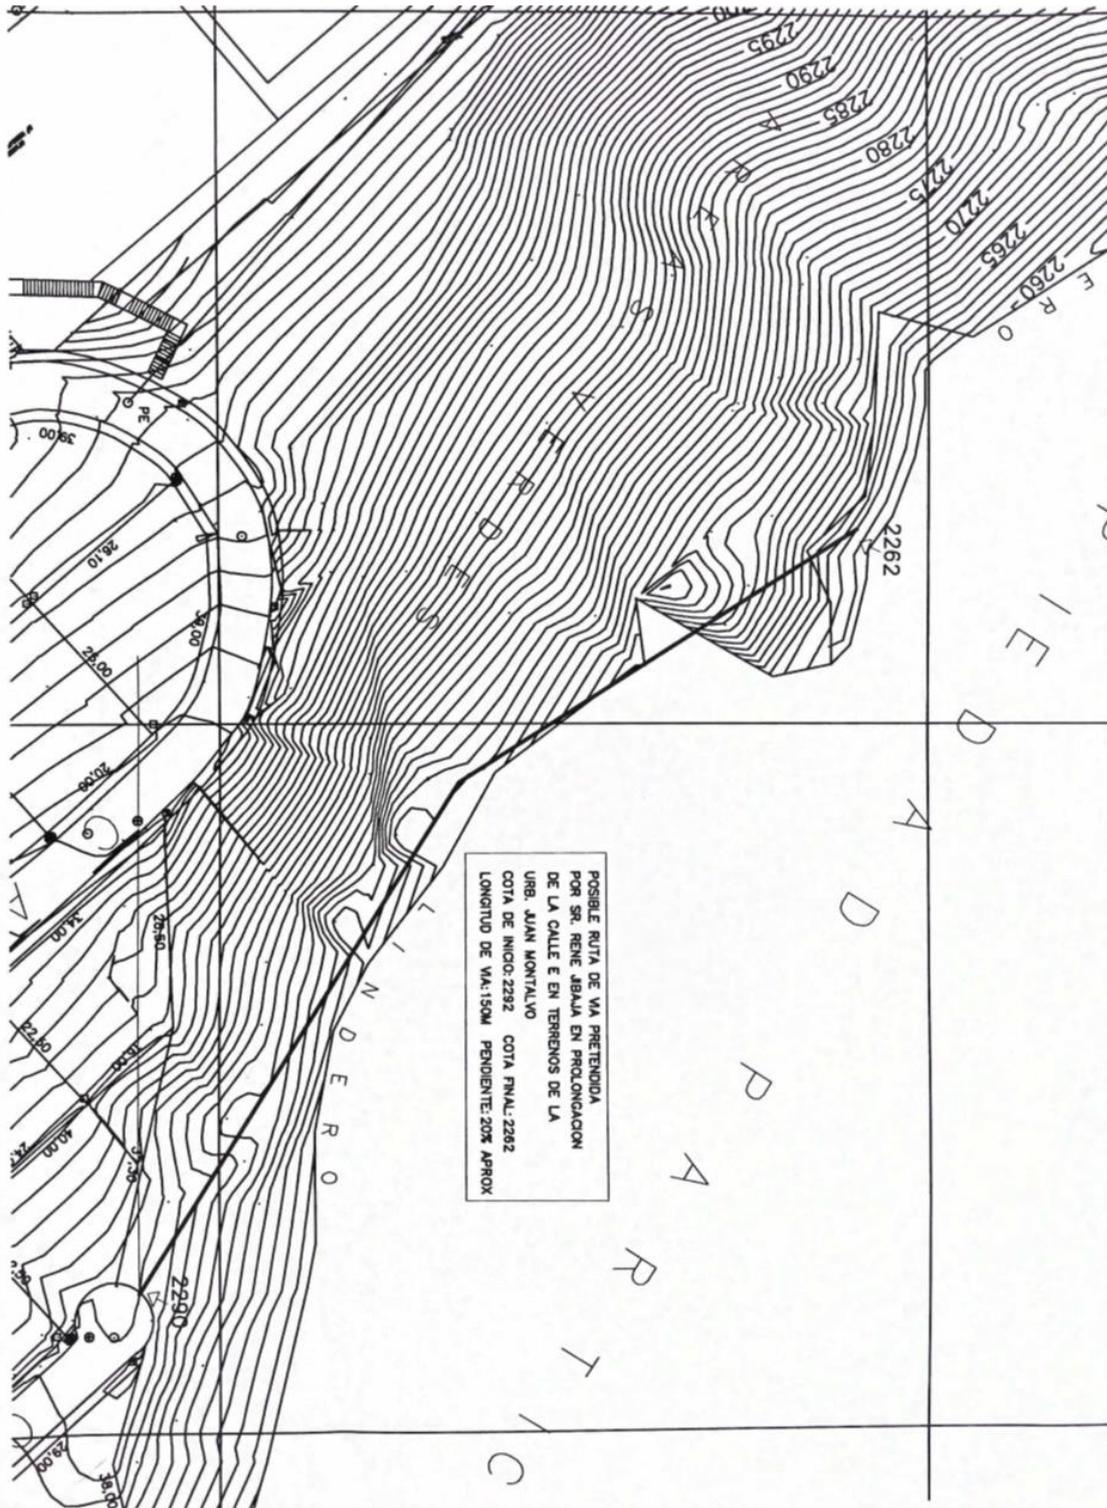
Anexo IV: Plano realizado por nuestra urbanización

- Revisando un **plano topográfico de nuestra urbanización**⁴, y sobre la base de este plano, trazamos un eje por donde se pretende dar el acceso vial. Al revisar las cotas desde la curva de retorno se puede constatar lo siguiente:
 - La cota de inicio de terminación calle E tiene una altura 2292 m
 - La cota final de la apertura de vía tiene una altura aproximada de 2260 m
 - La diferencia de altura es de 32 m, resultando una gradiente de aprox. 20 %.
 - **En base a la información constante en el informe técnico, el pretender abrir una vía de segundo o tercer orden no es posible, al menos sin transgredir la normativa municipal vigente que solamente permite una gradiente de hasta 15%**⁵.

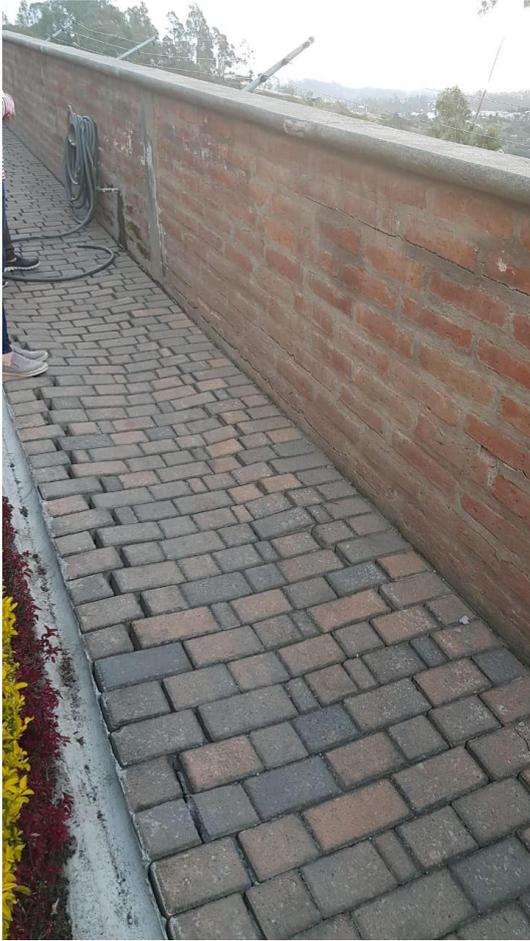
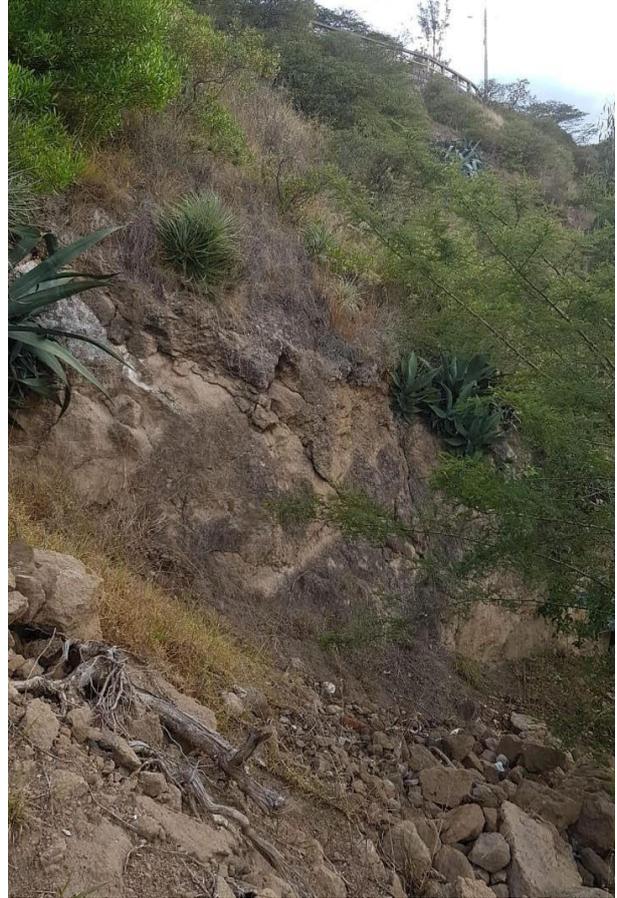
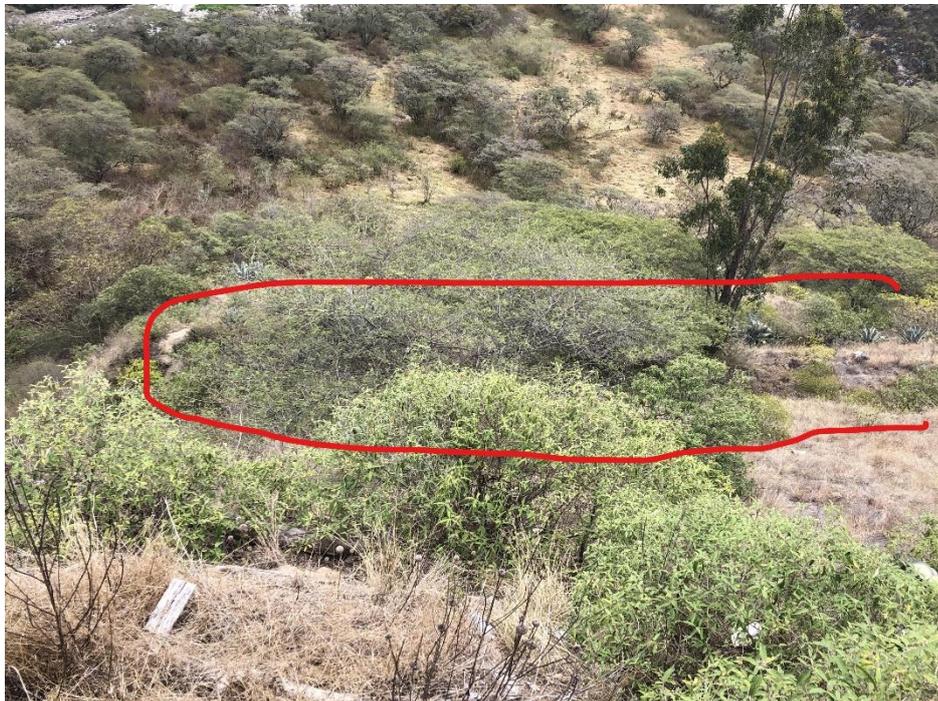
Anexo VI: Fotos afectación casa socia Lote 168, talud y retroexcavadora

De igual manera, ponemos en su conocimiento que después de haber realizado una visita a la propietaria del lote 168, Dra. Manira García, se constata que el lote de su propiedad ya tiene afectaciones estructurales a raíz de un intento abusivo e ilegal de apertura de vía el pasado 4 de agosto del 2014, cuando el Arq. Francisco Cevallos Moncayo, por pedido del Sr. Jibaja, intempestivamente invadió la urbanización con una retroexcavadora, tratando de llegar a su propiedad desde la Calle E, destruyendo la maleza de la cuchara junto al Lote 168, abriendo una vía de 80 m de largo por 8 m de ancho y dejando sin protección los taludes. Este hecho fue denunciado a la Agencia Metropolitana de Control.⁶

Por el momento me permito mostrar las siguientes fotos, las cuales demuestran la afectación actualmente existente, **y las cuales no han sido consideradas en el informe suscrito por el Ing. Gudiño, DIRECTOR METROPOLITANO DE GESTIÓN TERRITORIAL**, ya que las fotos del informe datan de al menos dos años atrás a juzgar por el informe del 01 de junio de 2020.⁷

- Que la **Dirección de Catastros en conjunto con la Secretaría de Gestión de Riesgos** realice una inspección técnica para verificar la estabilidad de taludes y confirmar si el borde de quebrada sigue vigente, lo anterior a raíz que los moradores hemos constatado la erosión de la tierra, fruto de la cual existen desprendimientos de las laderas colindantes con el predio No. 5552676.
