ESTUDIO DE ESTABILIDAD DE TALUDES DE LA VIA AL PREDIO DE LA FAMILIA JIBAJA

14 DE AGOSTO DE 2020

DISEÑO GEOTÉCNICO

Elaborado por: Ing. MSc. Roberto Silva

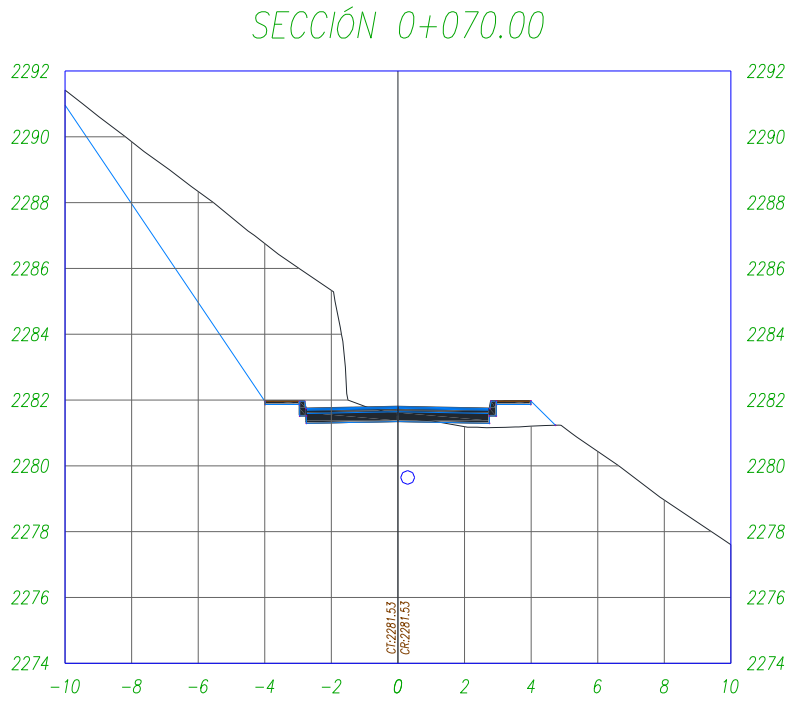
Figura 5.3 Sección 0+070.00

El talud en estudio tiene como altura máxima 10.57 m con una inclinación (1.5 V: 1.0 H), y está comprendida el estrato de suelo, debido a esto se debe proceder según el método antes indicado.

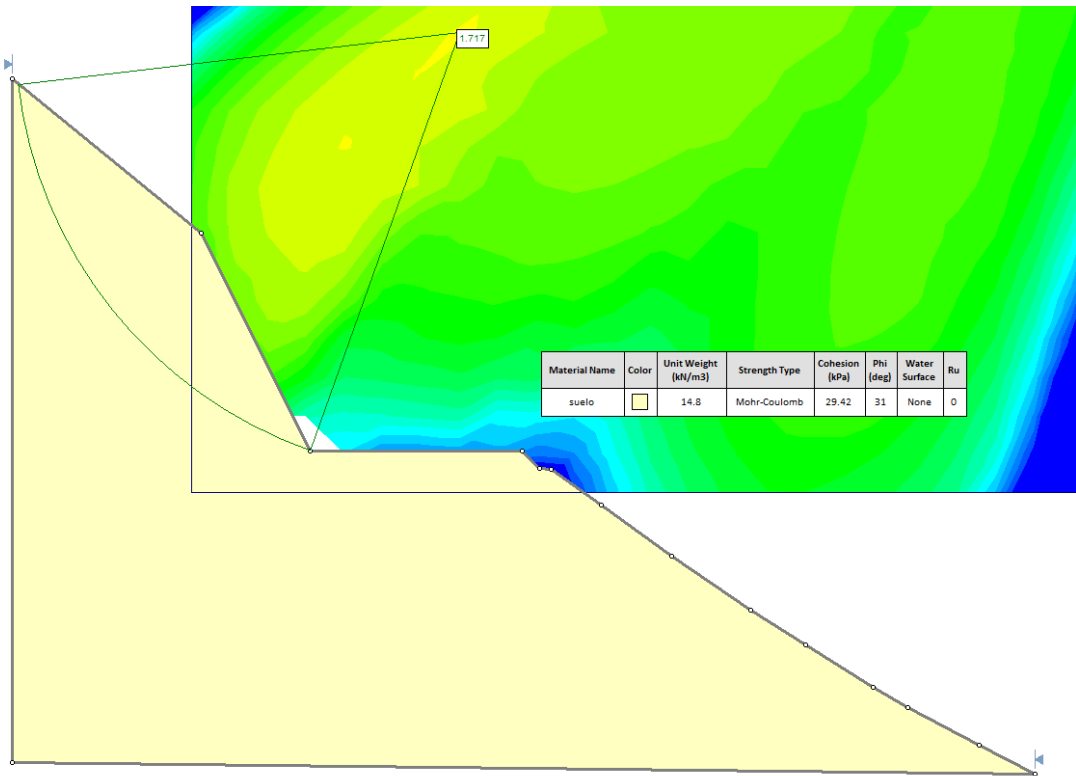
Figura 10.1 - Factor de Seguridad - Estático - Sección 0+070.00 Modificado (2.0 V : 1.0 H)

Figura 10.2 - Factor de Seguridad - Saturación - Sección 0+070.00 Modificado (2.0 V : 1.0 H)

Figura 10.3 - Factor de Seguridad - Sismo 0.2G - Sección 0+070.00 Modificado (2.0 V: 1.0 H)

Efecto	Factor de Seguridad Calculado	Factor de Seguridad Requerido
ESTRATO DE SUELO		
Estático	1.717	1.50
Saturado	1.196	1.30
Sismo 0.2G	1.389	1.15

Por pedido de los diseñadores se efectuó una revisión del talud cambiando la configuración inicial (1.5 V: 1.0 H) a (2.0 V: 1.0 H) con el objetivo de revisar la estabilidad y ver si es factible o no modificar los mismos para evitar cortes mayores en la construcción de la vía.

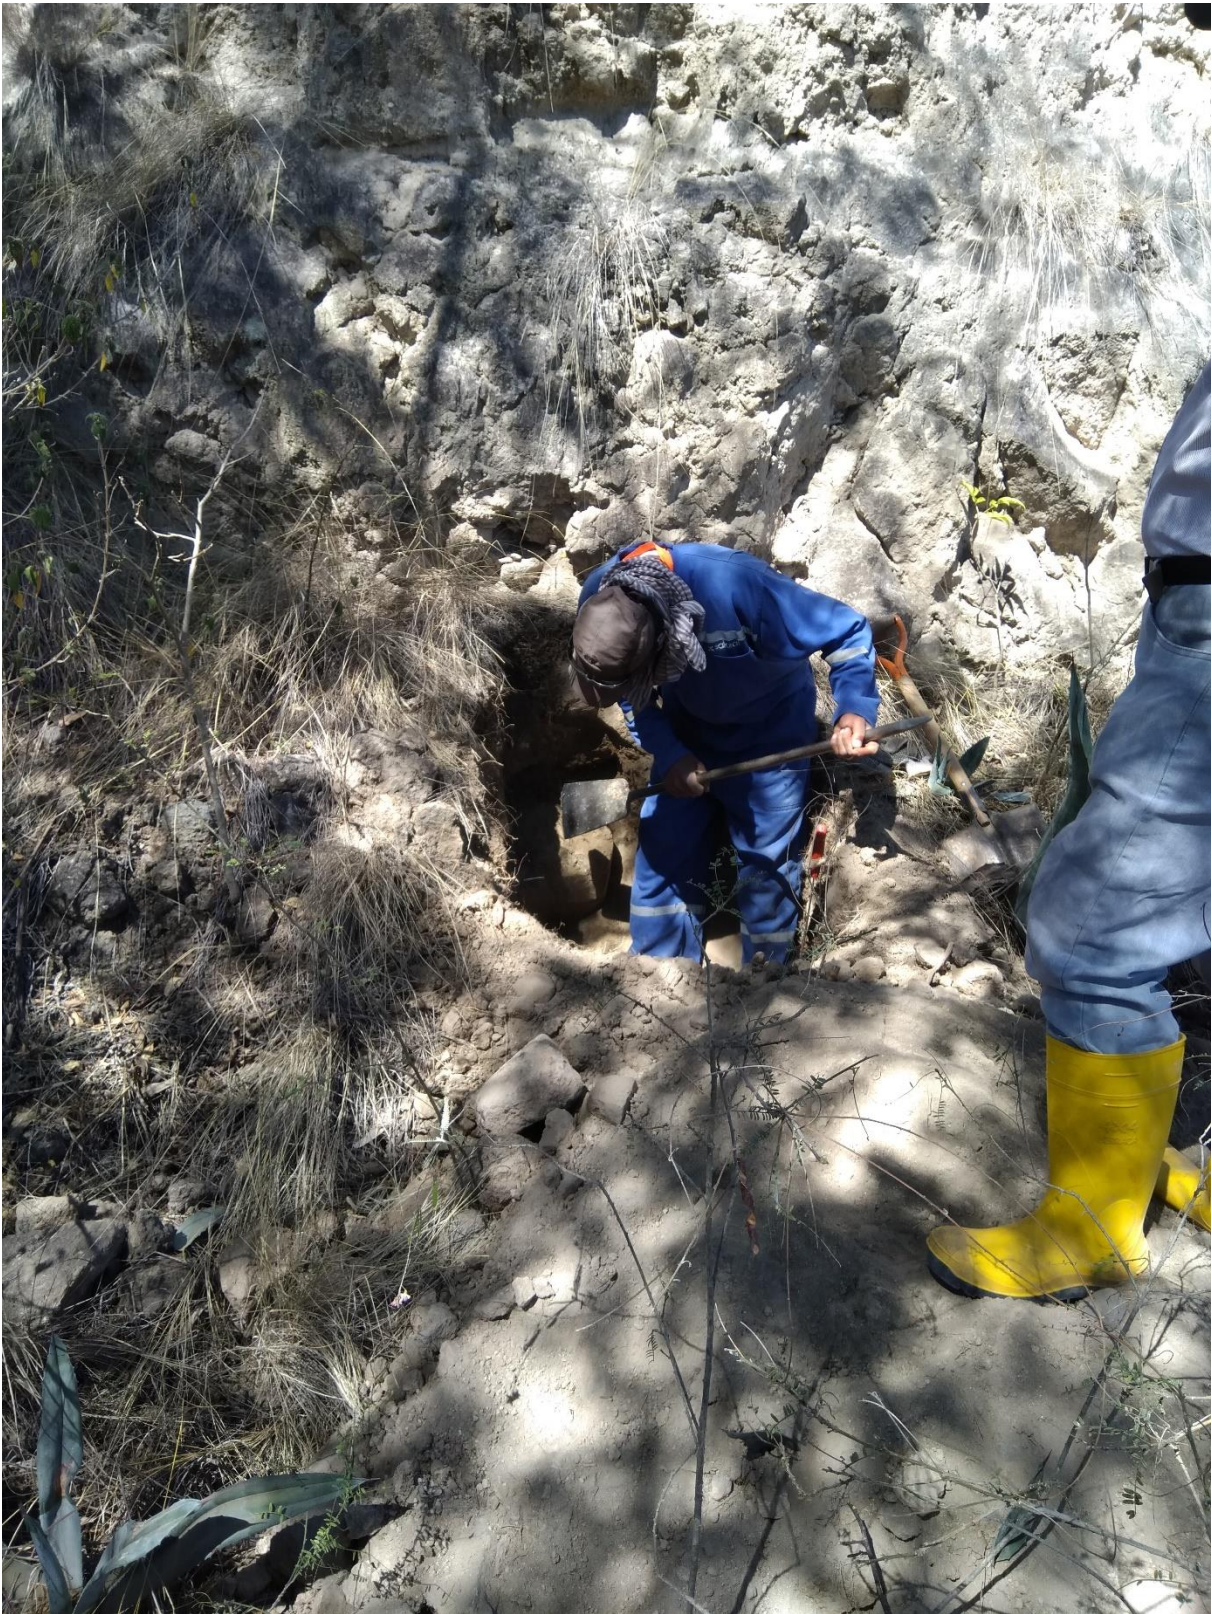
Obtención de la muestra por medio de excavación de calicata.

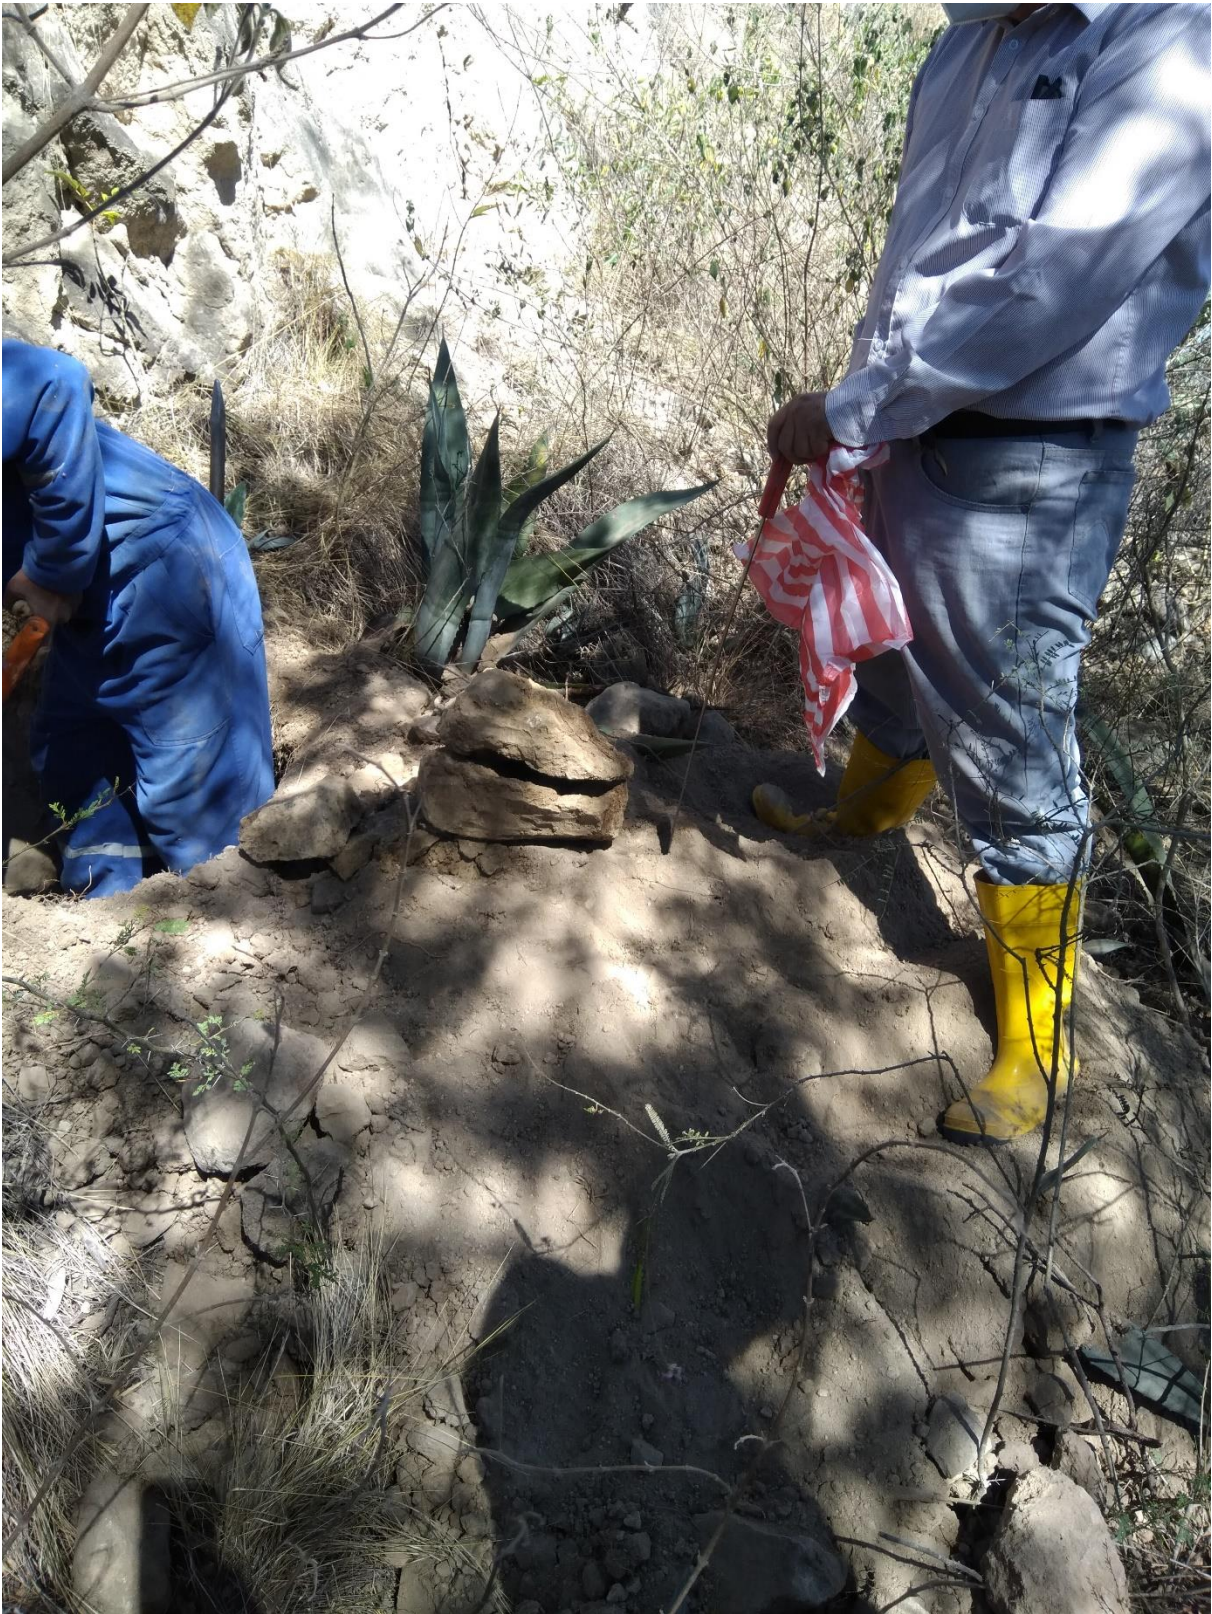
Muestras que fueron ensayadas en el laboratorio
