PROYECTO:	-----	CONTROL:	REQ. COORDINACION DAJ
Nombre completo del RESPONSABLE:	CLUB LIGA DEPORTIVA UNIVERSITARIA	ETAPA:	----
Cédula de Identidad / R.U.C.:	1790463265001	SOLICITUD o Expediente:	GADDMQ-AMC-DAJ-2021-1603-M

ANTECEDENTES

Se realizó la respectiva inspección técnica el día jueves 02 de diciembre de 2021 a las 09:26 hrs sobre el predio **Nro. 313928**, ubicado en la Calle La Pampa S/N, Parroquia Pomasqui, Barrio Country Club LDU.

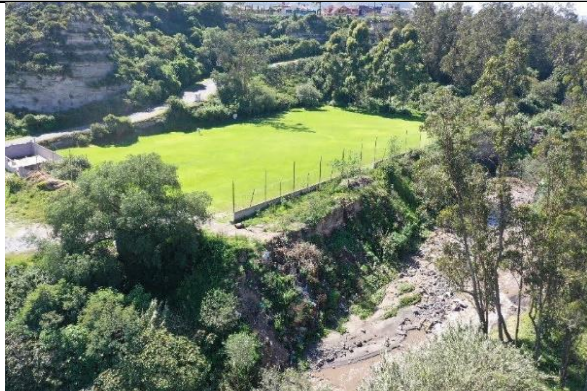
Imagen N° 1: Vista general del predio.

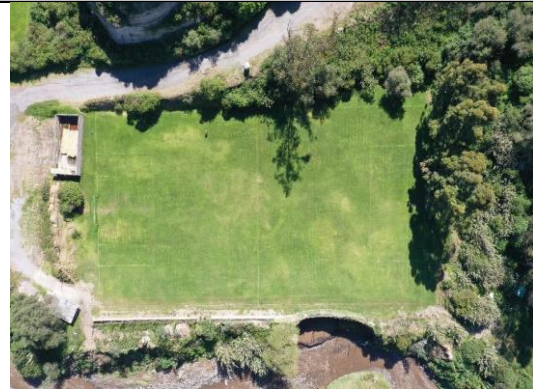
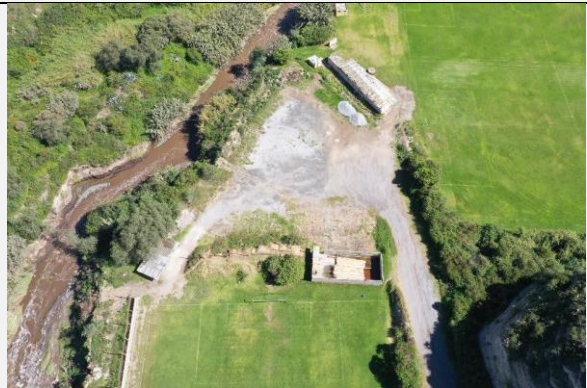
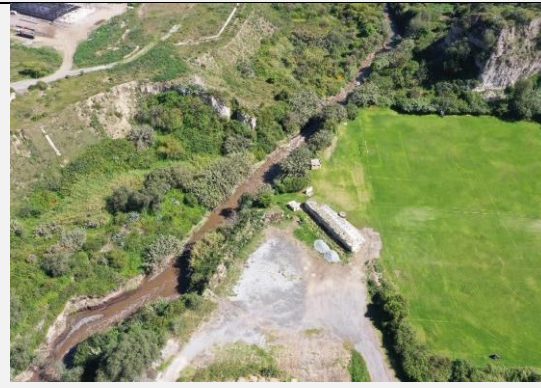
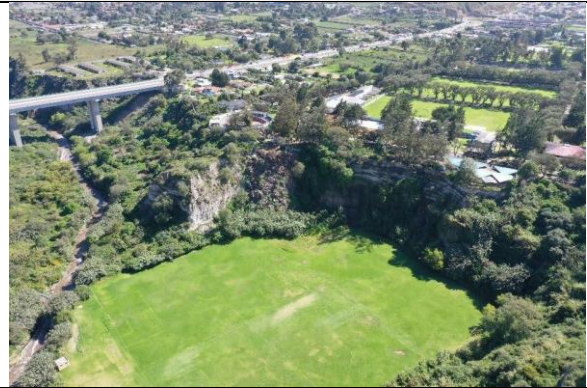
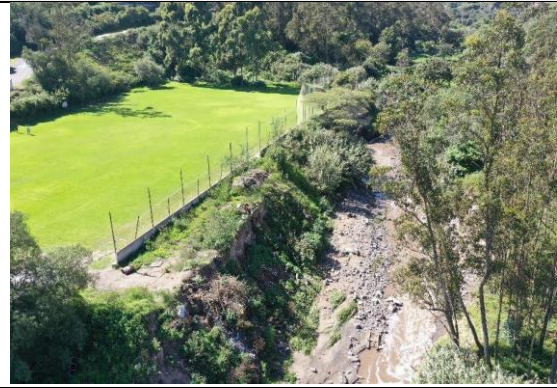
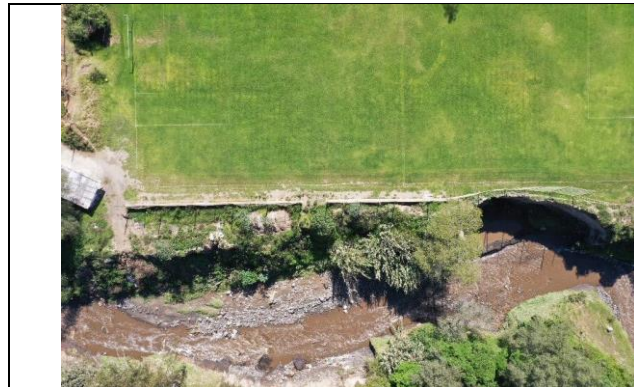
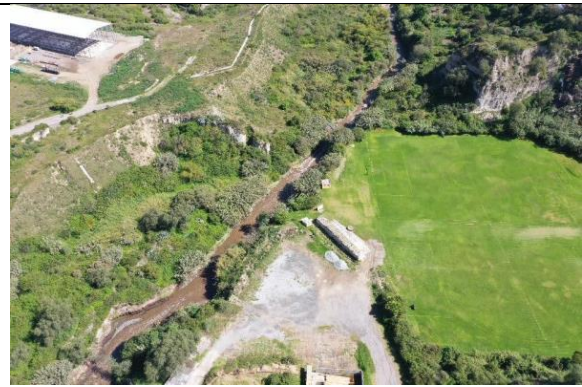
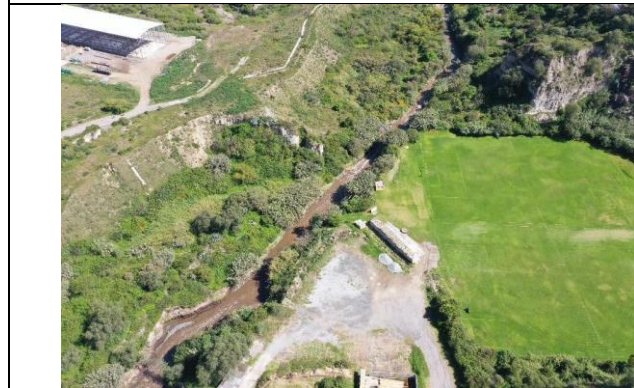
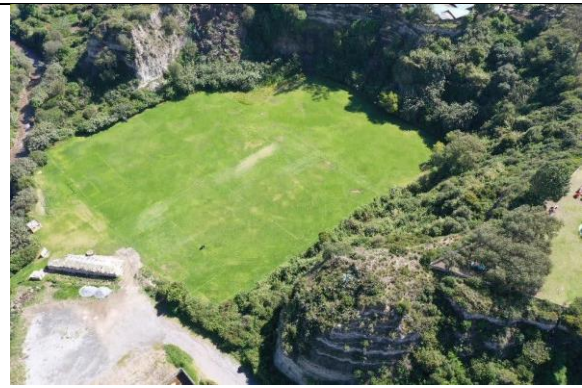
- La tarea de inspección realizada se basa en la apreciación de signos externos visibles de construcción.
- En la inspección realizada se evidenció que dentro de la propiedad privada del predio **Nro. 313928** existen implantadas dos canchas deportivas no cubiertas hacia la franja de protección de quebrada del Río Monjas, en un área de: 29063.40 m2. Por otro lado, se verifica que existen dos cubiertas precarias dentro de la propiedad privada hacia la franja de protección de la quebrada del río.

implantación de construcciones consolidadas, siendo estas las canchas deportivas y las cubiertas precarias.

Imagen N° 2: Vista externa del estado actual.

Imagen N° 3: Vista externa del estado actual.

Imagen N° 4: Vista externa del estado actual.

Imagen N° 5: Vista externa del estado actual.

Imagen N° 6: Vista externa del estado actual.

Imagen N° 7: Vista externa del estado actual.

Imagen N° 8: Vista externa del estado actual.

Imagen N° 9: Vista externa del estado actual.

Imagen N° 10: Vista externa del estado actual.

- Como parte del procedimiento en la etapa de actuaciones previas, se solicitará a la Dirección Metropolitana de Catastro que remita un informe de borde superior de quebrada, para tener todos los elementos de convicción necesarios previo al inicio de un procedimiento administrativo sancionador, en caso de verificarse el cometimiento de alguna infracción prevista en el Código Municipal, toda vez que al momento de la inspección no se verifica ningún proceso constructivo en marcha y solo se verifica la

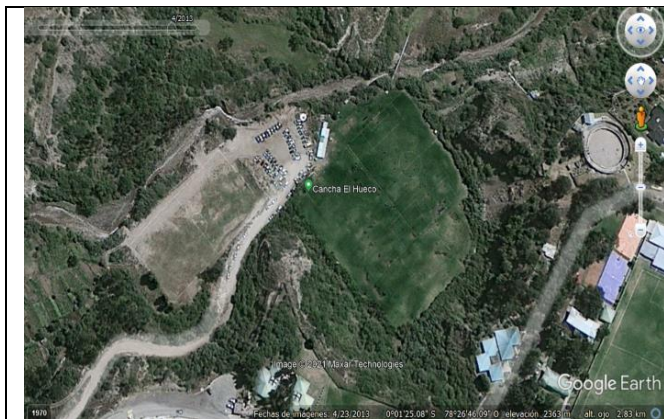
- Una vez verificados los sistemas históricos de imágenes satelitales, se evidencia que la ejecución de las canchas deportivas se dio en el año 2013. Según el Art. 245 del Código Orgánico Administrativo - "Prescripción del ejercicio de la potestad sancionadora", el ejercicio de la potestad sancionadora prescribe a los cinco años para las infracciones muy graves y las sanciones que por ellas se impongan.

Imagen N° 13: Imagen histórica del estado del predio en el año 2013.

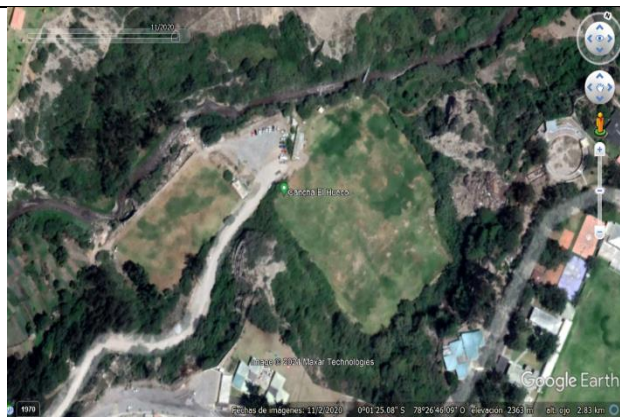
Imagen N° 14: Imagen histórica del estado del predio en el año 2020.
