**“INFORME TÉCNICO SOBRE LA REGULARIZACIÓN DEL TRAZADO VIAL DE LA CALLE PANECILLO, BARRIO LA CERÁMICA, PARROQUIA TUMBACO - RESOLUCIÓN DE COMISIÓN DE USO DE SUELO NRO. 054 -CUS-2021”**

Dirección de Políticas y  
Planeamiento de la Movilidad  
07.01.2022

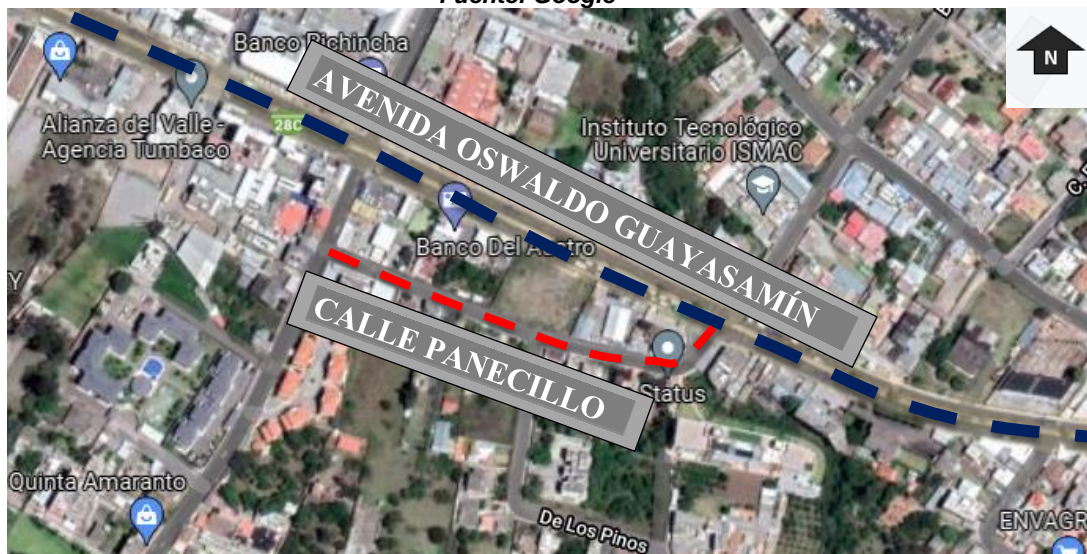
**Figura No. 1**  
**Ubicación del Trazado Vial**  
Fuente: Google

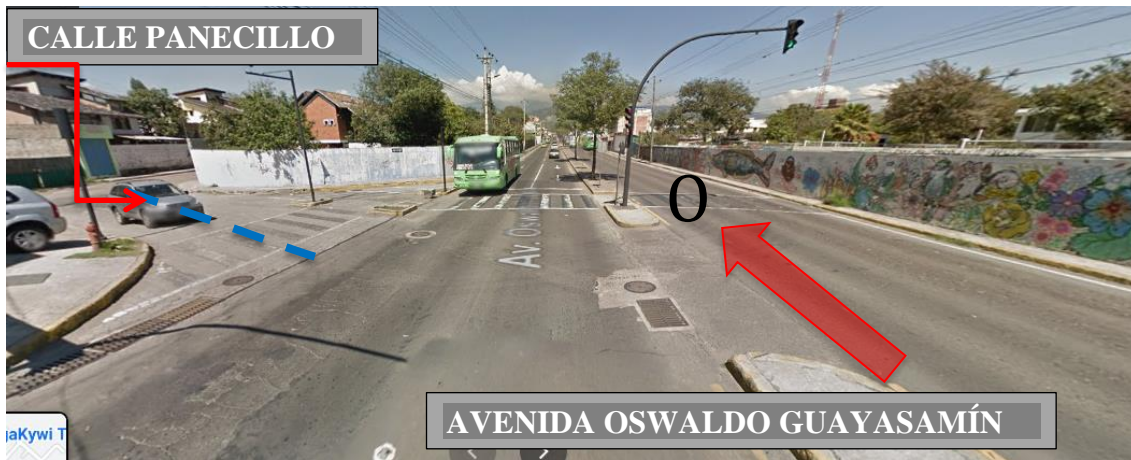
**Figura No. 2**  
**Intersección de la calle Panecillo y la Avenida Oswaldo Guayasamín**  
**Fuente: Google**

Con respecto a la solución vial existente entre el enlace de la calle con nomenclatura "S2C" y "E2D" y la Av. Oswaldo Guayasamín, se evidencia que cuenta con señalización horizontal y la semaforización correspondiente, lo que permite su actual operatividad.

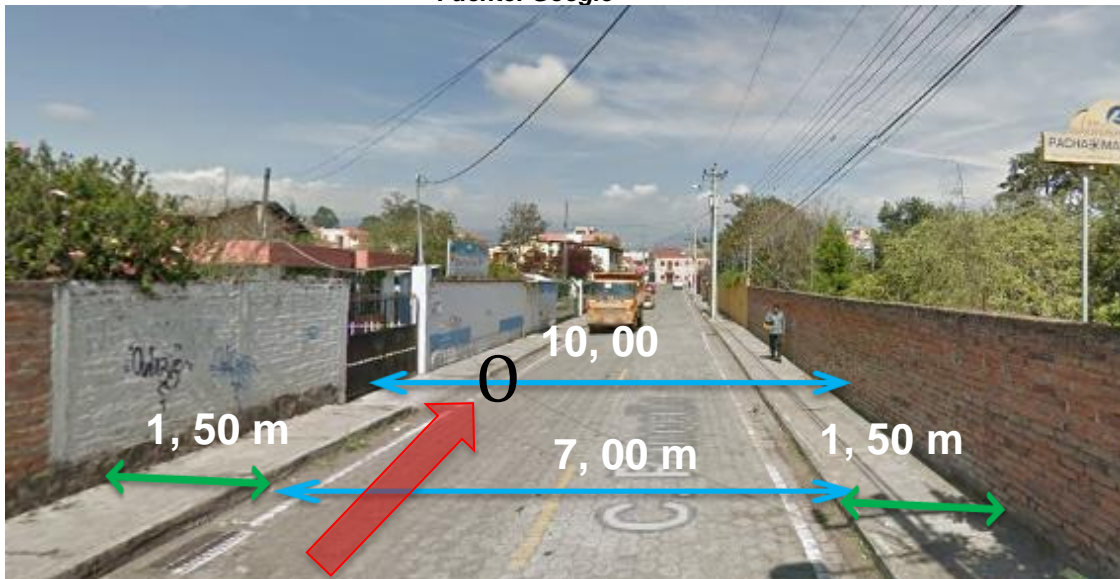
**Figura No. 3**  
**Calle Panecillo**  
**Fuente: Google**

Conforme al análisis realizado, se desprende que la calle el Panecillo se encuentra en el Mapa PUOS- V1 que contiene el Mapa de Caracterización y Dimensionamiento Vial, adicionalmente se identifica que la vía está completamente consolidada y cuenta con una sección de 10,00 metros de ancho con dos aceras de 1,50 metros cada una; y calzada adoquinada de 7 metros de sección.
