Memorando Nro. STHV-DMGT-2020-0177-M

Quito, D.M., 18 de febrero de 2020

ASUNTO: Edificio "PANORAMA 3" - Orden de Procedimiento No. 02030- Expediente Procuraduría No. 2019-01331 (Ref. STHV-2020-0294-E, STHV-2020-0265-E, GADDMQ-PM-2020-0124-O)

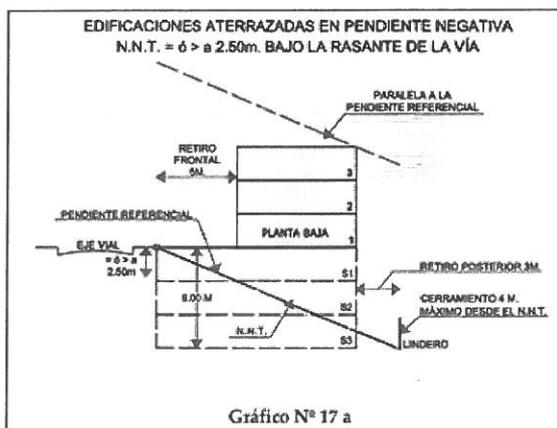
En terrenos con retiro frontal y pendiente negativa, en los que el nivel natural del terreno dentro del retiro frontal sea igual o mayor a 2,50 m. bajo la rasante de la vía, la edificación podrá ocupar el retiro frontal en toda su longitud, con áreas computables o no computables en la profundidad requerida y bajo la rasante de la vía, no se permite la tolerancia señalada. La losa de cubierta de este retiro debe estar a nivel de la acera. Se podrá usar el retiro frontal para acceder al nivel de ingreso al que se lo define como planta baja (PB). A partir de este nivel la escalera estará al interior del edificio. El retiro lateral puede utilizarse para construir escaleras, únicamente para acceder hacia niveles bajo el nivel de la acera. La pendiente referencial en este caso como única excepción no define la planta baja; la pendiente referencial del terreno será paralela hasta alcanzar el número de pisos permitidos por la zonificación. Ver gráfico 17a. (Las negrillas me pertenecen)

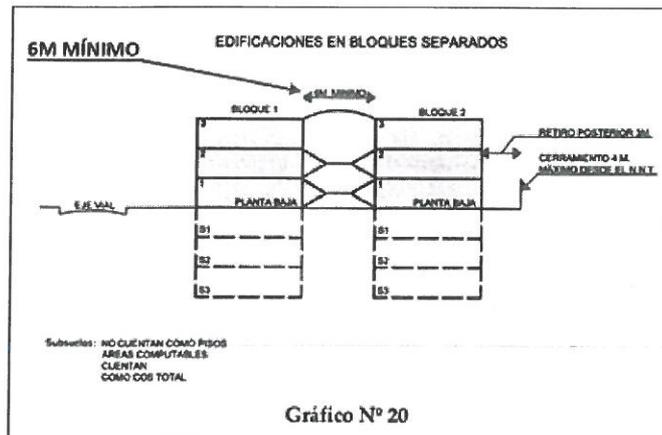
Se permitirá exclusivamente la integración entre bloques con circulaciones peatonales, horizontales o verticales, que pueden ser cubiertas. Ver gráfico N° 20

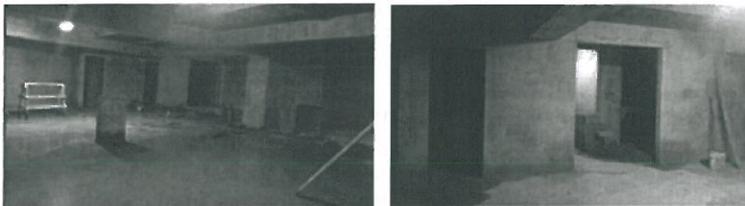
Subsuelos 2 y 3: Interiormente no se encuentran terminados, sin embargo ya se aprecian algunas bodegas construidas manteniendo el diseño de los planos presentados, como consta en la memoria fotográfica adjunta.

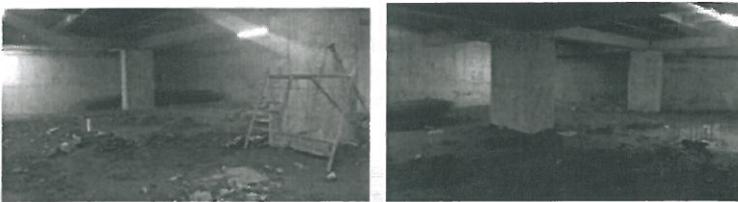
Subsuelo 4: Interiormente no se encuentra terminado.

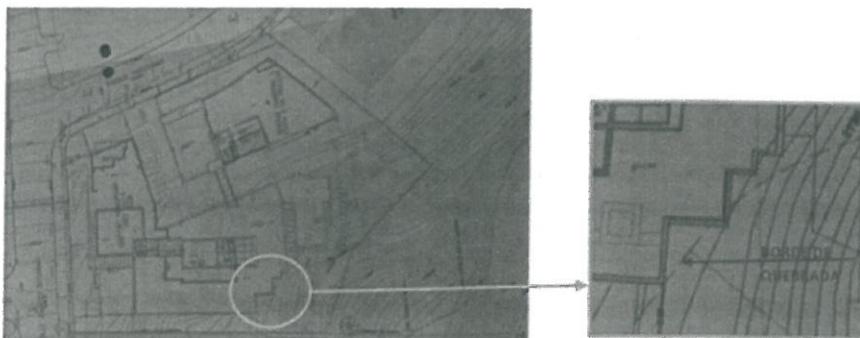
De acuerdo al plano aprobado, lámina "A2 de 25" que contiene la IMPLANTACIÓN GENERAL (Bloque A & B), gráficamente se observa que un pequeño tramo de la esquina comprendida entre los ejes de las columnas F y G de la Torre A, se encuentra ocupando el retiro de protección de quebrada, conforme se observa en el gráfico adjunto, sin embargo, es competencia de la Dirección Metropolitana de Catastro de verificar si la edificación mantiene el retiro de la faja de protección de la quebrada.

Cabe señalar que mediante Oficio No. 0004144 del 2 de mayo de 2013 y plano adjunto, la Dirección Metropolitana de Catastro define el borde superior de quebrada del año 1983, borde de talud natural del año 1983 y el borde de talud artificial actual, sin embargo al construir la Torre A, se modificaron los taludes implantando en ellos los subsuelos de la edificación, por lo tanto sólo se mantiene el borde superior de quebrada.
