DOCUMENTO: <b>INFORME TÉCNICO</b>	<b>CÓDIGO:</b> N° EPMHV-GT-DEPYE-2021-M-006.
	COSTOS POR MANTENIMIENTO VIVIENDAS DE RELOCALIZACIÓN, PROYECTO VICTORIA DEL SUR.

## INFORME TÉCNICO

#### 3.1. DIAGNÓSTICO VIVIENDAS DE RELOCALIZACIÓN

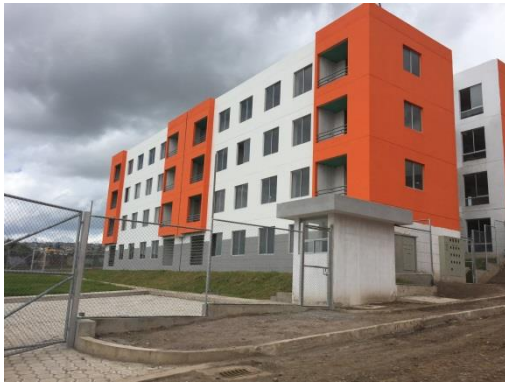
Manzana 11

A continuación se muestran imágenes de cada uno de los conjuntos habitacionales correspondientes a las manzanas 11, 12, 13, 14 y 15 a la fecha de recepción:

Como se demuestra en las imágenes, los conjuntos habitacionales de las manzanas 11, 12, 13, 14 y 15 a la fecha de entrega fueron culminados y entregados en cumplimiento de los contratos; las obras fueron recibidas a satisfacción por la Comisión de Recepción.
