Emergencia en La Comuna y La Gasca: Un trabajo articulado e interinstitucional

Secretaría de
SEGURIDAD

DESCRIPCIÓN DEL EVENTO

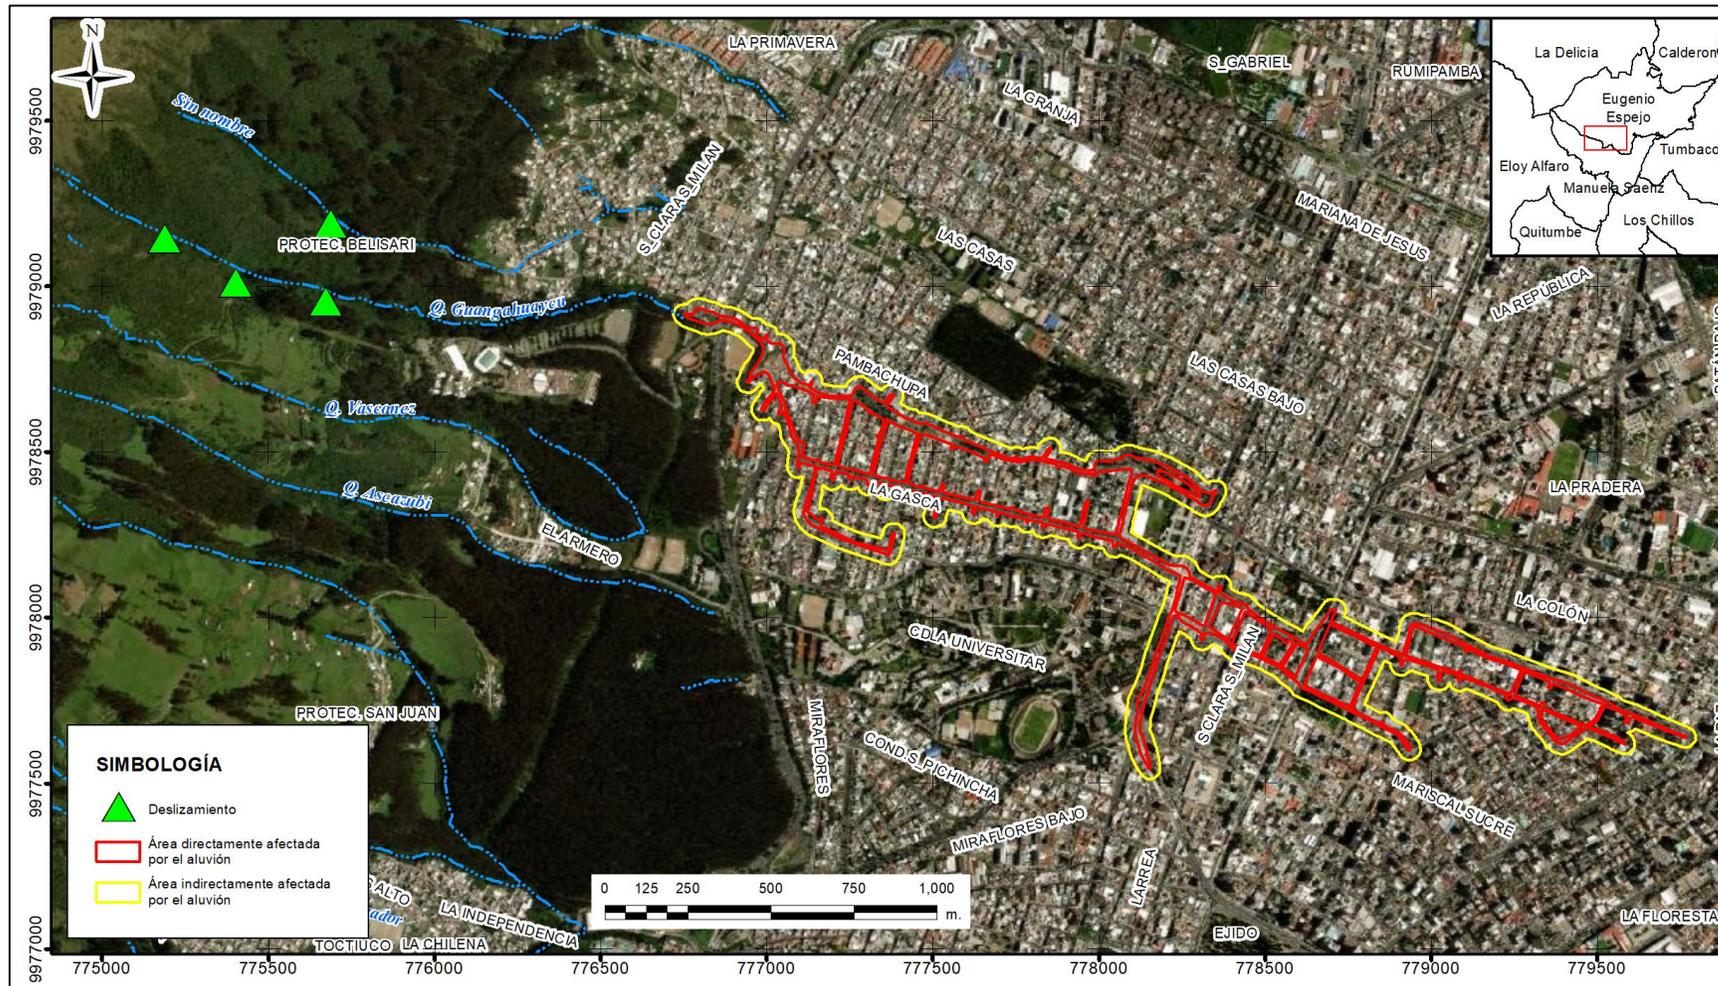
Mapa de ubicación del evento y sectores afectados
Fuente: DMQ, DMGR, UCE-FIGEMPA
Año: 2022

Tipo de evento:

- Deslizamiento
- Flujo de lodo

Área afectada: 78.70 Ha.

Barrios afectados:

- Comuna de Santa Clara
- De San Millán
- Pambachupa
- La Gasca
- La Colón
- Santa Clara
- La Mariscal

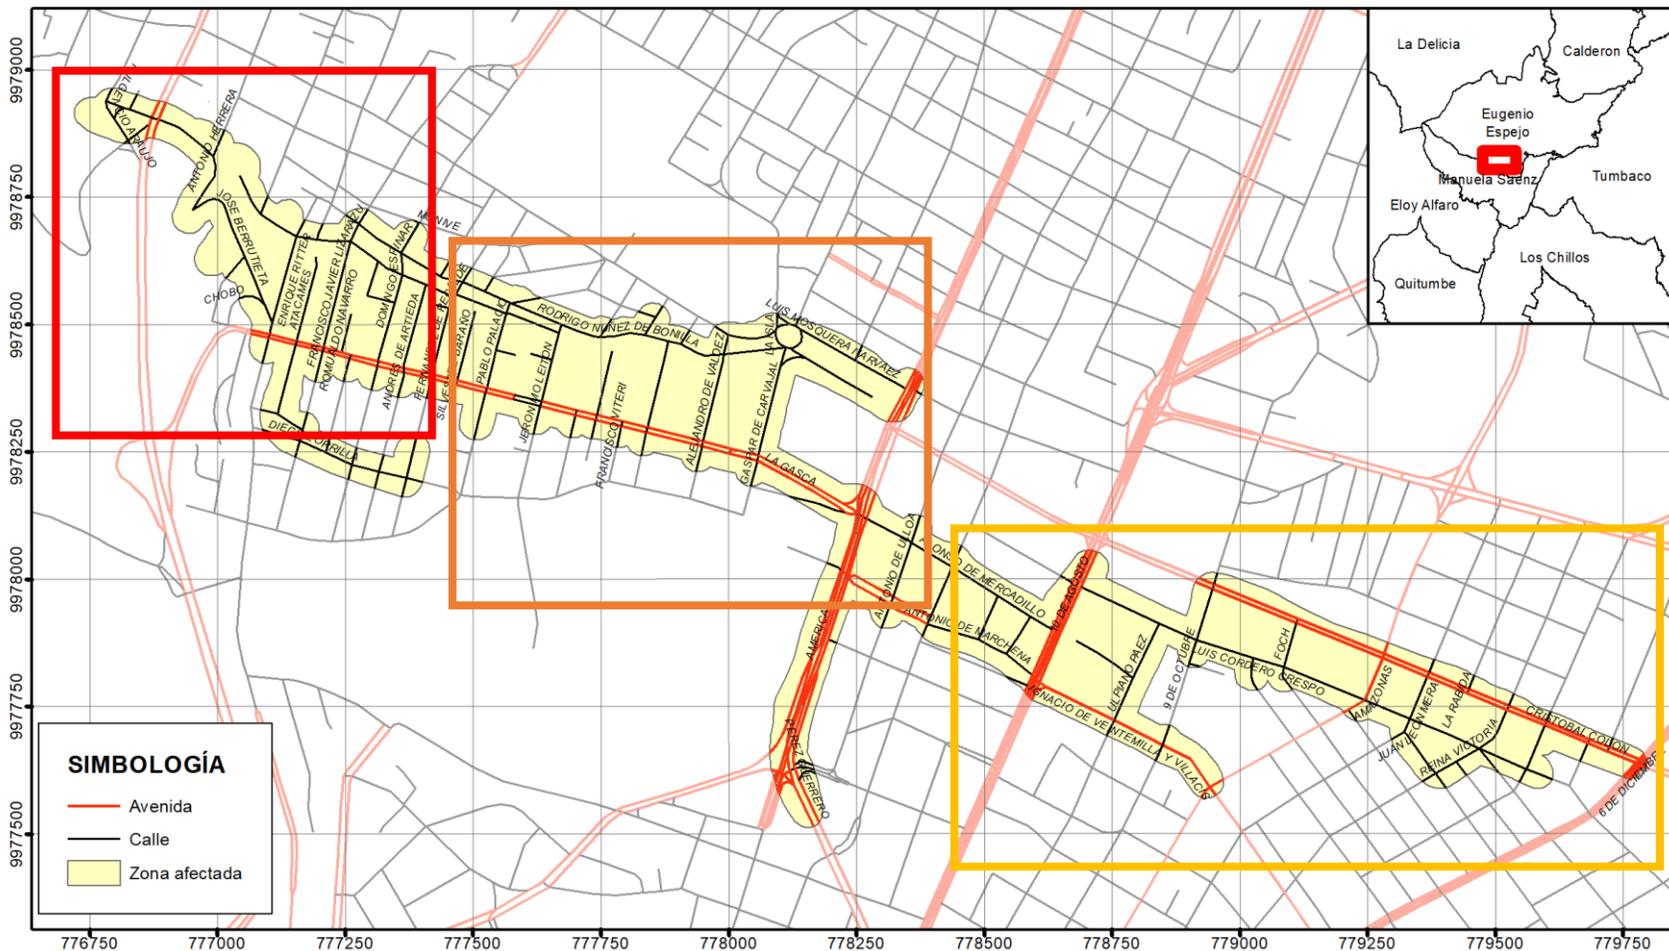
Afectación grave:

Sectores de La Comuna y La Gasca en la parte alta, provocando pérdida de vidas y bienes muebles e inmuebles

Afectación alta:

Gasca media, Pambachupa, provocando acumulación de lodo y escombros en la avenida principal y transversales.

Afectación media

Sector de Santa Clara y La Mariscal (avenidas, América, 10 de agosto, Colón, Amazonas, y calles Mercado, Páez, Cordero, 9 de octubre y Almagro), provocando acumulación de lodo y taponamiento de sistema de alcantarillado.

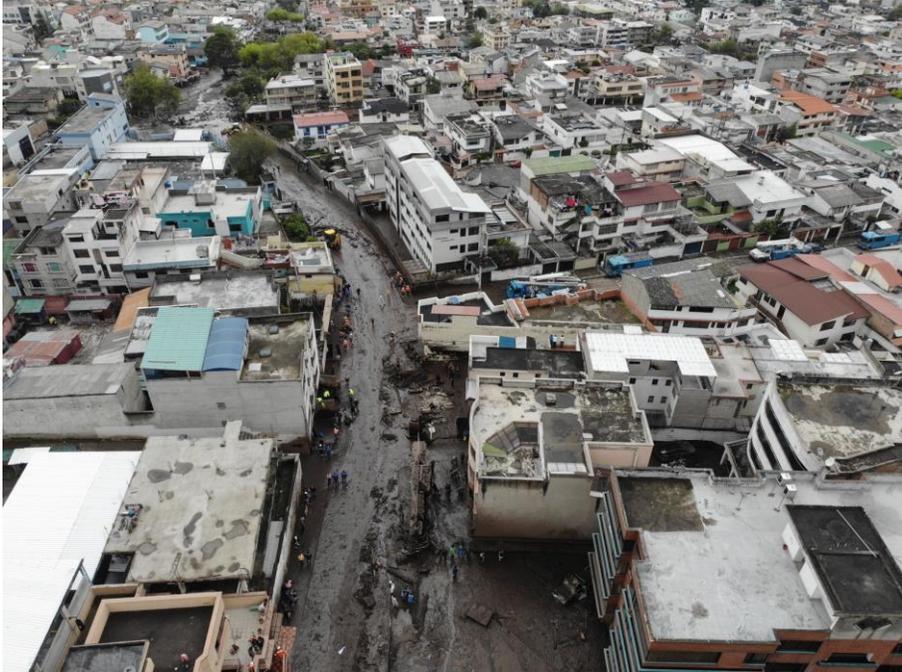
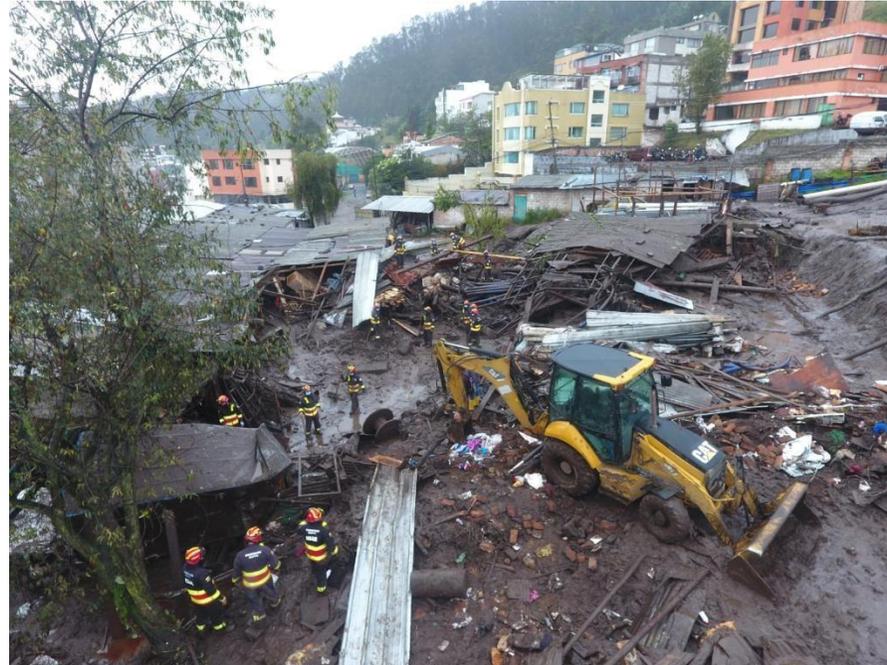
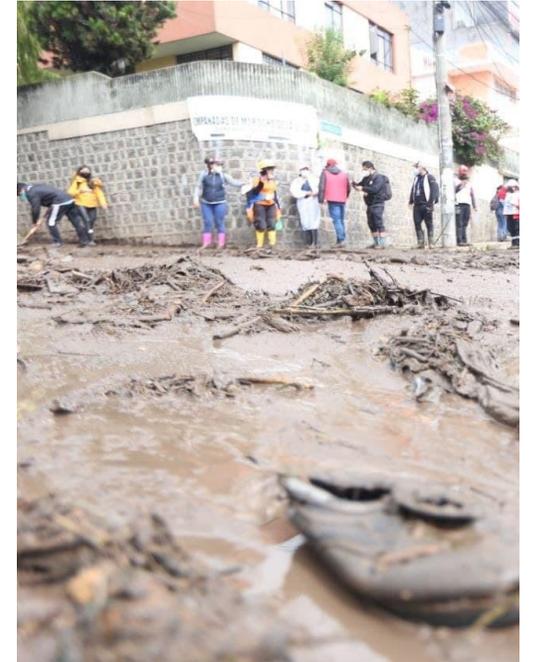
Tipo de evento: Aluvión

En la estación pluviométrica Cruz Loma se registró un total de 75 mm de precipitación, que produjo un aluvión (flujo de lodo y escombros) de gran magnitud en la Quebrada Guanga Huayco (El Tejado) que afectó considerablemente a los sectores La Comuna de Santa Clara de San Millán y La Gasca. Para la atención se activaron las entidades de respuesta para desarrollar las acciones de búsqueda y rescate de personas; en el evento se registraron personas fallecidas, heridas y desaparecidas, viviendas, bienes públicos y privados afectados, considerándose este evento como un caso fortuito.

- El aluvión que se originó en la Quebrada Guanga Huayco el pasado lunes 31 de enero de 2022, afectó un área concreta de la parroquia Belisario Quevedo, con pérdida de vidas y cuantiosos daños materiales, que ocurrió de manera imprevista debido a las altas tasas de precipitación que sobrepasó el valor promedio para el mes de enero, según reportes técnicos de la entidad rectora (INAMHI).

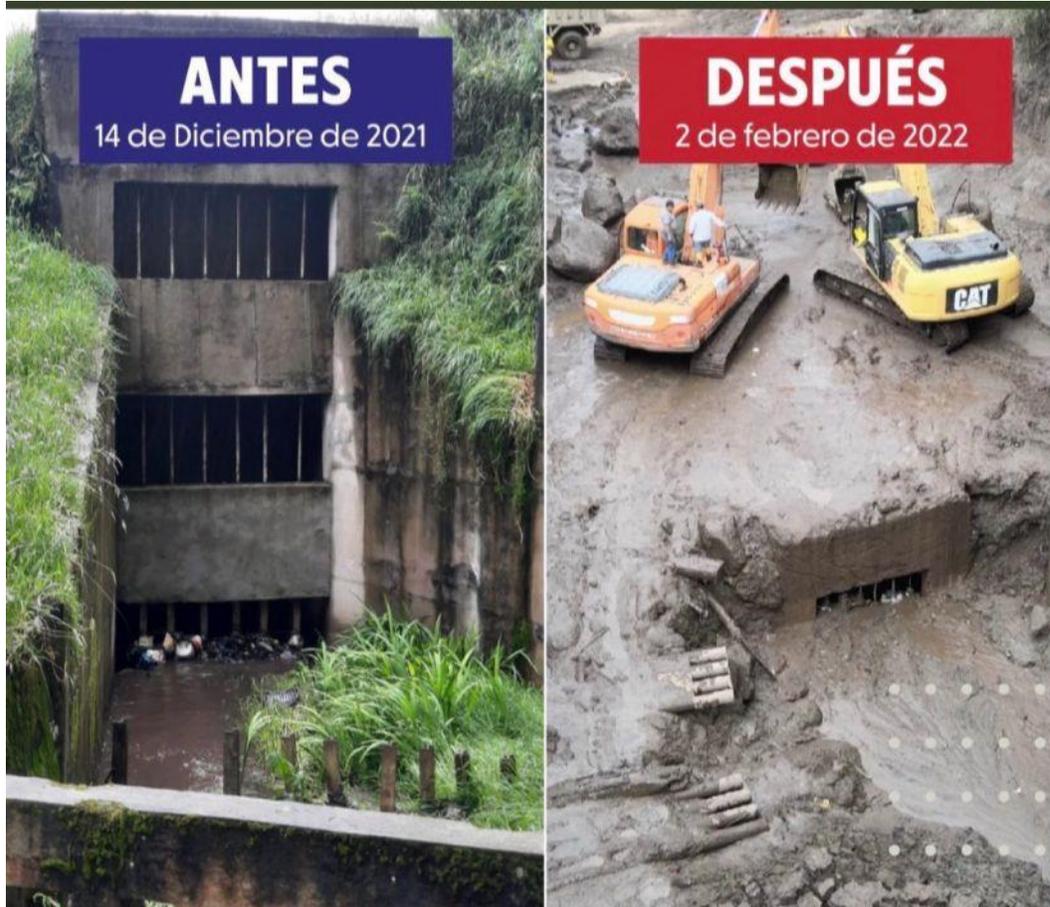
TIPO DE EVENTO Y AFECTACIONES

Afectaciones

- Edificaciones
- Sistema vial
- Tendido eléctrico / Telefonía
- Alcantarillado
- Espacio Público
- Cerramiento, muro (Predio Particular)
- Propiedades particulares y medios de vida"

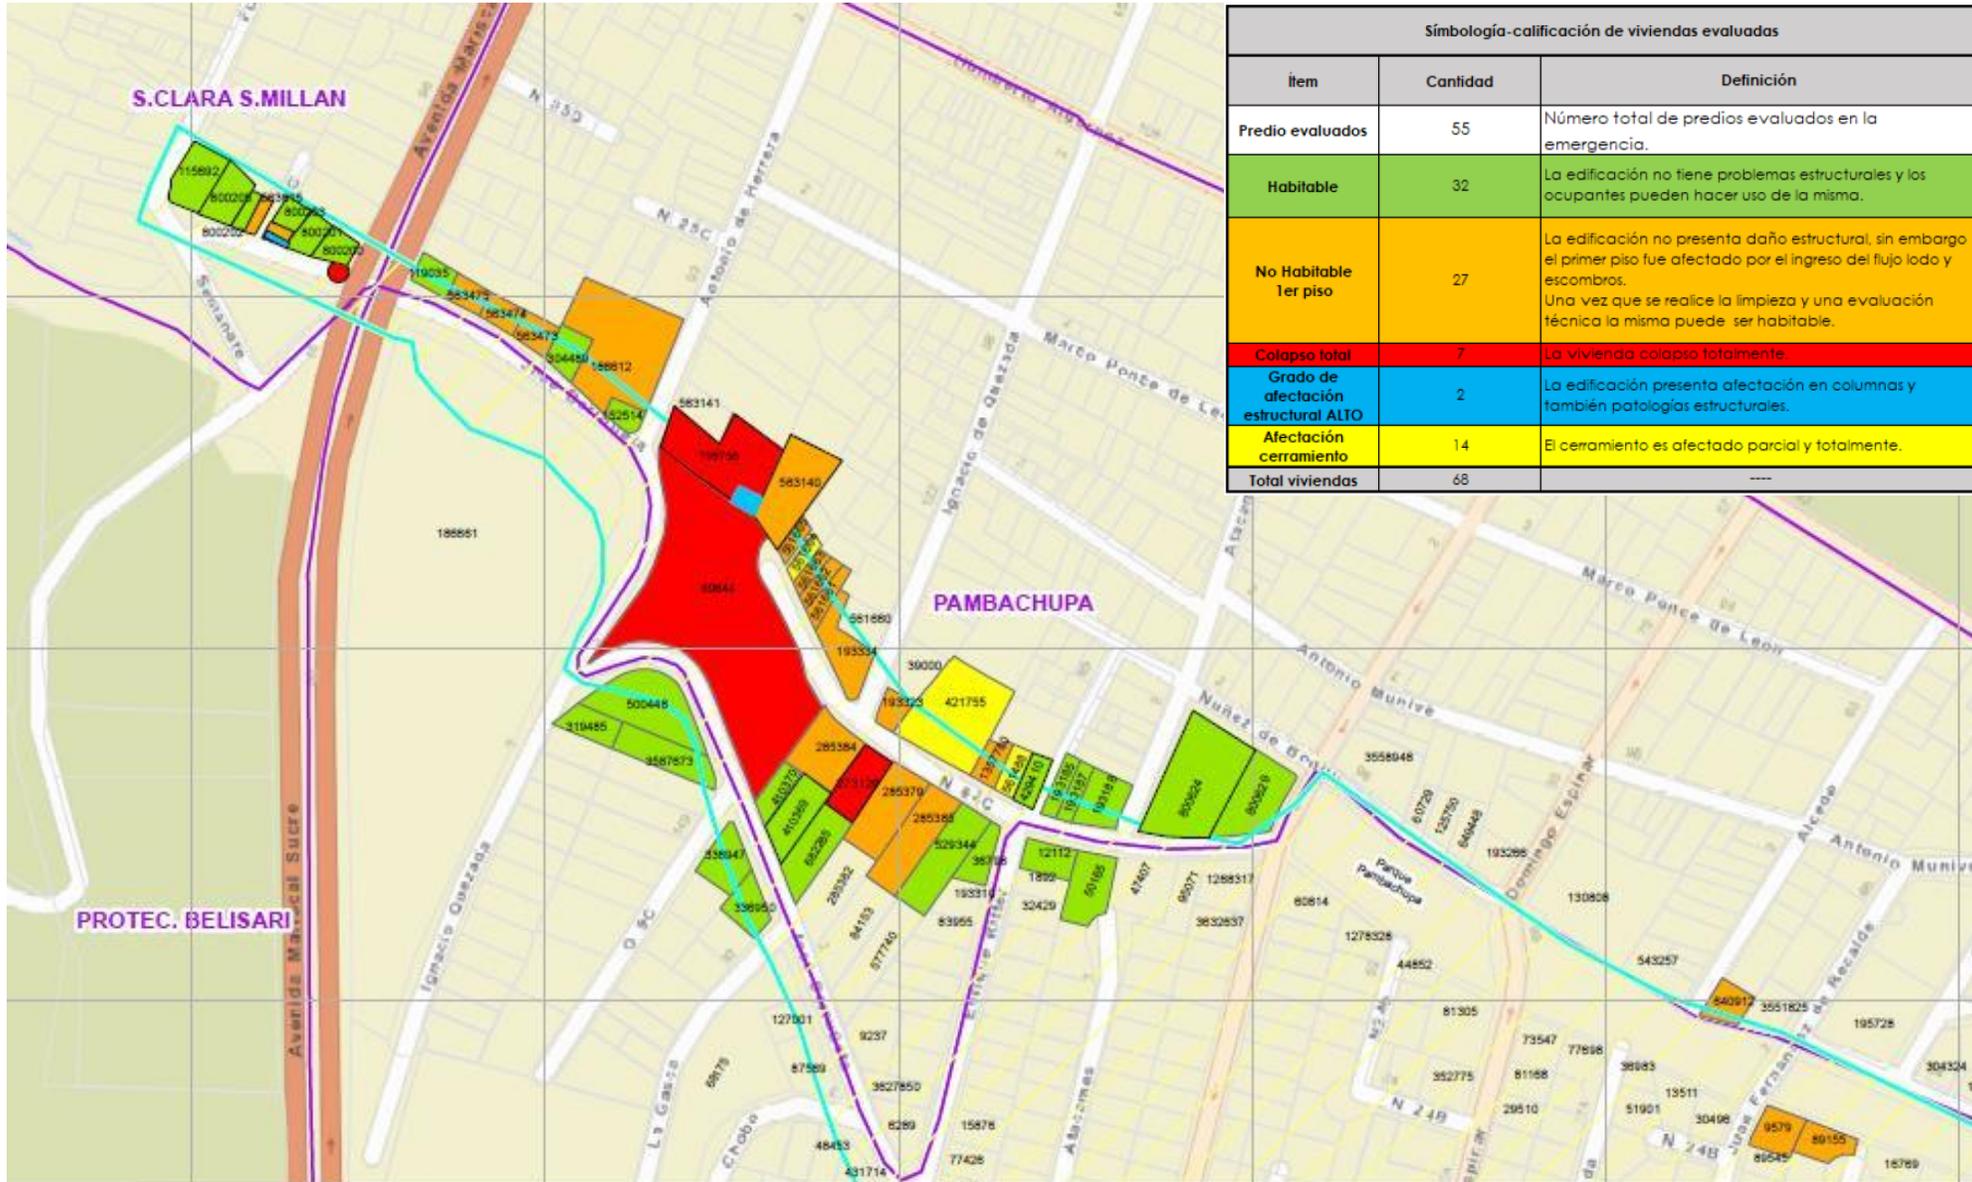
CATEGORIZACIÓN DE PREDIOS EVALUADOS

EVALUACIONES ESTRUCTURALES SGSG – DMGR (Total viviendas evaluadas 68)

Predios evaluados 55
Viviendas Habitables 32
Viviendas No Habitables (1era planta) 27
Colapsos totales 7
Viviendas que presentan afectación estructural alta 2
Afectaciones a cerramientos 14
(Algunos cerramientos corresponden a las viviendas afectadas)
Toneladas retiradas 18.756 m3
