**ALCANCE AL INFORME TÉCNICO CONSTANTE EN EL INFORME N° A-001-UERB-
AZLD-2020**

**ASENTAMIENTO HUMANO DE HECHO Y CONSOLIDADO DE INTERÉS SOCIAL
DENOMINADO COMITÉ PRO-MEJORAS DEL BARRIO CATZUQUI DE
MONCAYO**

Oficio No. SGSG-DMGR-2018-0383
DM Quito, 20 de abril de 2018
Ticket GDOC N° 2018-019454

Asunto: Respuesta a solicitud de informe de riesgos
Ref. Oficio No. UERB-151-2018

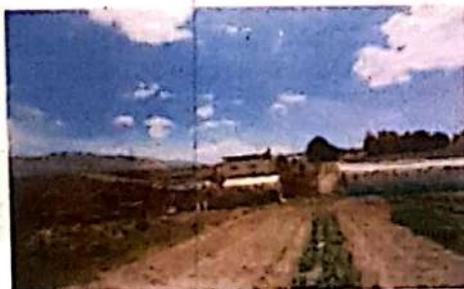
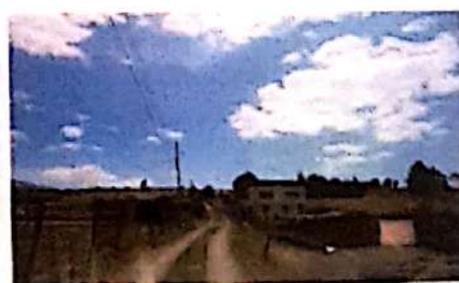
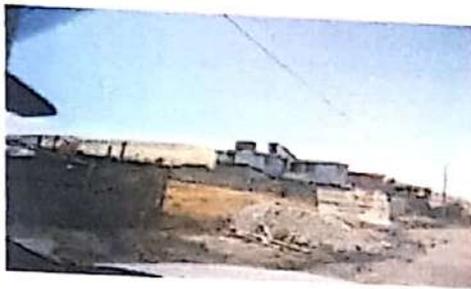
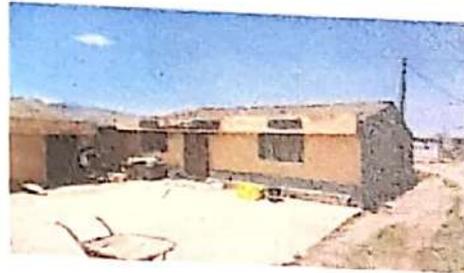
8.1.2 Edificaciones en el asentamiento

Estado de la edificación	Muy bueno (%)	Bueno (%)	Regular (%)	Malo (%)
		20	60	20
Materiales predominantes de la edificación	Piso-entripiso (sistema estructural)		Paredes	Cubierta
	Cimientos hormigón, Columnas de varilla y recubiertas con cemento		Bloque trabada con cemento, ladrillo	Losa, eternit y zinc
Uso edificación (vivienda, comercio, industria, educación)	Vivienda, agricultura.			
Existencia de servicios básicos (sí/no)	Energía eléctrica	Agua potable	Alcantarillado sanitario	Alcantarillado Pluvial
	sí	comunal	no	no
Otro tipo de información física relevante	Las calles que se encuentran alrededor del barrio Catzuqui de Moncayo, son de tierra afirmada. Se observa que no poseen obras para el manejo de aguas servidas y de escorrentía. Los predios que no están construidos sirven para la agricultura

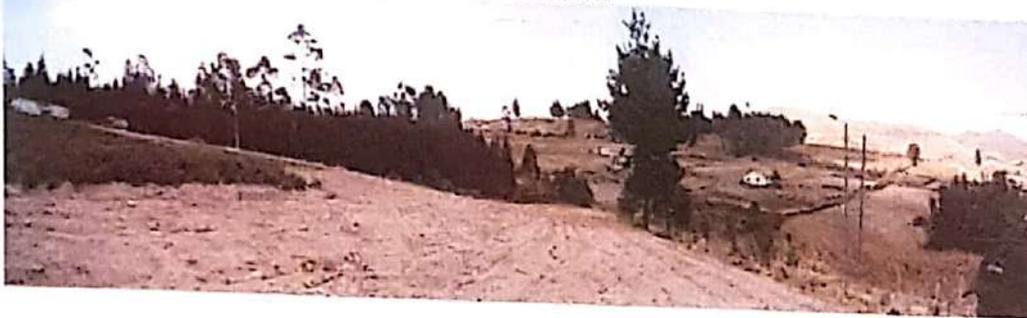
8.1.3 Pendiente del terreno en el sector de análisis.

Localmente, el AHHYC "Catzuquí de Moncayo" se ubica sobre una ladera con pendientes onduladas (5° a 10°), sin embargo no existen cortes de terreno (taludes) con alturas importantes. Al tratarse de un asentamiento humano informal, no cuenta con toda la infraestructura de servicios básicos por lo cual no hay sistemas viales adecuados, las calles son de tierra afirmada sin sumideros, lo cual, debido a la pendiente, se forman surcos como consecuencia de la erosión causada por el agua (pluvial y residual).

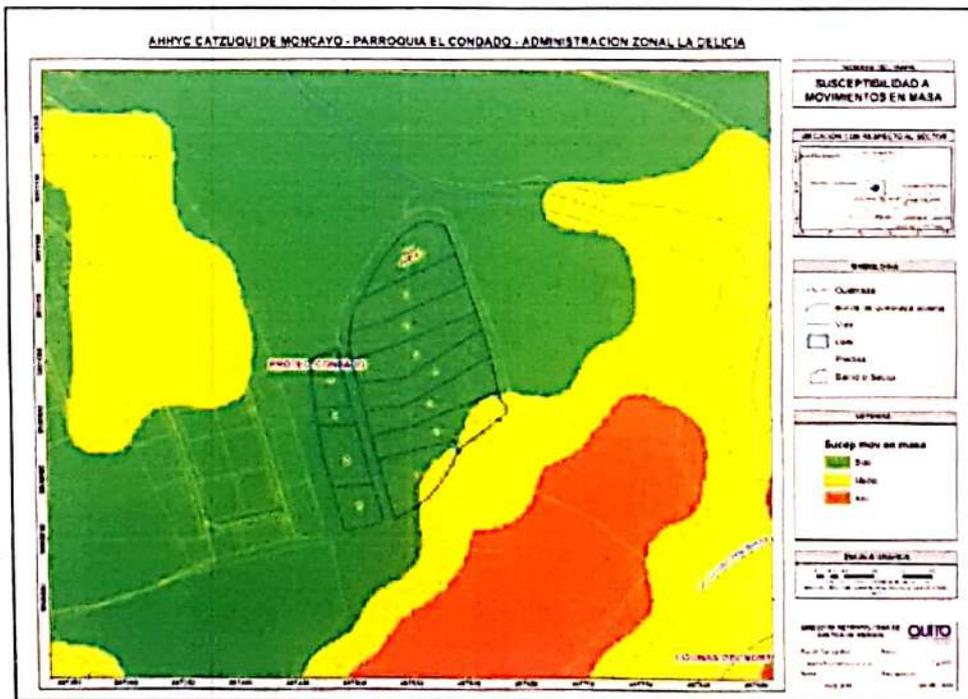
8.2.2 Susceptibilidad a Movimientos en Masa

Con esta información, se define que la **Amenaza por Movimientos en Masa es Moderada** para todo el AHHYC "Catzuquí de Moncayo".

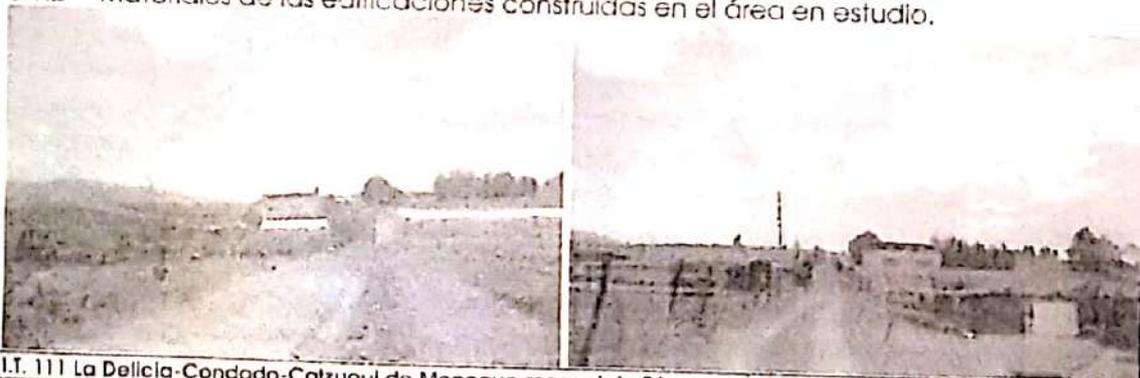
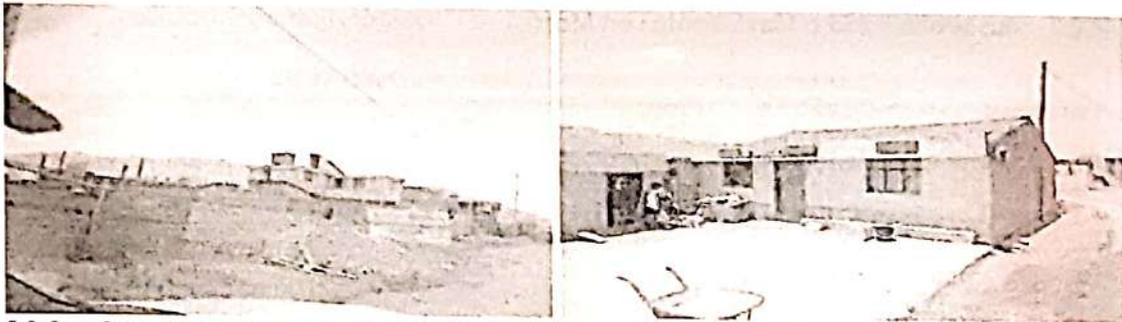
8.1.2 Materiales de las edificaciones construidas en el área en estudio.

Las viviendas que conforman el barrio en estudio no fueron construidas tomando en cuenta parámetros de sismo-resistencia estructural, ni la carga portante del suelo. Ambos factores son muy importantes para reducir posibles daños asociados a amenazas sísmicas y por inestabilidad de terrenos. Así la resistencia sísmica en el sector no está garantizada.

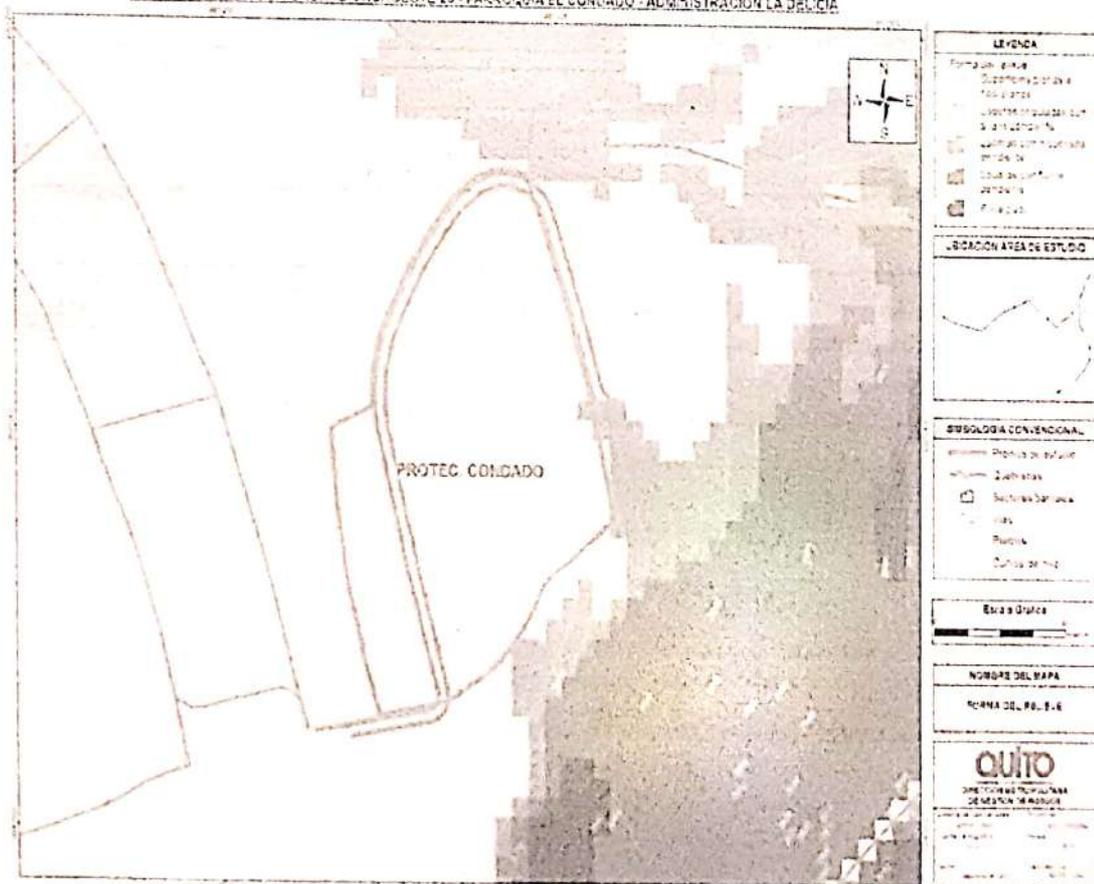
8.2.5 Pendientes

AIHYC CATZUQUI DE MONCAYO MACROLOTE 26 - PARROQUIA EL CONDADO - ADMINISTRACIÓN LA DELICIA
