Asunto: Definición vial para el Asentamiento Humano de Hecho Consolidado "Catzuqui de Moncayo"

INFORME TÉCNICO CABIDAS, LINDEROS, COORDENADAS				No 030- GCBIS 2015		
ASENTAMIENTO HUMANO DE HECHO Y CONSOLIDADO COMITÉ PRD MEJORAS DEL BARRIO "CATZUQUI DE MONCAYO"						
MACROLOTE 26 ETAPA I

- Catzuqui de Moncayo Macrolote 26

INFORME TÉCNICO
Evaluación de Riesgo: Solicitud UERB
Fecha de inspección: 15/09/2015

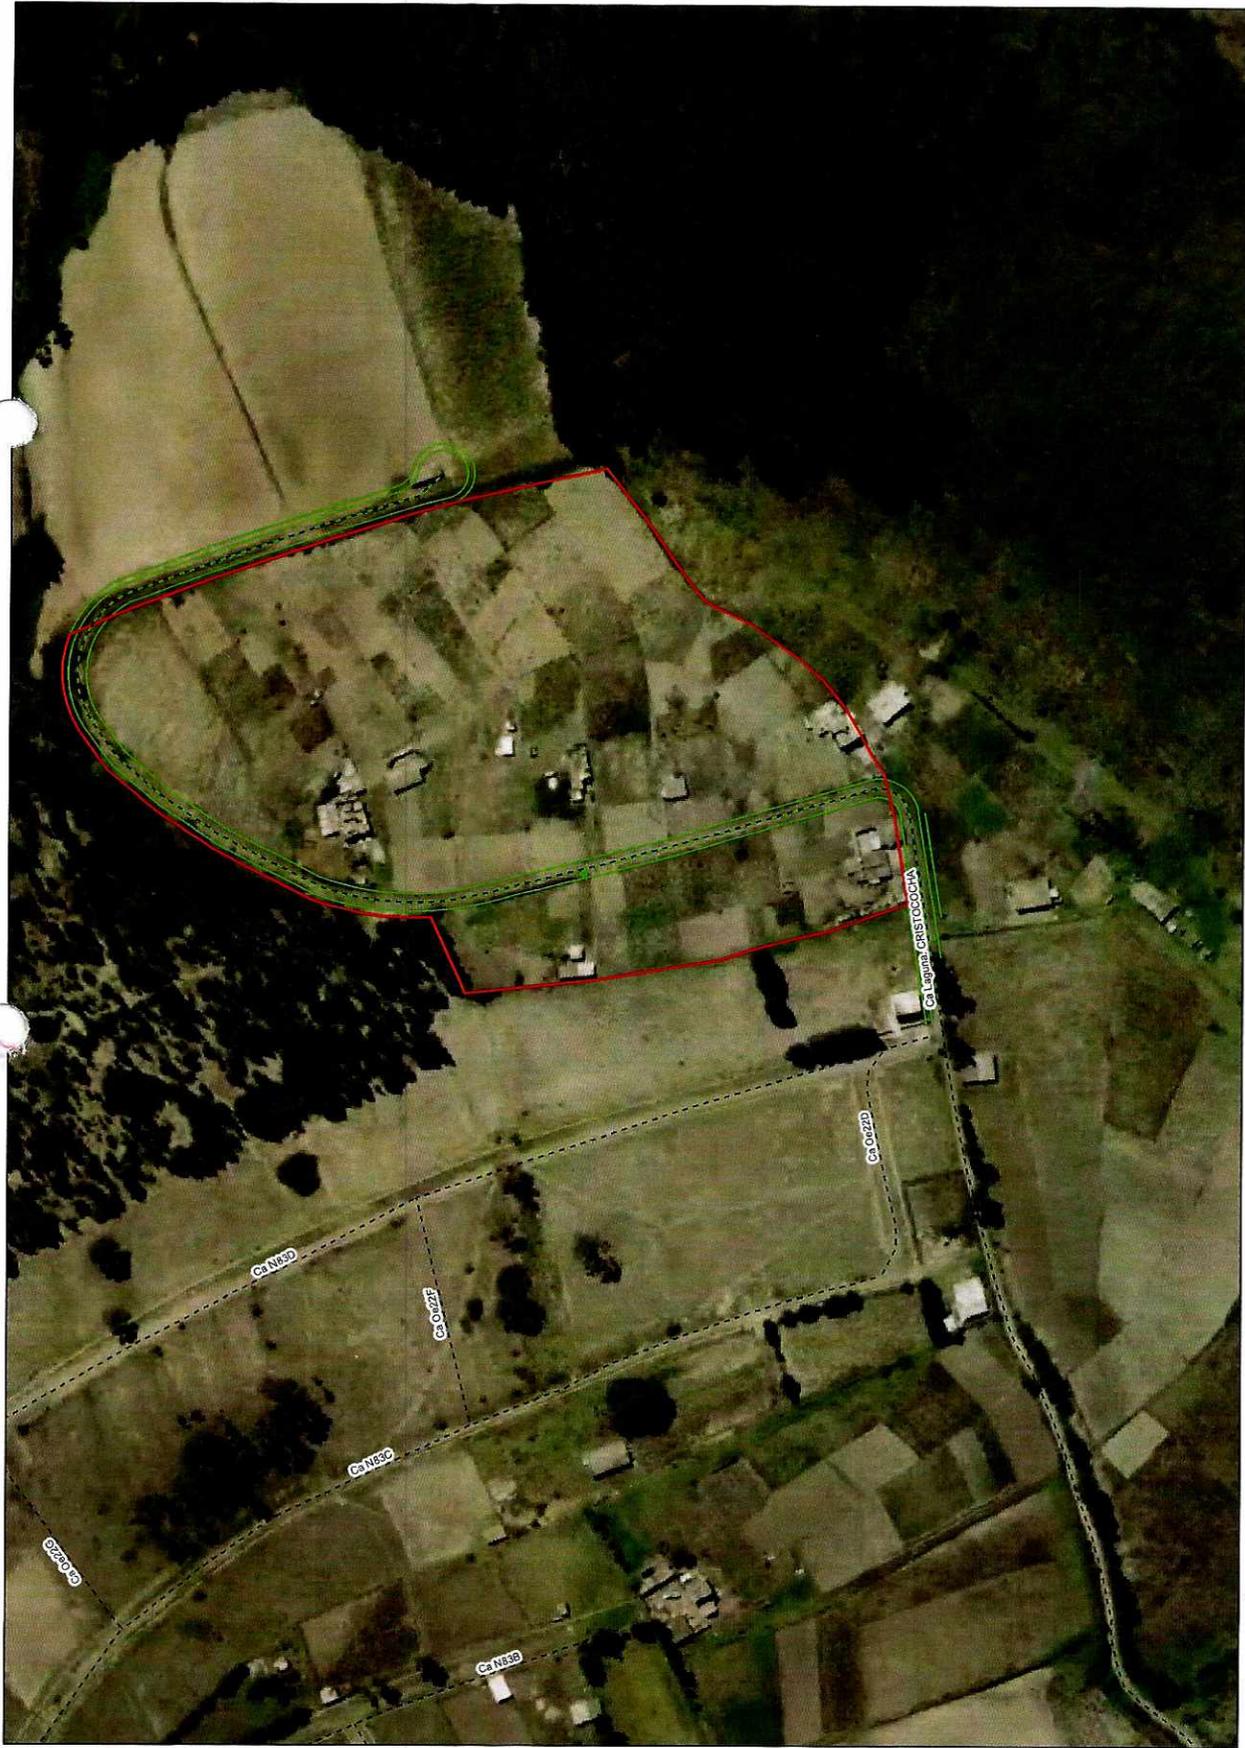
- EJES VIALES
- CATZUQUI

ING. ALEJANDRO LARREA GERENTE GENERAL	PROYECTO: NOMENCLATURA VIAL ASENTAMIENTO HUMANO CATZUQUI DE MONCAYO PARRQUIJA EL CONDADO	RESPONSABLE: GERENCIA DE PLANIFICACION REVISOR: ING. LORENA IZURIETA Z. PROCESAMIENTO: SISTEMA DE INFORMACION GEOGRAFICA APROBADO: MSc. MONICA DONOSO GERENTE DE PLANIFICACION	ESCALA: INDICADA FECHA: SEPTIEMBRE 2015 RESPONSABLE PROCESAMIENTO: MTTH LAMINA: T11	FUENTES: Ejes viales: EPMOP Gerencia de Planificación Unidad de Sistemas de Información Geográfica Límites del Asentamiento Humano: Unidad Especial Regula Tu Barrio Límite Parroquial: Secretaría Territorio, Hábitat y Vivienda NOTA ACLARATORIA: La delimitación parroquial es emitida por el Concejo Metropolitano de Quito, mediante la ley de Régimen para el DMO, Ordenanza de Zonificación 002 del 18-12-2000, y en base al artículo 22 del CDDTD.	OBSERVACIONES: Estos planos se relacionan a la información de viabilidad y obra pública que son competencia de la EPMOP

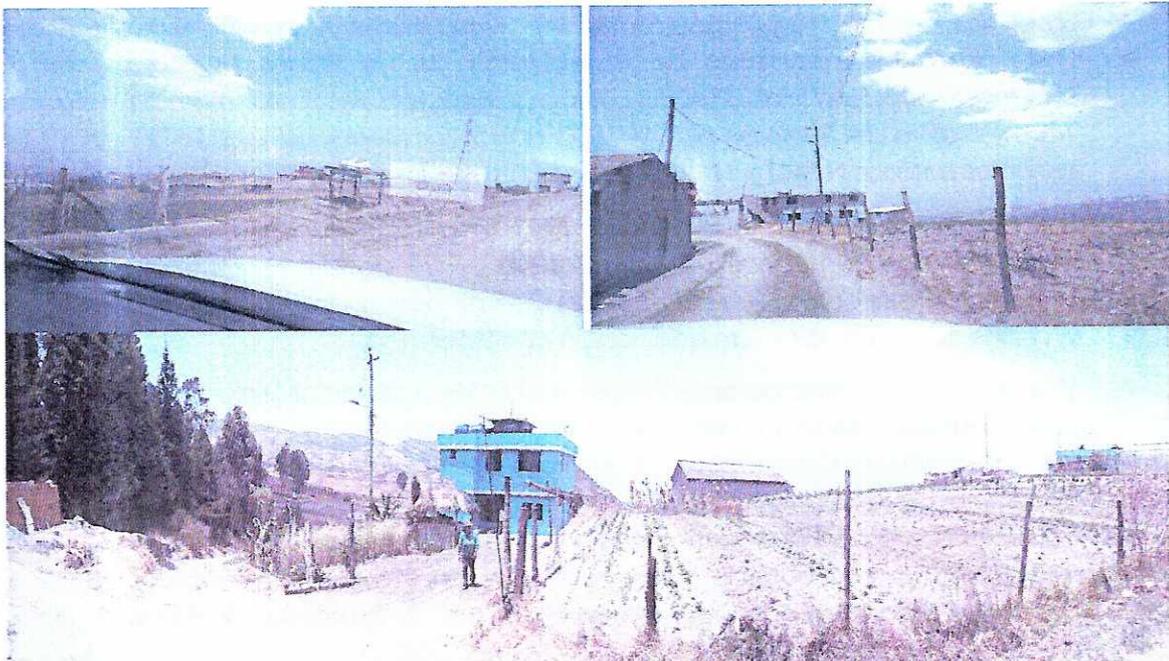
8.1.1 Entrada del barrio "Catzuqui de Moncayo Macro lote 26".

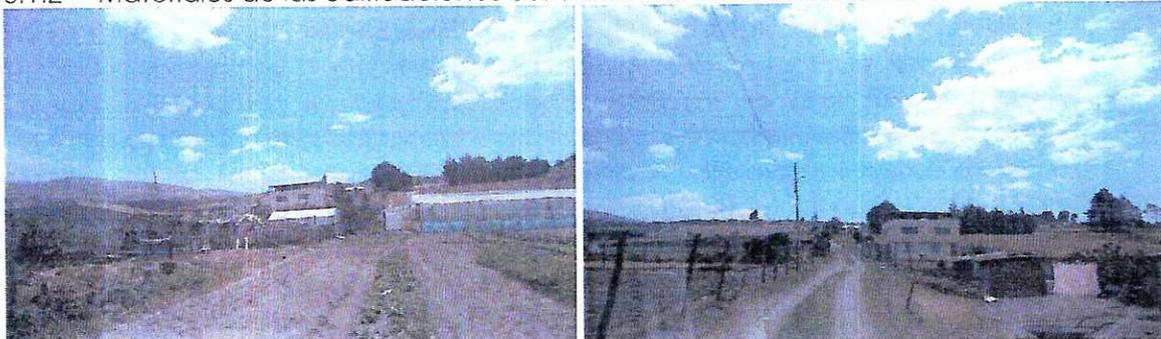
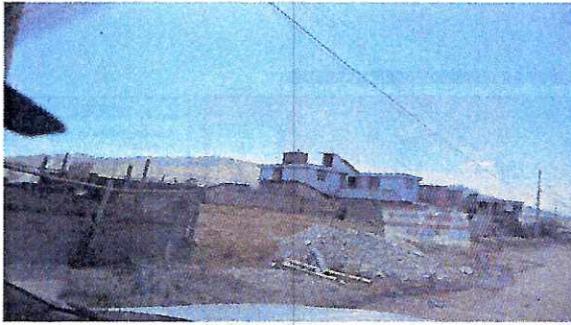
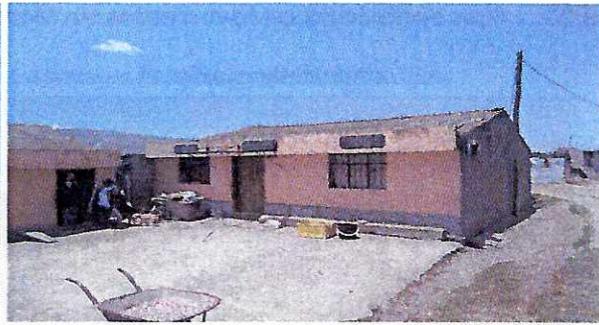
Las viviendas que conforman el barrio en estudio no fueron construidas tomando en cuenta parámetros de sismo-resistencia estructural, ni la carga portante del suelo. Ambos factores son muy importantes para reducir posibles daños asociados a amenazas sísmicas y por inestabilidad de terrenos. Así la resistencia sísmica en el sector no está garantizada.

Edificación: De acuerdo a la observación de campo, alrededor del 60% de las construcciones presentan una **Vulnerabilidad Media** por estar construidas artesanalmente y sin normas técnicas.

8.1.2 Materiales de las edificaciones construidas en el área en estudio.

- La Dirección Metropolitana de Gestión de Riesgos (DMGR) recomienda para continuar con el proceso de regularización del barrio "Catzuqui de Moncayo macro lote 26", que en las edificaciones actuales, sus propietarios deberían contratar a un especialista (Ing. Civil Estructuralista o Estructural) para que evalúe su estado actual y proponga un sistema de reforzamiento estructural si el caso así lo amerita. Y para reducir el riesgo sísmico se tiene que tomar en cuenta la calidad constructiva de las viviendas y el tipo de suelo. Las futuras edificaciones deberán ser construidas siguiendo la guía técnica de la Norma Ecuatoriana de la Construcción (NEC-11), sobretodo, lo que se refiere a diseños estructurales sismo-

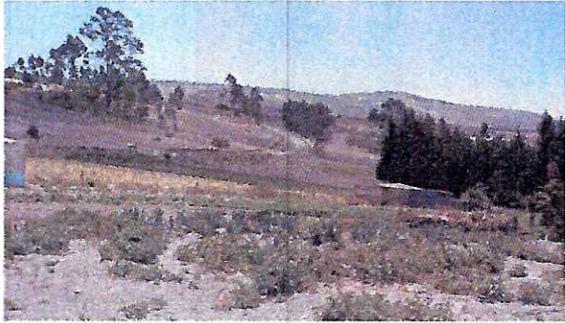
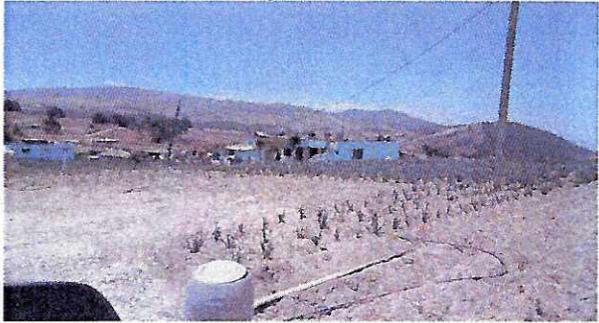
Sistema Vial: La red vial que conduce al área en estudio es mala-regular ya que la mayoría de accesos de entrada son de tierra afirmada y sin drenajes laterales para el manejo de agua lluvia y de escorrentía, lo que determina una **Vulnerabilidad Muy Alta** en temporada de lluvias.

8.1.3 Corte de terreno y servicios básicos para el manejo de agua de escorrentía

- Coordinar con la **EPMMP** para mejorar el trazado de la red vial, asegurando su estabilidad, y de los pequeños taludes generados en los cortes efectuados para la apertura de calles; y considerar el criterio técnico de la **EPMAPS** para que implemente el sistema de alcantarillado pluvial que evite la erosión del suelo, por ser un espacio que está desprotegido de cobertura vegetal u otro material.

- En los espacios generados para la apertura de calles y la construcción de edificaciones los propietarios deben establecer sistemas de protección de acuerdo a su necesidad. Los desbanques realizados a futuro deben ser recubiertos con cobertura vegetal o a su vez realizar pequeños muros de protección en aquellos que sobrepasen los 3 metros de altura ejecutados con la responsabilidad de la comunidad y supervisados por un profesional competente, acciones de mitigación que servirán para evitar que continúe el proceso erosivo, porque al estar desprotegidos, el agua y el viento pueden ocasionar cárcavas que con el paso del tiempo son factores preparatorios para un deslizamiento.

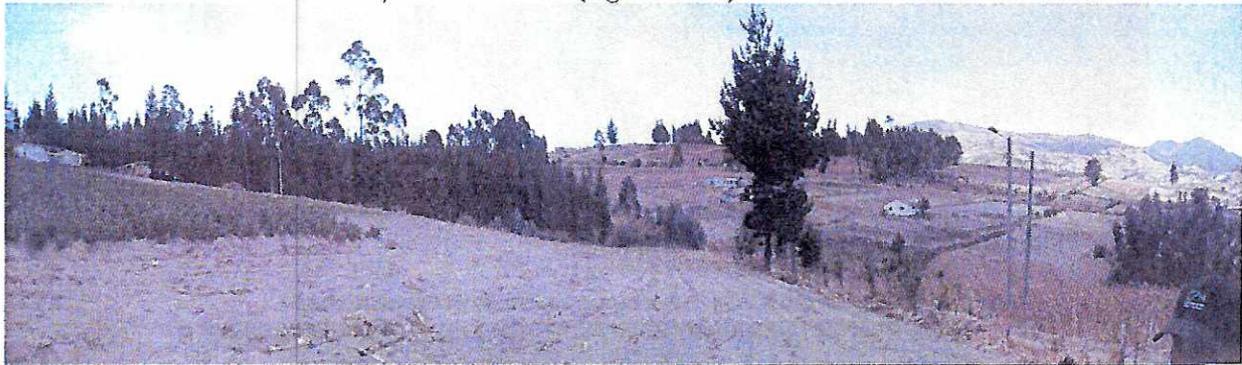
- Cobertura de suelo: Pastos con arbustos interandinos y cultivos de ciclo corto
- Uso del suelo: Residencial y Agrícola.
- Drenajes: Dentro del barrio Catzuqui de Moncayo macro lote 26, se observa por el trazo y corte del terreno, drenajes de surcos que recorren a favor de la pendiente.

Para el análisis de inestabilidad y movimientos en masa se expresa vulnerabilidad debido a que el relieve del terreno presenta dos tipos de pendientes: ladera ondulada con suave pendiente (en un 80% del terreno) y laderas con moderada pendiente (en un 20% del terreno). Esto conlleva a que la susceptibilidad del terreno a generar procesos de inestabilidad y movimientos en masa (deslizamientos) sea **Moderado** dentro del terreno en estudio.

8.1.4 Pendiente del sector y uso del suelo (agricultura)

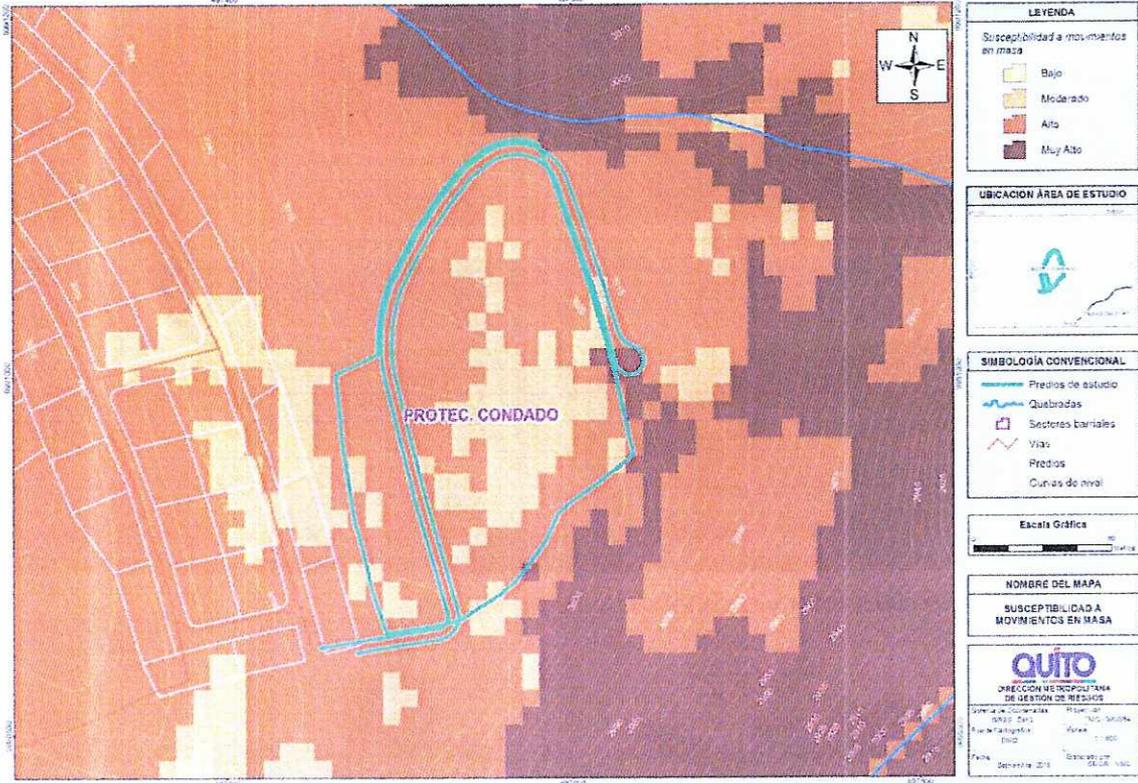
Según la cobertura disponible en la DMGR, el sector barrial evaluado se ubica sobre una zona que presenta una **Alta susceptibilidad a movimientos en masa** (en un 60% del terreno) y una **Moderada susceptibilidad a movimientos en masa** (en un 40% del terreno). Así mismo, la estabilidad geomorfológica que presenta es **Favorable** (100% del terreno); de acuerdo a lo cartografiado hasta el momento en esta zona del DMQ.

8.2.2 Susceptibilidad a Movimientos en Masa

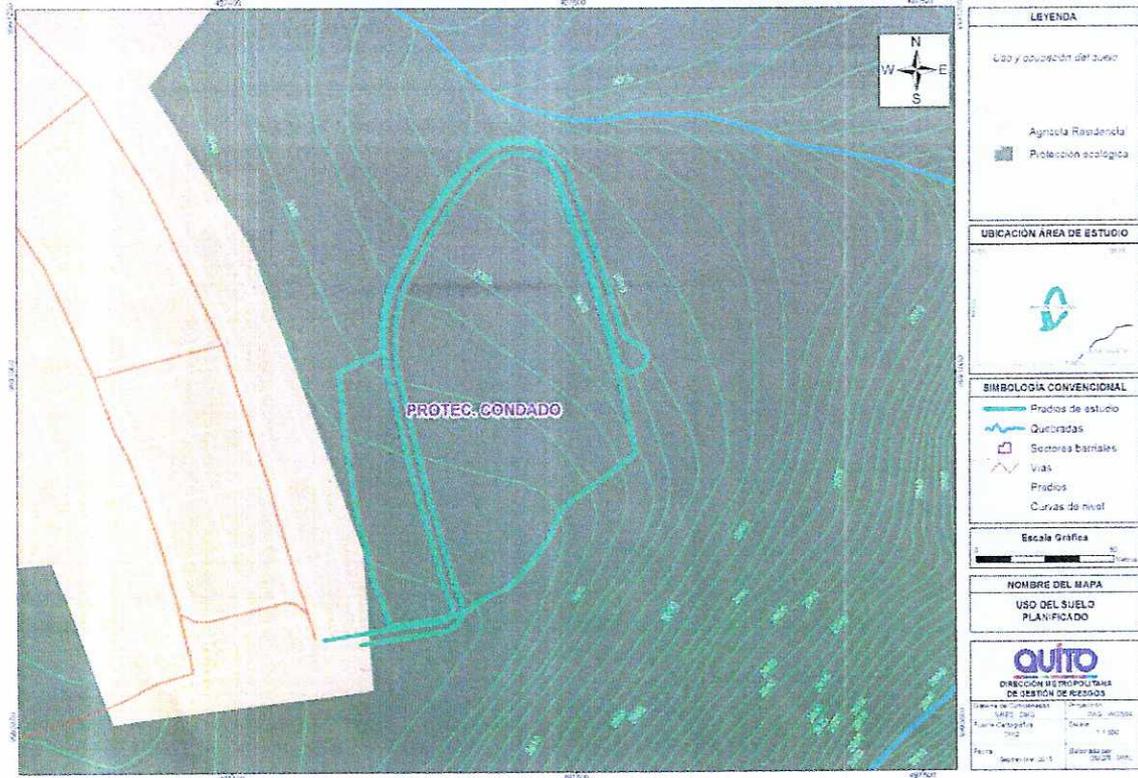
Ítem	Descripción				
ÁREA	El barrio está formado por un solo macro lote				
PUOS	Según el Plan de Uso y Ocupación del Suelo del año 2013, el área de Uso Vigente es de Protección Ecológica en su totalidad.				
RELIEVE	La población se localiza dentro de la Parroquia El Condado. El área evaluada está ubicada aproximadamente entre las cotas 3045 m.s.n.m. y los 3015 m.s.n.m., con una diferencia altitudinal aproximada de 30 metros. El terreno presenta principalmente dos tipos de pendiente: ladera ondulada con suave pendiente, con una inclinación que va desde el 2% a 12% o de 2 a 5 grados en su superficie; y laderas con moderada pendiente, con una inclinación que va desde el 12% a 32% o de 6 a 20 grados en su superficie.				
Número de Edificaciones	7				
Tipos edificación: Casa/edificio de departamentos/Med lagua (Construcción Informal)/Otro	Construcciones informales en hormigón y cemento armado, mampostería trabada y cubiertas con zinc y eternit (mediaguas); el tipo de construcciones fueron determinadas mediante visita de campo, levantamiento planimétrico e imágenes de Google Earth; Además existen casas de una y dos plantas con los materiales descritos anteriormente.

8.2.3 Plan de Uso y Ocupación del Suelo

Los Predios que tienen la zonificación(ZR), en el cuadro N°10 del Anexo 11, que establece que *son zonas urbanizables en riesgo donde se debe conservar la vegetación existente o su reforestación y se prohíbe todo tipo de construcciones;* y, define *zonas en riesgo de edificación condicionada*.

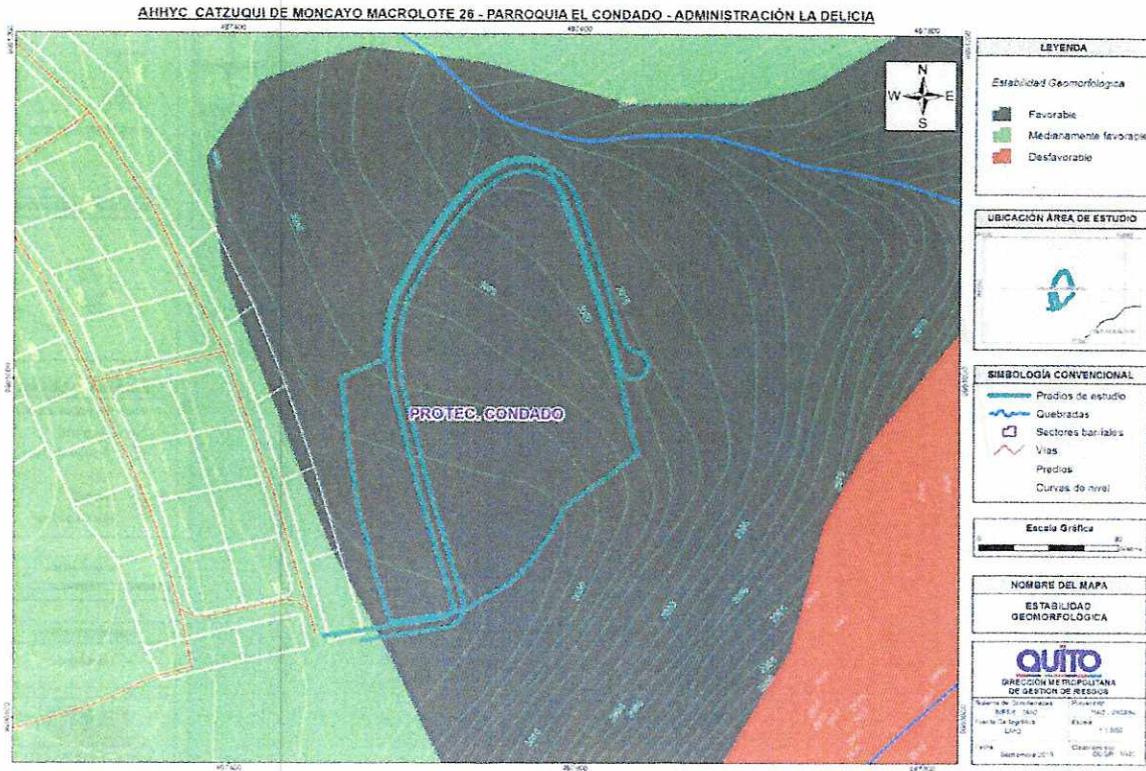
8.2.4 Estabilidad Geomorfológica

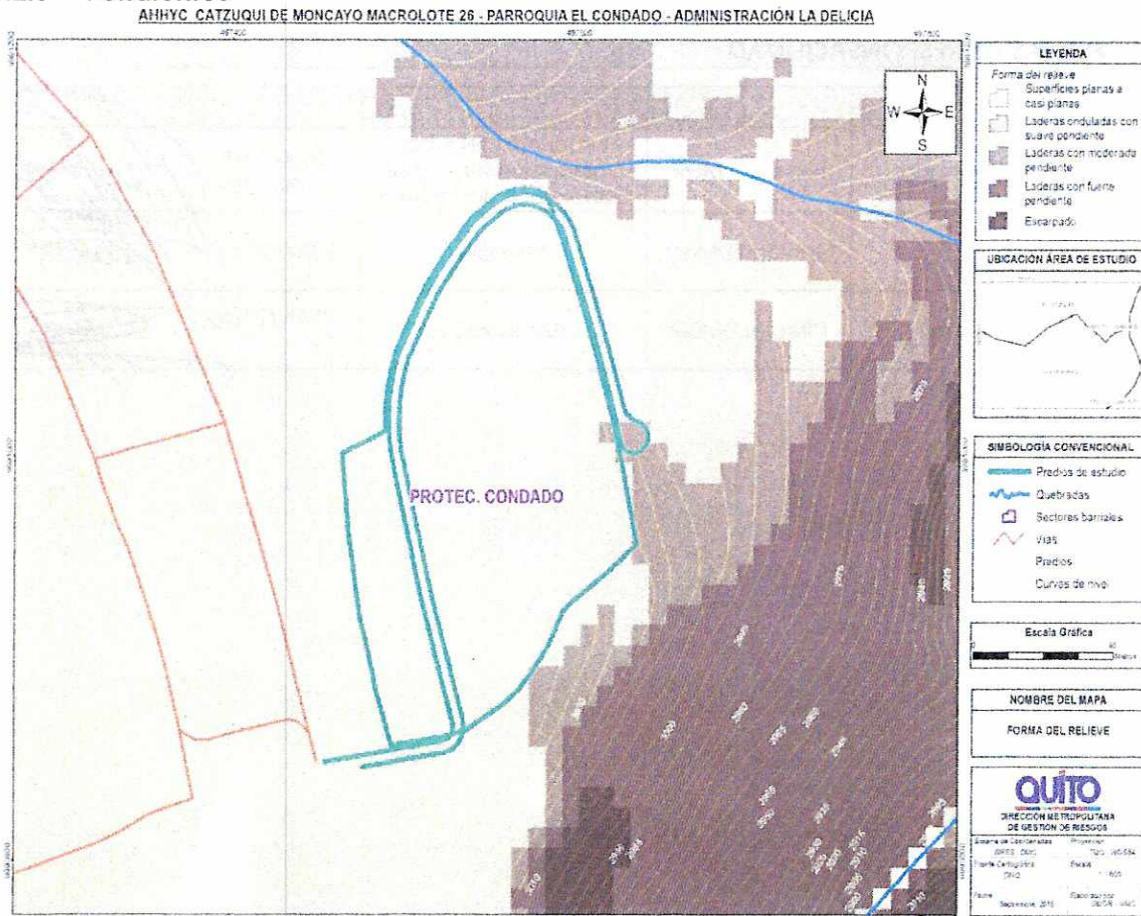
Distancia del borde de quebrada	A 50 metros aproximadamente
Pendiente	Dos valores de pendientes - de 2% a 12% o de 2,5 a 5,4 grados; - de 12% a 32% o de 6 a 20grados.
Profundidad de Quebrada	N/A
Cima de colina/loma	-Ladera ondulada con suave pendiente, -Laderas con moderada pendiente.
Relleno de Quebrada	N/A

8.2.5 Pendientes

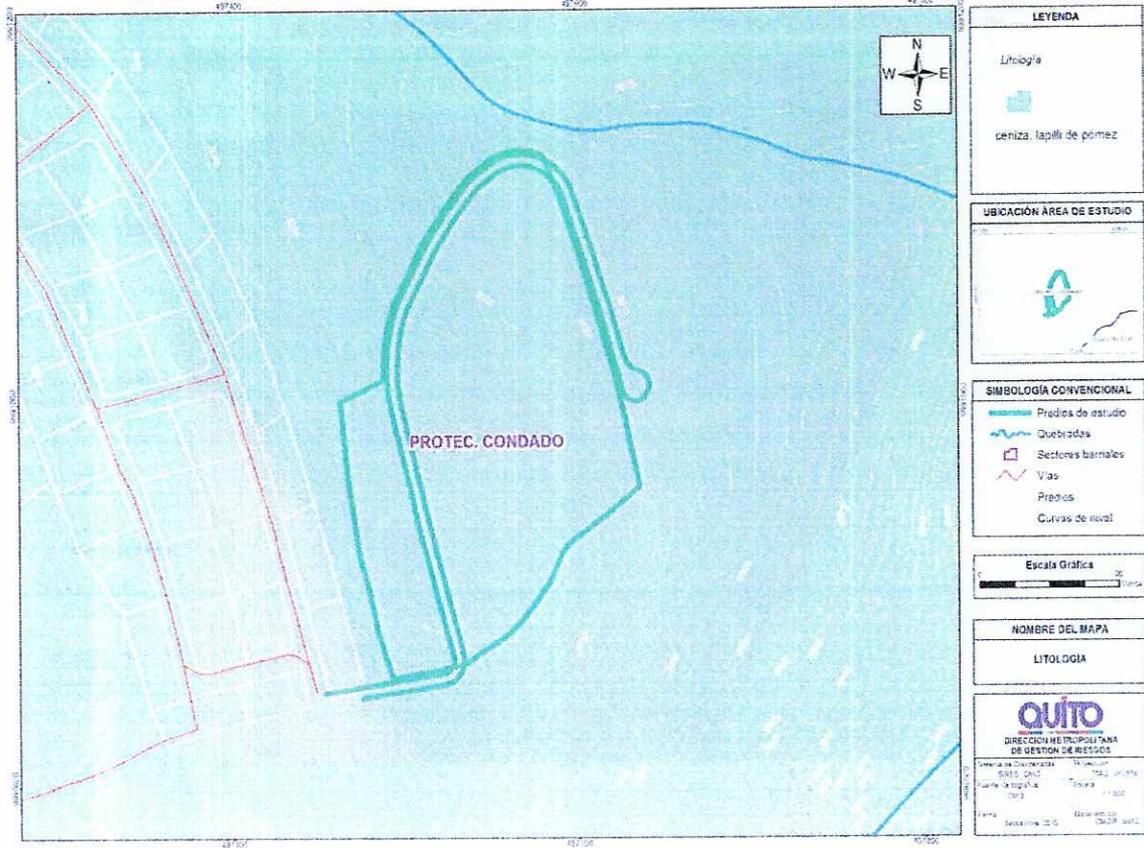
La litología dominante en el sector corresponde a depósitos volcánicos de caída, los cuales se encuentran dispuestos de forma horizontal. Esta secuencia de materiales piroclásticos consiste en capas de ceniza volcánica (color café-amarillento), las cuales se encuentran intercaladas con pequeñas capas de tefras (capas centimétricas de lapilli de pómez de color café-amarillento) y horizontes de arena color gris de aproximadamente (1-3) cm de espesor. Además, es evidente que este material no se encuentra compactado (son fácilmente erosionables), como resultado tenemos que la cara del talud está cubierto de este material. Todo este paquete de material volcánico se encuentra cubierto por una capa vegetal de color negruzco.

8.2.6 Mapa Litológico
