ANALISIS INFORME ACTUALIZADO DEL PREDIO 5199927 Y LA ORDENANZA NO. 3259

Asunto: Asentamiento humano de hecho y consolidado de interés social, denominado Comité Pro mejoras del Barrio "Altar de Pululahua".

ACTA DE LA MESA INSTITUCIONAL, PARA LA APROBACIÓN DEL INFORME ALCANCE SOCIO-ORGANIZATIVO, LEGAL Y TÉCNICO DEL ASENTAMIENTO HUMANO DE HECHO Y CONSOLIDADO DE INTERÉS SOCIAL DENOMINADO COMITÉ PRO-MEJORAS DEL BARRIO "ALTAR DE PULULAHUA" (EXPEDIENTE No. 106 AZLD), A FAVOR DE SUS COPROPIETARIOS y SOCIOS.

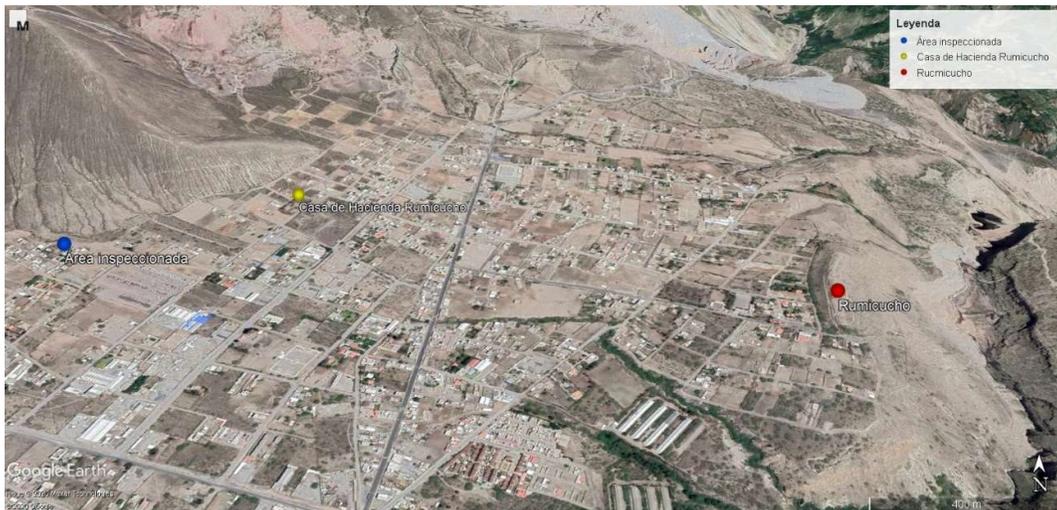
Todo el terreno inspeccionado o barrio Altar del Pululahua, se encuentra en pleno crecimiento

Los recorridos realizados y la secuencia de seguimiento en la investigación de la zona, determina que la zona inspeccionada presenta una característica **NULA** de potencial arqueológico, que debería ser confirmado con la continua inspección constante en la zona, no así zonas específicas de Rumicucho, las plataformas circulares en la planicie, en la cima del Cerro la Marca y en el Cerro Catequilla.

- El área inspeccionada no presentan un potencial de daño patrimonial o presencia arqueológica evidente, aunque debe ser constantemente supervisada;
- La delimitación patrimonial de Rumicucho debe ser homologada en base a la Ley Orgánica de Cultura del 2016;
- La delimitación original (año 1997) técnicamente mezcla 2 tipos de bienes patrimoniales y los asume como símiles que no lo son; deberían independizarse con delimitaciones específicas en cada caso y este ser el insumo de una nueva herramienta de definición de uso del suelo del GAD;
- La delimitación arqueológica une 6 sitios conocidos en la zona en el año 1997, pero podrían duplicarse con los sitios conocidos en la actualidad;

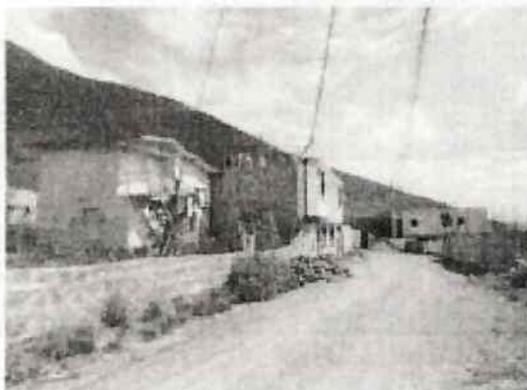
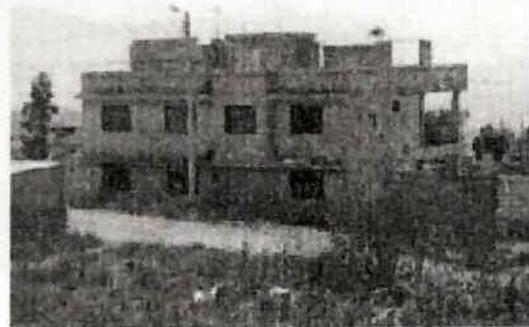
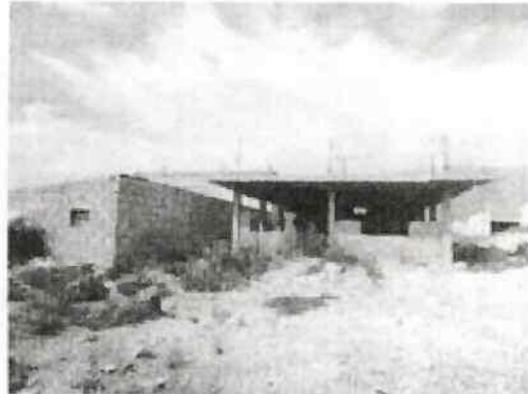
8.1.3 Tipologías constructivas y materiales empleados en las edificaciones del AHHYC Altar del Pululahua

Las viviendas que conforman el barrio en estudio no fueron construidas tomando en cuenta parámetros de sismo-resistencia estructural, ni la carga portante del suelo. Ambos factores son muy importantes para reducir posibles daños asociados a amenazas sísmicas y por inestabilidad de terrenos. Así la resistencia sísmica en el sector no está garantizada.

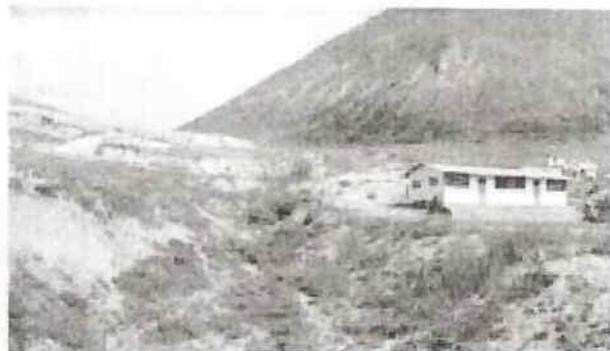
8.1.4 Condición de las quebradas presentes en el área evaluada del AHHYC Altar de Pululahua

- **Riesgo por movimientos en masa:** el AHHYC "Altar del Pululahua" en general presenta un Riesgo Alto Mitigable, frente a movimientos de remoción en masa. Esto debido a que se observaron condiciones físicas en el terreno que representan amenaza, así como condiciones de exposición ante flujos de escombros que podrían ocasionar daños o pérdidas, sin embargo este escenario de riesgo está condicionado a periodos de retorno extraordinarios de los fenómenos desencadenantes (precipitaciones y sismos).

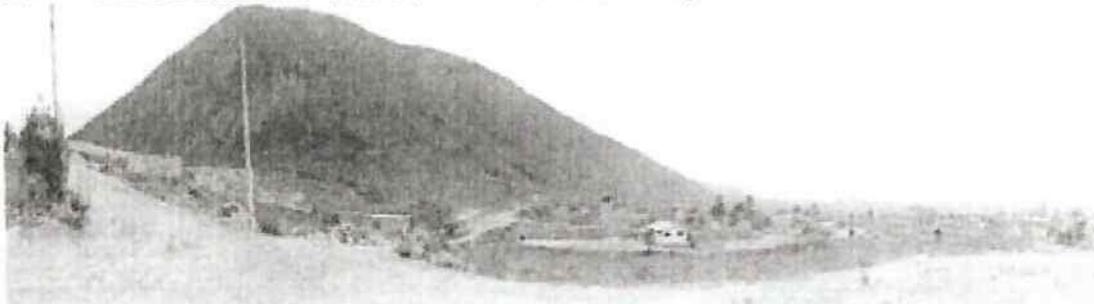
8.1.1 Entrada del barrio "Altar del Pululahua" desde la parte nor occidental.

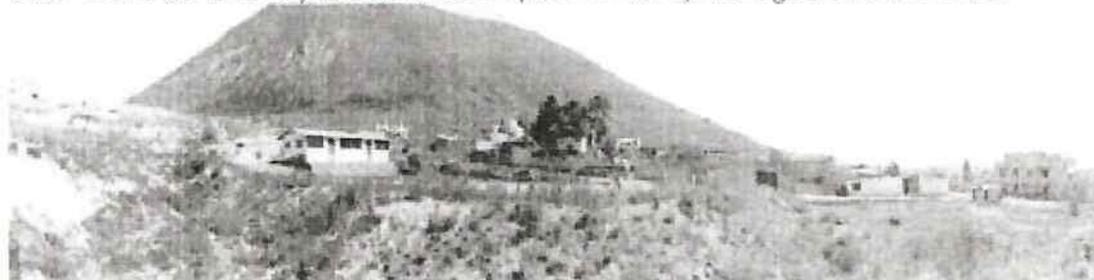
8.1.3 Corte de terreno y servicios básicos para el manejo de agua de escorrentía

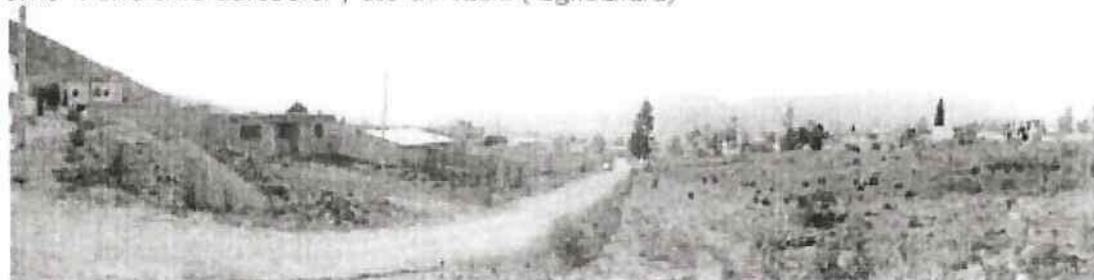
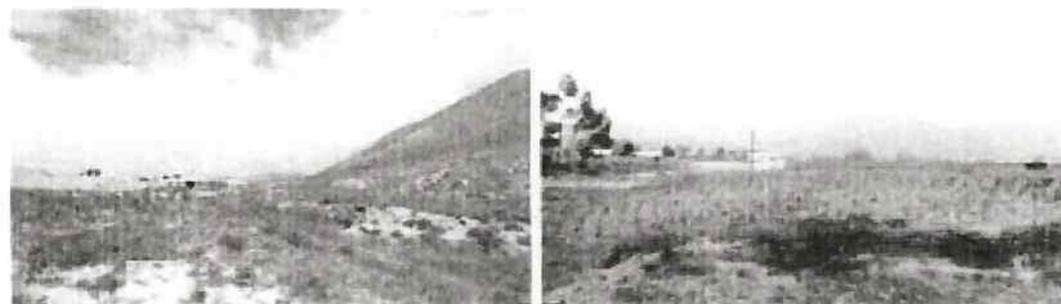
8.1.3 Pendiente del sector y uso del suelo (agricultura)
