ACTA DE SOCIALIZACION DEL INFORME DE RIESGOS

ASENTAMIENTO HUMANO DE HECHO Y CONSOLIDADO DE INTERES SOCIAL DENOMINADO: SAN BLAS

Asunto: Respuesta a solicitud de informe de riesgos
Ref. Oficio No. UERB-1098-2018

INFORME TÉCNICO
Evaluación de Riesgo: Solicitud UERB
Fecha de inspección: 08/09/2018

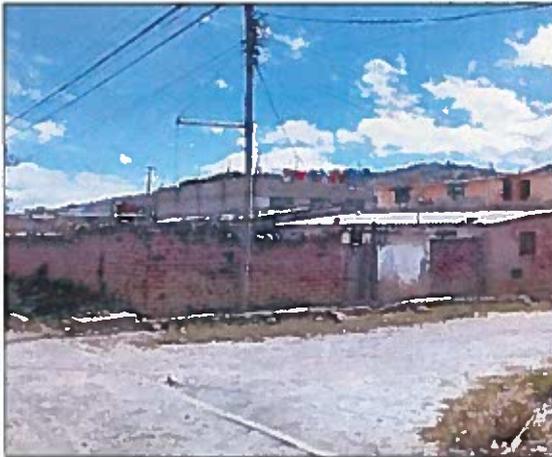
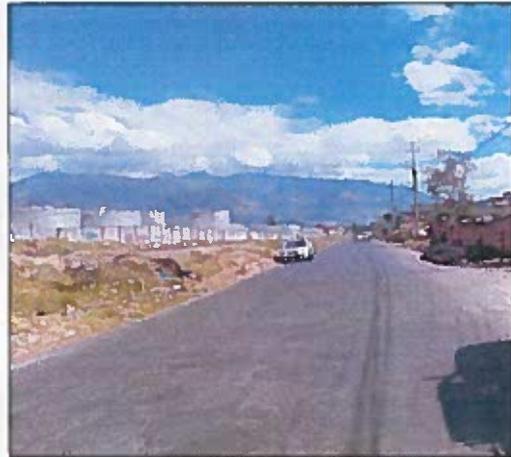
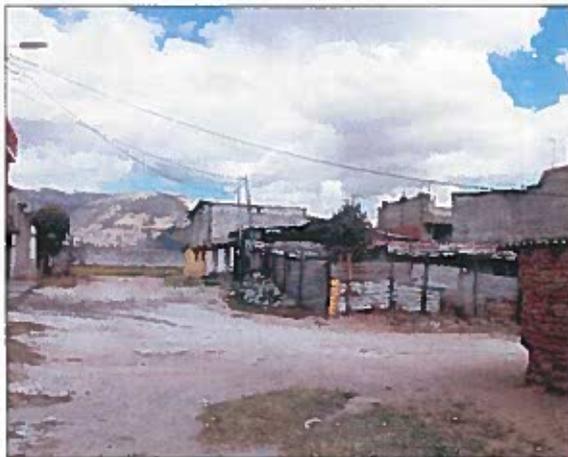
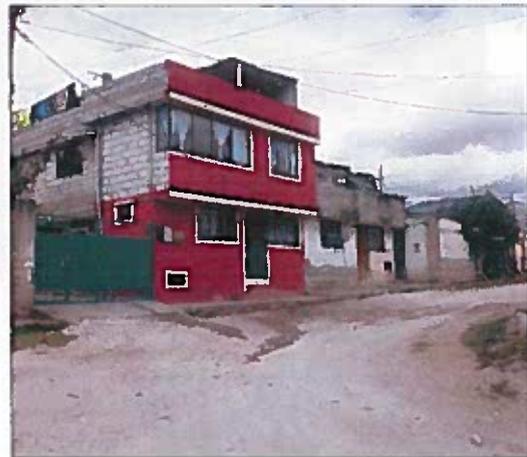
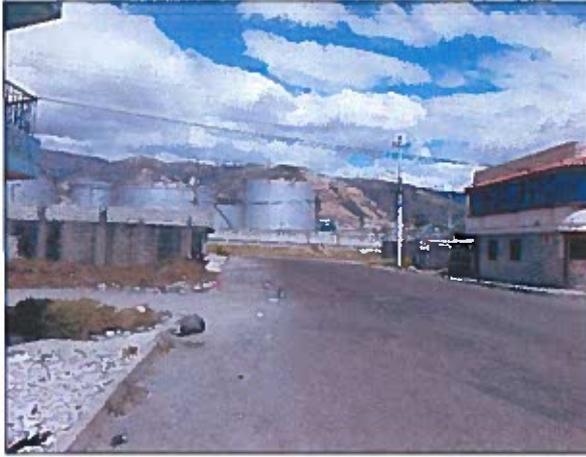
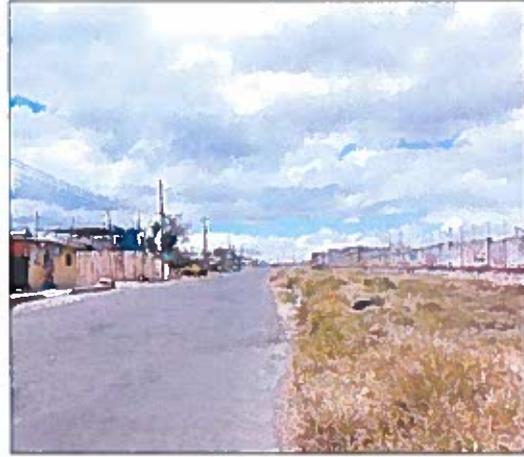
8.1.2 Vías del AHHYC "San Blas Nº 1":

Sistema Vial: La Av. Turubamba y la calle principal (S50) son asfaltadas sin cunetas, por lo que presenta una vulnerabilidad física moderada; mientras que las demás calles son de tierra, sin cunetas, ni sumideros y algunas con bordillos y otras sin estos, presentando así una vulnerabilidad física alta ante fenómenos de erosión especialmente en temporada de lluvia.

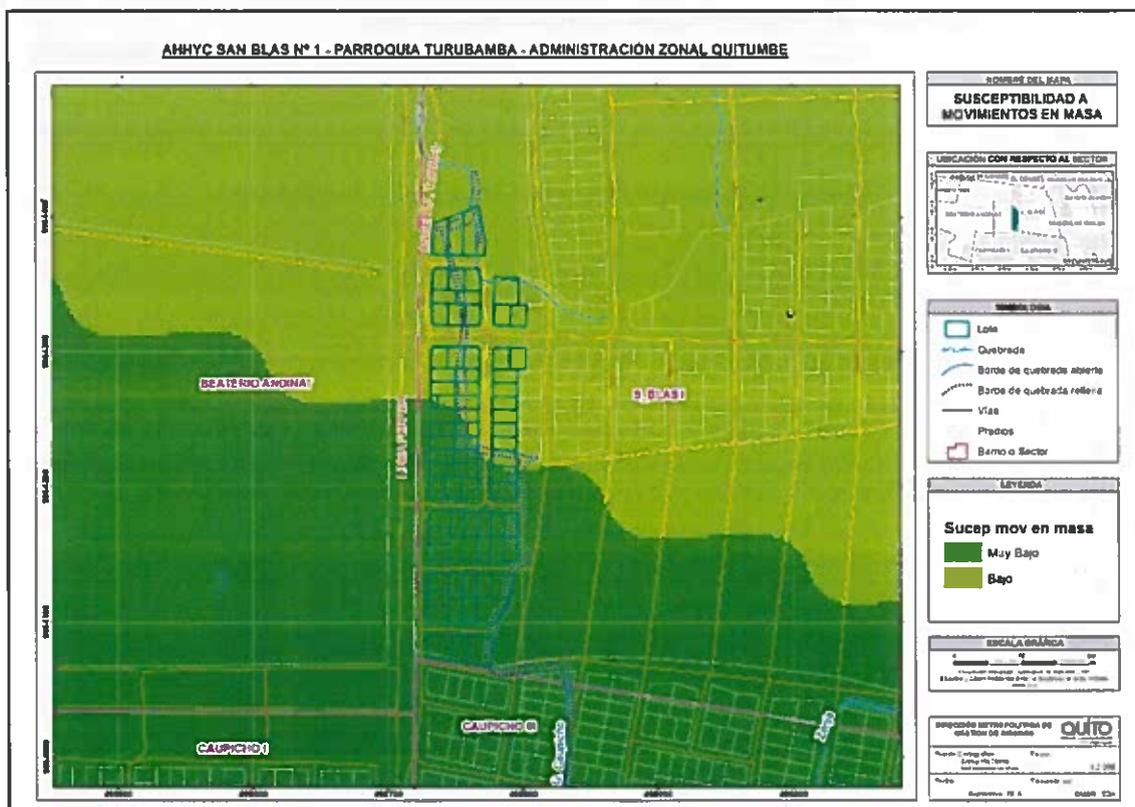
9.1.2 Susceptibilidad a Movimientos en Masa.

Existen parámetros básicos que condicionan a un terreno para generar su inestabilidad: litología (tipo de suelos y rocas), pendiente y humedad del suelo; y adicionalmente, hay 2 factores principales que pueden desencadenar o detonar posibles deslizamientos: lluvias intensas y sismos.

Geológicamente, el AHHYC "San Blas No. 1" de la parroquia de Turubamba está ubicado al pie de las elevaciones que circundan la parte oriental del DMQ y que representan el rasgo en superficie del sistema de fallas inversas Quito, la litología predominante corresponde a un potente manto de Cangahua que ha sido fuertemente erosionado y ha dejado relieves redondeados; particularmente la Cangahua, en condiciones secas, tiene buenas características de estabilidad y compactación lo cual permite realizar cimentaciones para diversas tipologías de construcción, sin embargo debido a las fuertes pendientes, incremento en la humedad y saturación producidas en temporadas lluviosas, este material pierde esas características de estabilidad volviéndose propenso a sufrir caídas de bloques, deslizamientos, lo que en el lenguaje popular se conoce como derrumbes, entre otros tipos de movimientos en masa.

Sin embargo se debe destacar que el asentamiento se encuentra a aproximadamente 400 metros con la quebrada Capulí, estudios contratados por la SGSG muestran que estos terrenos corresponden en gran medida a rellenos y que han sufrido procesos de remoción en masa por su misma composición y características ingenieriles; además de la acción erosiva de las aguas que circulan por la mencionada quebrada, es por esto que los lotes del AHHYC "San Blas No. 1" presentan alta susceptibilidad a sufrir procesos de remoción en masa y/o subsidencia.

Por lo expuesto anteriormente se considera que la **Amenaza por Movimientos en Masa de tipo deslizamiento es Baja**, sin embargo se debe considerar posibles procesos de subsidencia en un nivel **Alto** para todos los lotes del AHHYC "San Blas No. 1".

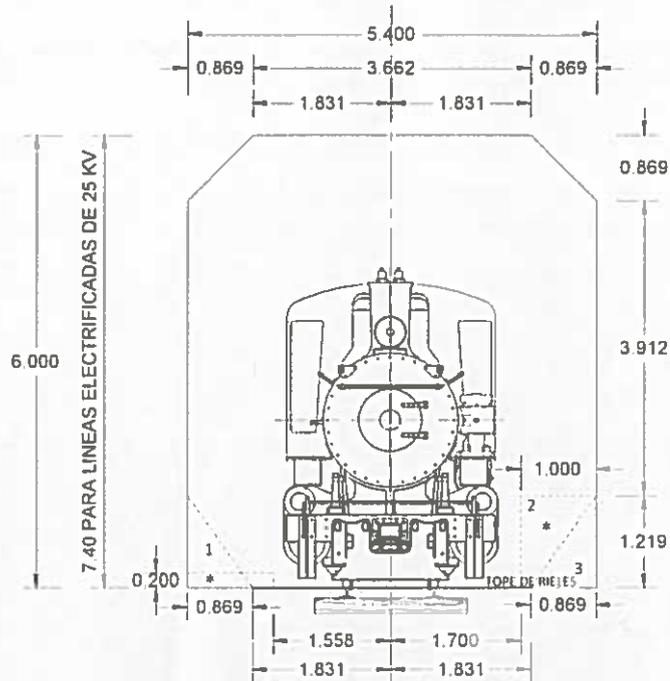
GALIBO ESTRUCTURAL EN VIA NORMAL

1, 2, 3 AREAS SOLO PARA INSTALACIONES DE OPERACION FERROVIARIA
 * AREAS SOLO PARA OPERACION DE TRENES DE PASAJEROS
