# 11.- ANEXO 6 INFORMES

**INFORME TÉCNICO**

I-0002-EAH-AT-DMGR-2021

**INFORME TÉCNICO**  
**Evaluación de Riesgo: Solicitud UERB**

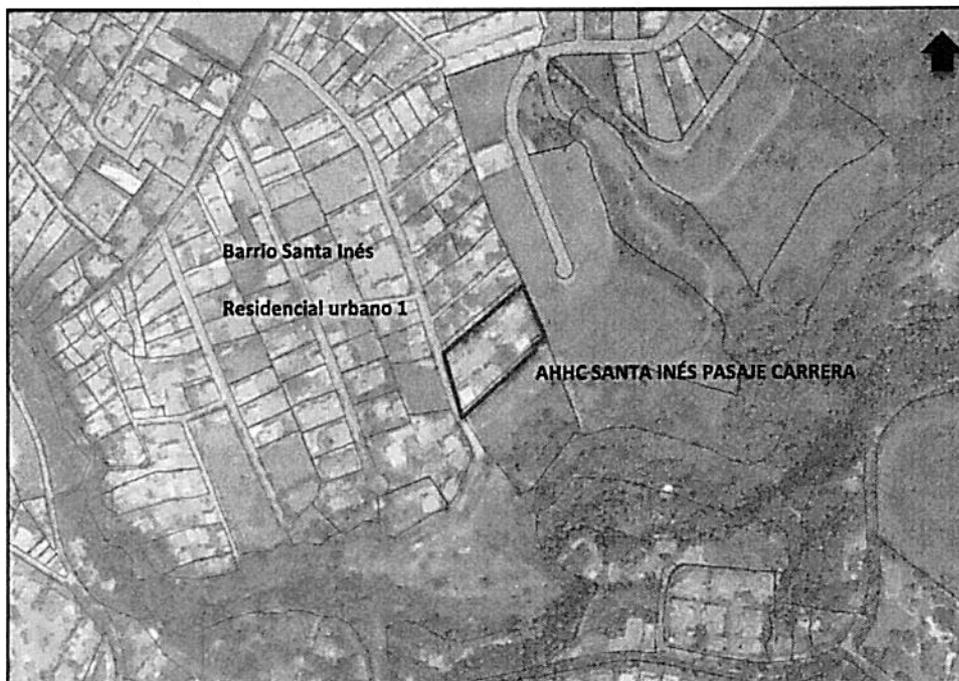
Mapa de ubicación del predio del asentamiento humano

El predio No. 313617, donde se implanta el asentamiento humano denominado “SANTA INÉS PASAJE CARRERA”, se ubica en el barrio/sector Santa Inés de la parroquia de Cumbayá, tiene un área total de 5.883,62 m<sup>2</sup> (área grafica).

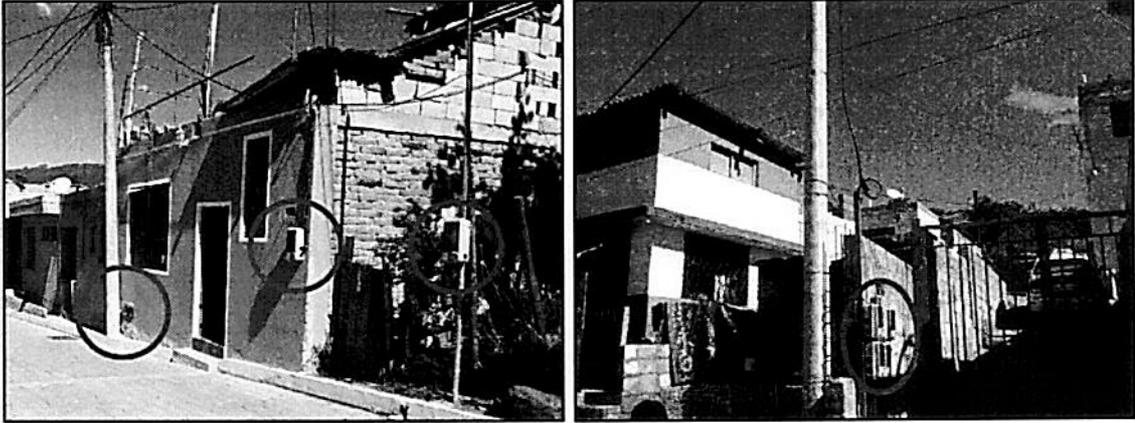
**9.1 Servicios básicos existentes en el sector.**

**Sistema Vial:** Las calles del barrio están adoquinadas y cuentan con sistemas de recolección de agua lluvia (sumideros), sin cunetas, por lo que presenta una vulnerabilidad física baja ante fenómenos de erosión especialmente en temporada de lluvia.

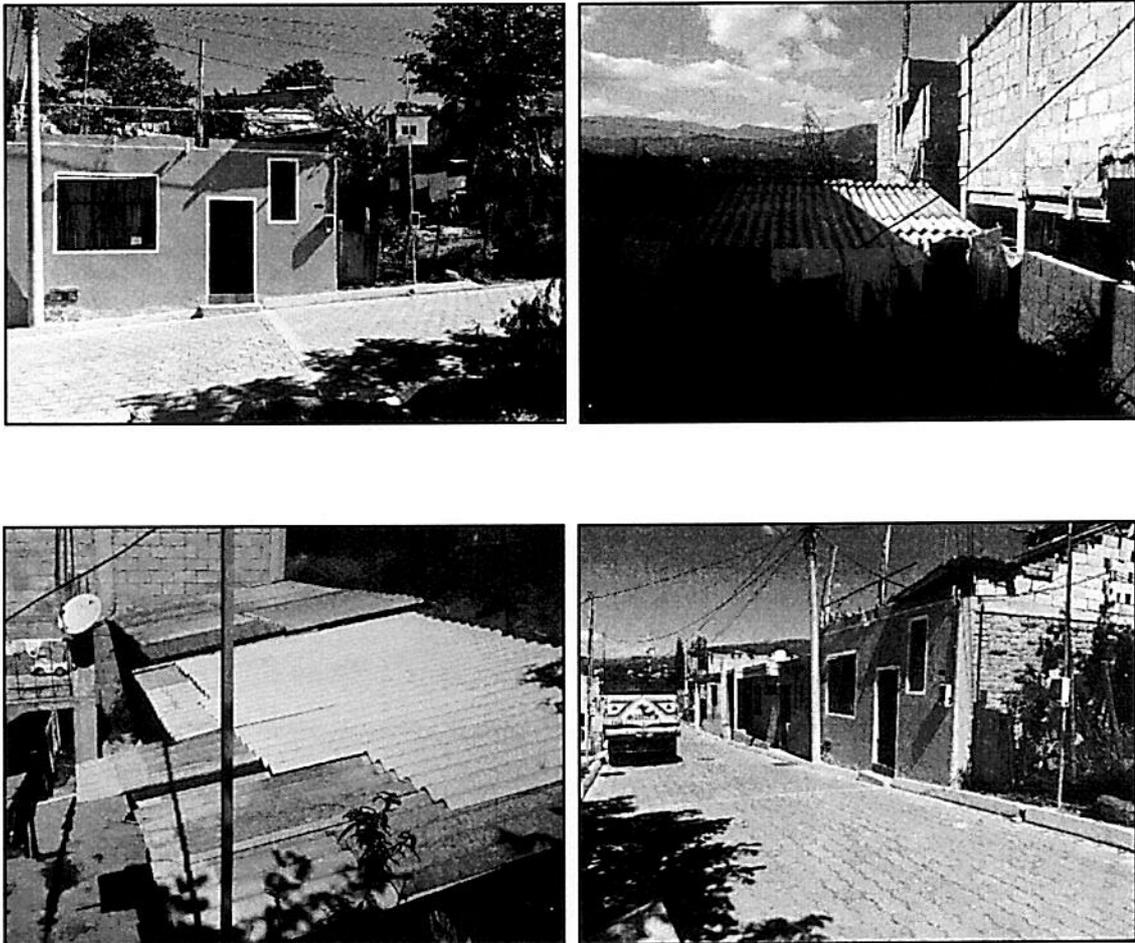
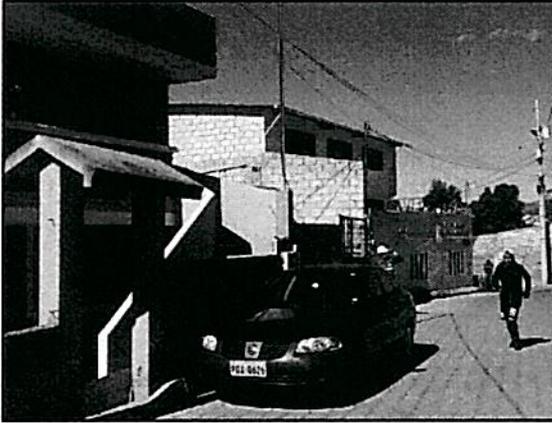
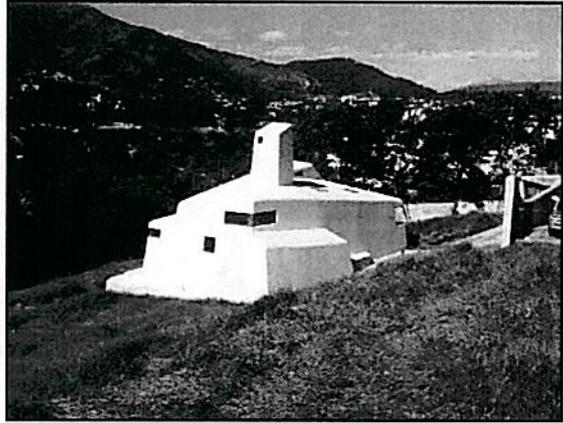
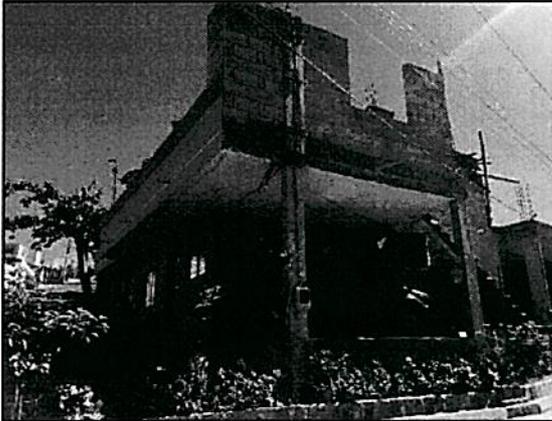
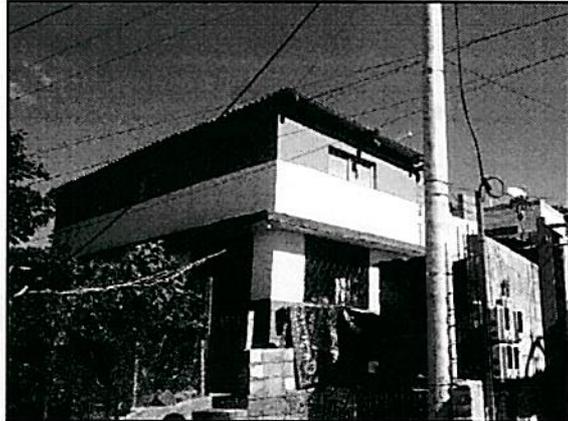
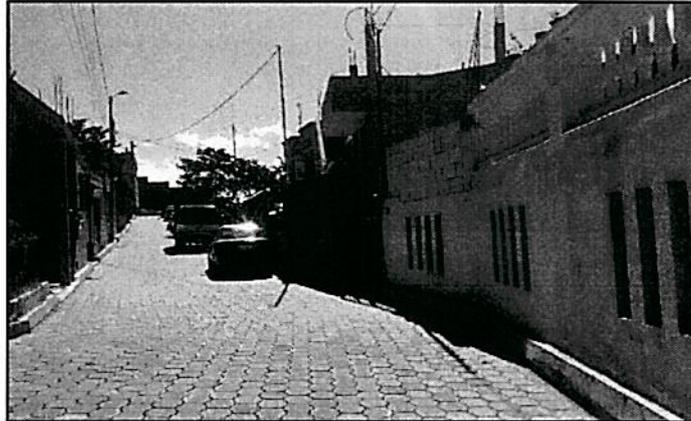
**9.2 Materiales de las edificaciones construidas alrededor del Área en estudio.**

Ítem	Descripción
Área	El sector de estudio presenta 13 lotes en el AHHYC "Santa Inés Pasaje Carrera" cuenta con un área total de 5.572,42 m <sup>2</sup>
PUOS	Según el Plan de Uso y Ocupación del Suelo del año 2018, el área de Uso Vigente es de <b>Residencial Urbano 1</b> en su totalidad.
Relieve	El área evaluada está ubicada aproximadamente entre las cotas 2315 m.s.n.m. y los 2300 m.s.n.m., con una diferencia altitudinal aproximada de 15 metros. El terreno presenta dos tipos de relieve: laderas onduladas con suave pendiente para los lotes #01, 02, 03, 04, 11, 12, 13, 14; con una inclinación que va desde el 5% al 12% o de 2 a 5 grados en su superficie. El resto de lotes se encuentran en laderas con moderada pendiente, con una inclinación de 6 a 12 grados en su superficie o de 12% a 25 %
Número de Edificaciones	12 lotes edificados.
Tipos edificación	<p>Al tratarse de una inspección visual, no se realizó ninguna prueba de tipo exploratorio, ni de remoción de materiales, sino de la evaluación de las edificaciones observadas exteriormente a los elementos estructurales y no estructurales, así como de los materiales de construcción.</p> <p>En el área de análisis se observó estructuras con las siguientes características:</p> <ol style="list-style-type: none"> <li>1. Edificaciones constituidas con sistemas de muros portantes de bloque fijado con mortero (arena, cemento, agua), cubierta con correas de madera y planchas de fibrocemento o zinc sujetas con pernos y en algunos casos presionados empíricamente con bloque, rocas, etc.</li> <li>2. Edificaciones de una planta, constituidas con columnas de hormigón armado o estructura metálica, mampostería de bloque fijado con mortero (arena, cemento, agua), cubierta con correas de madera que soportan planchas de fibrocemento o zinc sujetas con pernos y en algunos casos presionados empíricamente con bloque, rocas, etc.</li> <li>3. Edificaciones de una planta conformada con sistemas de pórticos de hormigón armado (vigas y columnas), losa de hormigón armado, mampostería de bloque fijado con mortero.</li> <li>4. Edificaciones de una planta conformada con sistemas de pórticos de estructura metálica (vigas y columnas), losa de hormigón armado, mampostería de bloque fijado con mortero.</li> <li>5. Edificaciones de dos plantas conformadas con sistemas de pórticos de hormigón armado (vigas y columnas), losas de hormigón armado, mampostería de bloque fijado con mortero.</li> <li>6. Edificaciones de dos plantas, las cuales constan con sistemas de pórticos y losa de hormigón armado en el entrepiso, mampostería de bloque fijado</li> </ol>

<p>con mortero, cubierta formada con correas de madera y planchas de fibrocemento o zinc sujetas con pernos.</p> <p>7. Edificaciones de tres plantas conformadas con sistemas de pórticos de hormigón armado (vigas y columnas), losas de hormigón armado, mampostería de bloque fijado con mortero.</p> <p>8. Edificaciones de tres plantas, las cuales constan con sistemas de pórticos y losa de hormigón armado en el entepiso, mampostería de bloque fijado con mortero, con cubierta de estructura metálica sujetas con pernos.</p> <p>Adicionalmente en el Barrio en análisis se observaron cerramientos con pingos de madera y malla electrosoldada, cerramientos de columnas hormigón armado con mampostería de bloque.</p>
Uso edificación	Vivienda

- Por movimientos en masas: Considerando principalmente la exposición de las edificaciones ante movimientos en masa, además el sistema estructural, tipo de material de la mampostería, tipo de cubierta, número de pisos, año de construcción, estado de conservación de la edificación, se determina lo siguiente:

- Por eventos sísmicos: Analizando las patologías estructurales, irregularidades en planta y elevación, sistema estructural de las edificaciones, tipo de mampostería, tipo de cubierta, sistemas de entrepisos, número de pisos, año de construcción, estado de conservación de la edificación, el suelo sobre el cual está cimentada la estructura; se estableció las tipologías constructivas indicadas en el ítem Tipo de Edificaciones de la Sección 2, corresponde a una vulnerabilidad física como se detalla a continuación:

- Se recomienda que los propietarios y/o poseionarios del AHHYC, no construyan más viviendas en el macrolote evaluado, ni aumenten pisos/ plantas sobre las edificaciones existentes, hasta que el proceso de regularización del asentamiento culmine y se determine su normativa de edificabilidad específica que deberá constar en sus respectivos Informes de Regulación Metropolitana (IRM), previa emisión de la licencia de construcción de la autoridad competente que es la Secretaría de Territorio, Hábitat y Vivienda (STHV).
- La Unidad Especial Regula Tu Barrio deberá comunicar a la comunidad del AHHYC "Santa Inés Pasaje Carrera", lo descrito en el presente informe, especialmente referente a la calificación del riesgo ante las diferentes amenazas analizadas y las respectivas recomendaciones técnicas, socializando la importancia de su cumplimiento en reducción del riesgo y seguridad ciudadana.

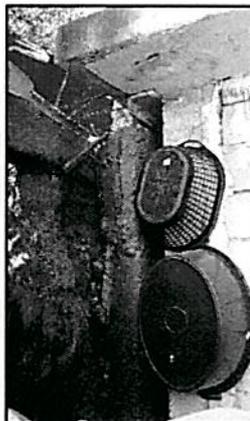
**9.3 Cortes de terreno**

Localmente, "Santa Inés Pasaje Carrera" está ubicado en una superficie plana a casi plana, ladera ondulada con suave pendiente y ladera con moderada pendiente con una inclinación que va desde el 2% a 32% o de 6 a 25 grados en la totalidad de los lotes, para adecuación de terrenos e implantación de obras los lotes fueron modificados en su topografía original convirtiéndolos en terrenos planos: Los lotes presentan cortes de terreno de aproximadamente 2 a 3 metros sin protección.

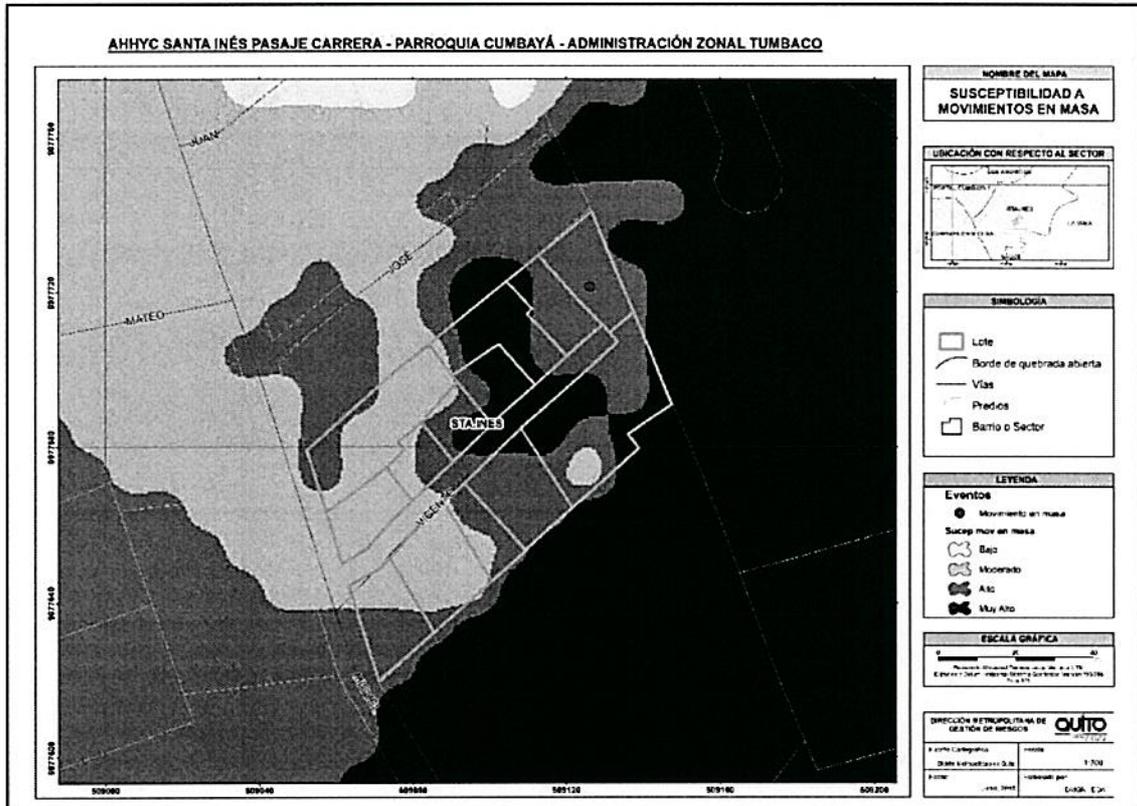
**10.2 Susceptibilidad a Movimientos en Masa.**

Según la cartografía temática disponible en la DMGR, el sector evaluado se ubica sobre una zona de moderada y alta susceptibilidad ante movimientos en masa (de tipo deslizamiento) en su totalidad, sin embargo, de las observaciones directas y por la presencia del quiebre de pendiente del cauce del río San Pedro (ubicado a 50 metros del lote más próximo) se considera que la **Amenaza por Movimientos en Masa es Moderada** en el AHHYC "Santa Inés Pasaje Carrera".
