TRAZADO VIAL

Asunto: Definición y Replanteo vial, para el barrio denominado "6 DE DICIEMBRE"

CERTIFICADO TÉCNICO DE INFORMACIÓN VIAL			
No.	AZEE- DGT-UTYV-RV-2022-002	Fecha:	D.M. Quito, 17 de enero de 2022

INFORME TÉCNICO
Evaluación de Riesgo: Solicitud UERB

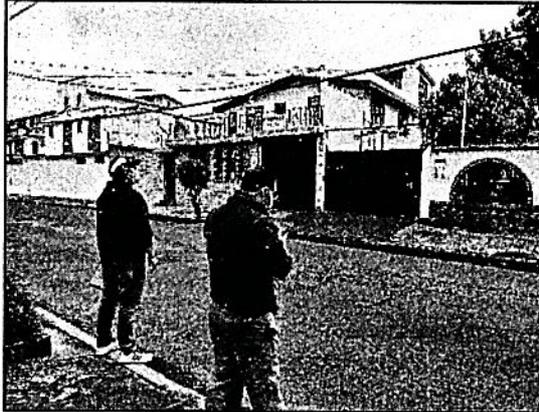
9.1.1 Vías y pasajes existentes en el AHHYC

Sistema Vial: Las calles del asentamiento se encuentran pavimentadas, cuenta con bordillos, aceras y sumideros, por lo que presenta una vulnerabilidad física baja, ante fenómenos de erosión especialmente en temporada de lluvia.

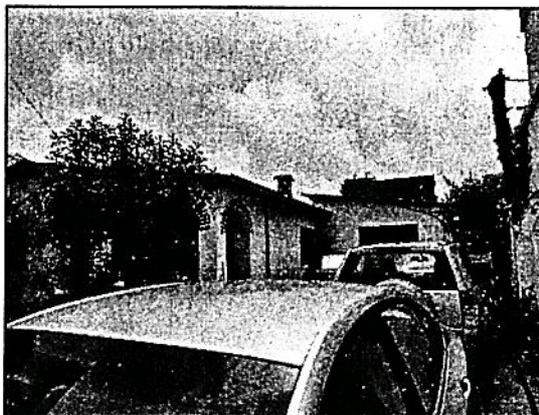
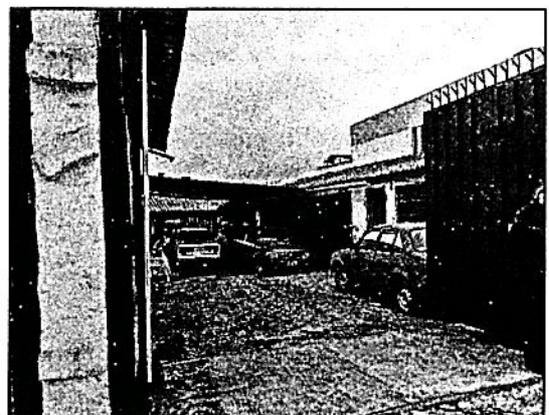
9.1.2 Materiales de las edificaciones construidas en el área de estudio

<p>mampostería de bloque fijado con mortero, algunas con problemas de humedad.</p> <p>6. Edificaciones de dos plantas, constituidas con sistemas de pórticos de hormigón armado, los entresijos y cubierta de losa de hormigón armado, mampostería de bloque fijado con mortero, algunas con problemas de humedad y algunas áreas sin enlucidos.</p> <p>7. Edificaciones de tres plantas, constituidas con sistemas de pórticos de hormigón armado, los entresijos y cubierta de losa de hormigón armado y mampostería de bloque fijado con mortero, algunas con problemas de humedad.</p> <p>Edificación de cuatro plantas, constituida por un sistema de pórticos de hormigón armado, los entresijos y cubierta de losa de hormigón armado, y mampostería de bloque fijado con mortero, con presencia de humedad.</p>
--	---

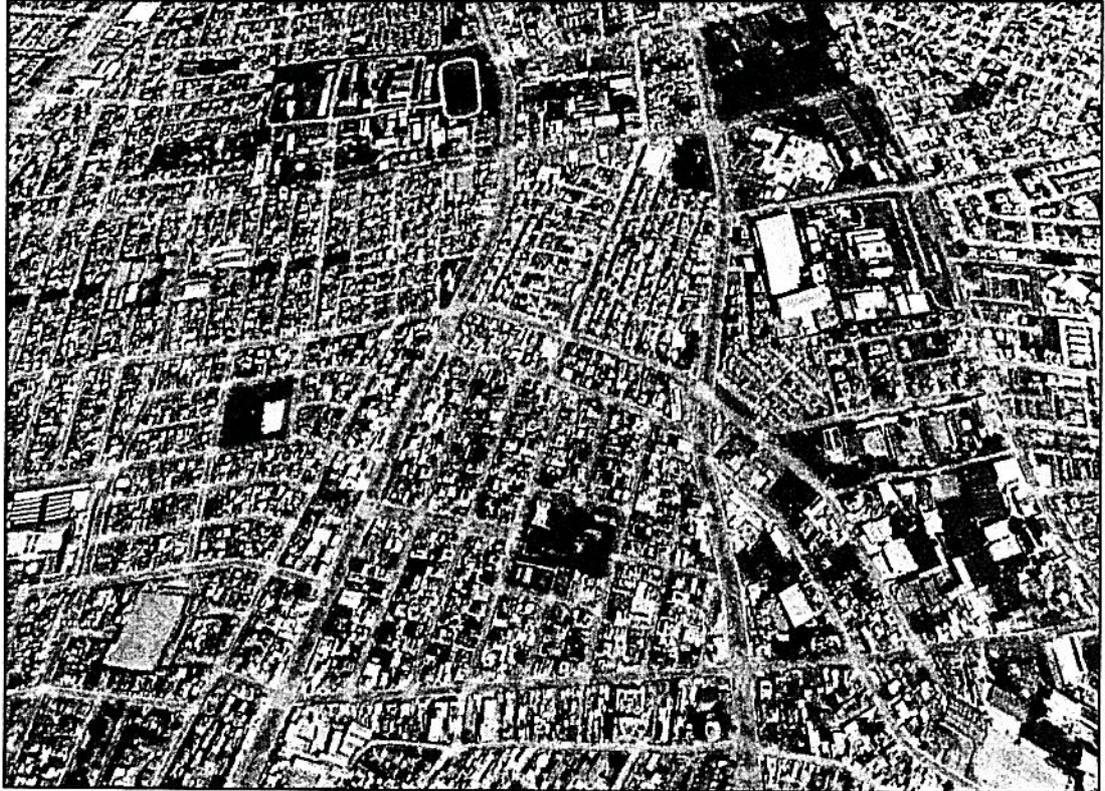
10.1 Ubicación.

AHYC 6 DE DICIEMBRE - BARRIO JULIO MATOVELLE -
 PARROQUIA KENNEDY - ADMINISTRACIÓN ZONAL EUGENIO ESPEJO
