Asunto: Definición y Replanteo vial, para el barrio denominado "6 DE DICIEMBRE"

CERTIFICADO TÉCNICO DE INFORMACIÓN VIAL			
No.	AZEE- DGT-UTYV-RV-2022-002	Fecha:	D.M. Quito, 17 de enero de 2022

I-009-EAH-AT-DMGR-2022

INFORME TÉCNICO
Evaluación de Riesgo: Solicitud UERB

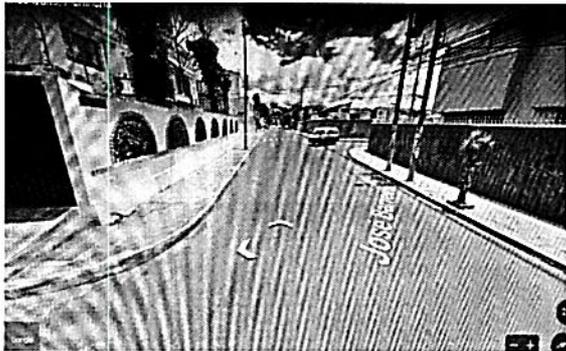
<p>SECCION TRANSVERSAL</p>

2.- Calle José Félix Barreiro		
Estado	Aprobada en la hoja topográfica 12108	
	Hoja topográfica 12108 realizada por la Ex Dirección de Planificación en marzo de 1988.	
Sección Transversal		
Sección total	Calzada	Aceras
13.00 metros	8.00 metros	2.50 metros a cada lado
Respaldo gráfico	Sección transversal de la vía

Observaciones:		
El predio 1437; donde se ubica el AHHyC "6 DE DICIEMBRE"; colinda con la calle José Félix Barreiro a lo largo de su lindero sur. La sección transversal de la calle José Félix Barreiro, se encuentra en la Hoja Topográfica N° 12108. El lugar en donde se encuentra el macrolote está completamente consolidado.

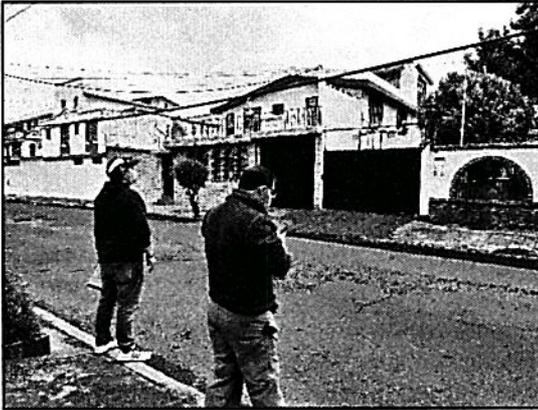
9.1.1 Vías y pasajes existentes en el AHHYC

Sistema Vial: Las calles del asentamiento se encuentran pavimentadas, cuenta con bordillos, aceras y sumideros, por lo que presenta una vulnerabilidad física baja, ante fenómenos de erosión especialmente en temporada de lluvia.

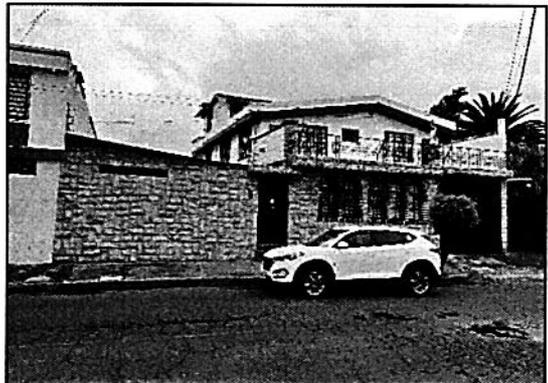
9.1.2 Materiales de las edificaciones construidas en el área de estudio

<p>mampostería de bloque fijado con mortero, algunas con problemas de humedad.</p> <p>6. Edificaciones de dos plantas, constituidas con sistemas de pórticos de hormigón armado, los entrepiso y cubierta de losa de hormigón armado, mampostería de bloque fijado con mortero, algunas con problemas de humedad y algunas áreas sin enlucidos.</p> <p>7. Edificaciones de tres plantas, constituidas con sistemas de pórticos de hormigón armado, los entrepisos y cubierta de losa de hormigón armado y mampostería de bloque fijado con mortero, algunas con problemas de humedad.</p> <p>Edificación de cuatro plantas, constituida por un sistema de pórticos de hormigón armado, los entrepisos y cubierta de losa de hormigón armado, y mampostería de bloque fijado con mortero, con presencia de humedad.</p>
--	--

Edificación: Es necesario recalcar que, al existir lotes sin edificaciones, no se califica la vulnerabilidad física en éstos; y, en los lotes que se encuentran más de una edificación, la vulnerabilidad física para el lote será de la edificación de mayor vulnerabilidad.
