INFORME TÉCNICO N° 10-UERB-OC-2015

ASENTAMIENTO HUMANO DE HECHO Y CONSOLIDADO "SAN CARLOS DE ALANGASI VI ETAPA"

INFORME TÉCNICO
Evaluación de Riesgo: Solicitud UERB
Fecha de inspección: 29/09/2015

AHHYC SAN CARLOS DE ALANGASI ETAPA VI - PARROQUIA ALANGASI - ADMINISTRACION LOS CHILLOS

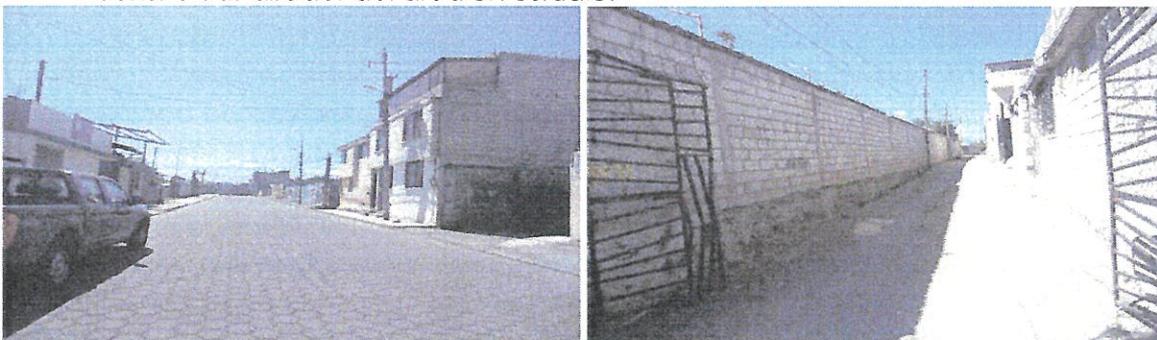
8.1.1 Entrada "Barrio San Carlos de Alangasí etapa VI" y materiales de las edificaciones construidas alrededor del área en estudio.

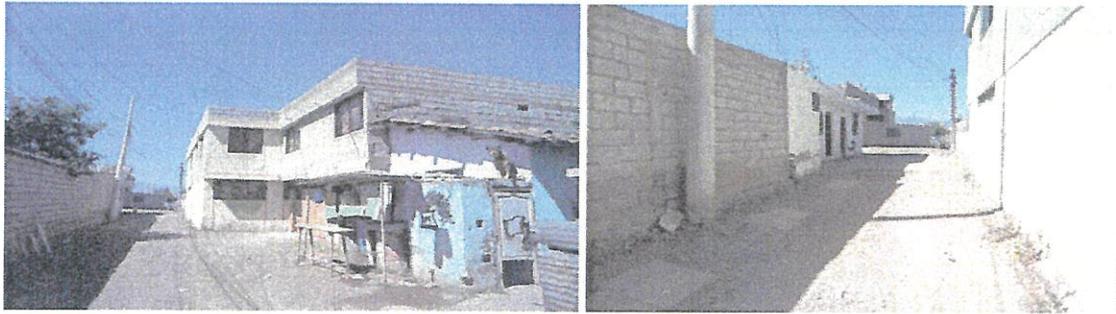
8.1.2 Corte de terreno y servicios básicos para el manejo de agua de escorrentía

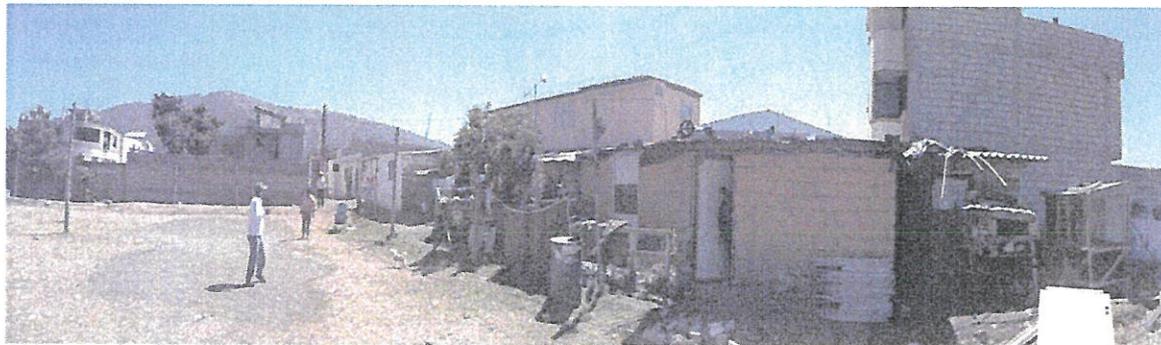
8.1.3 Pendiente del sector y uso del suelo

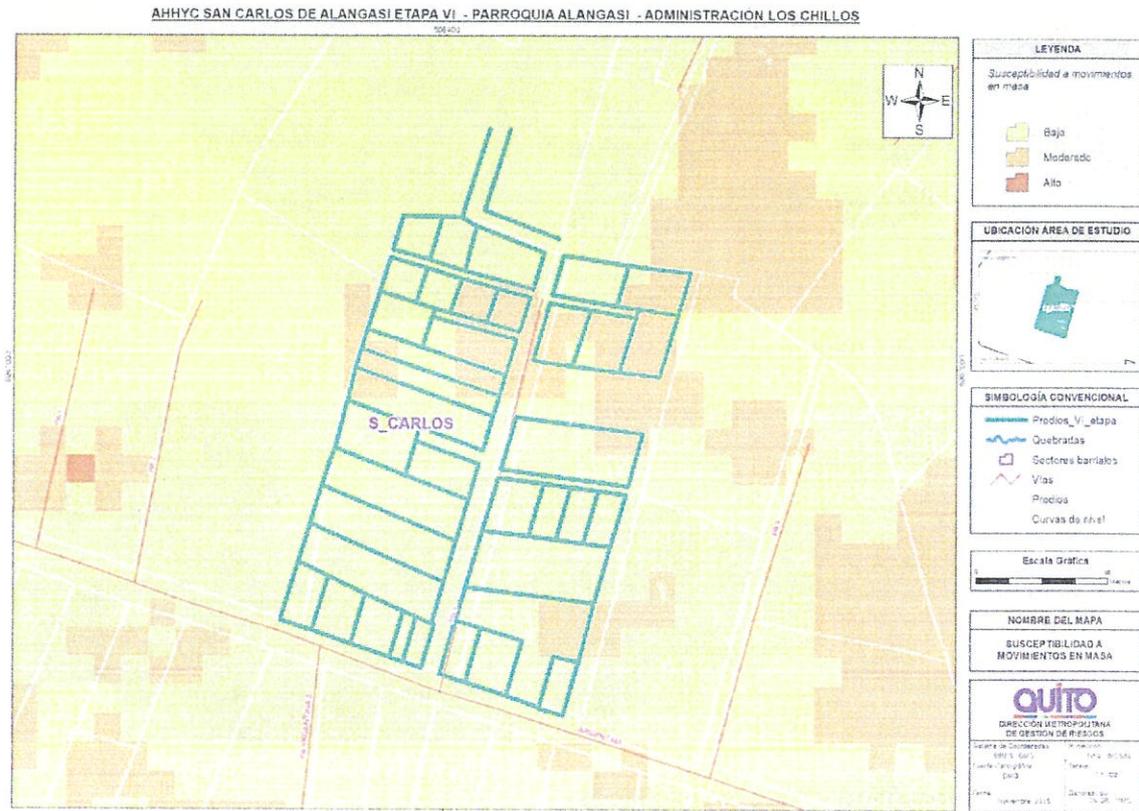
8.2.2 Susceptibilidad a Movimientos en Masa

Según la cobertura disponible en la DMGR, el sector barrial evaluado se ubica sobre una zona que presenta dos valores de susceptibilidad de movimientos en masa, estos valores son: **Moderado (10%) y Bajo (90%)**; distribuidos por toda la zona de estudio. Así mismo, la estabilidad geomorfológica que presenta es **Favorable** en un 100% de acuerdo a lo cartografiado hasta el momento en esta zona del DMQ.

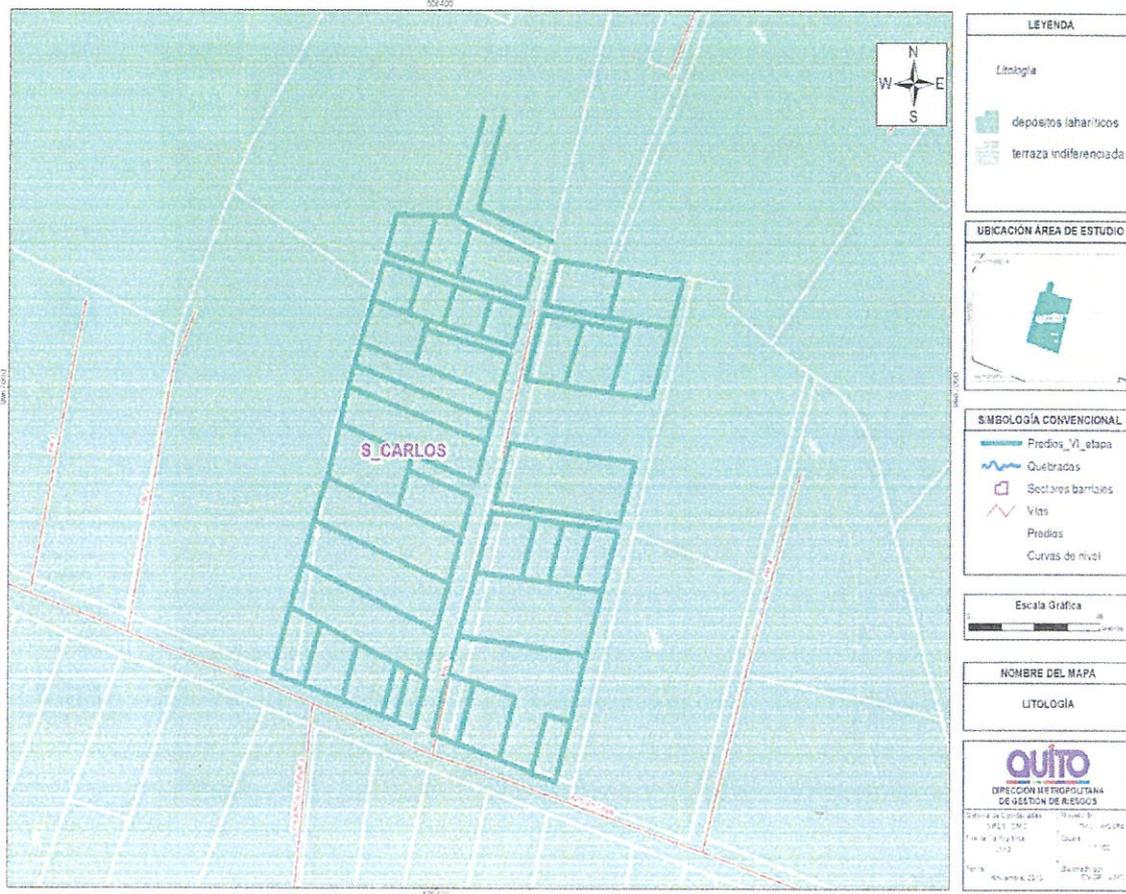
8.2.6 Litología

La litología dominante en el sector corresponde a Cangahua que han sido depositados sobre la topografía preexistente de materiales volcánicos. Estos materiales en condiciones secas son muy buenos desde el punto de vista geológico geotécnico, pero en condiciones saturadas son malos y generan fenómenos de inestabilidad de terrenos superficiales que destruyen viviendas de construcción precarias, artesanales y servicios básicos. Todo este material se encuentra medianamente compactado y cubierto por una capa vegetal de color negruzco.
