INFORME TÉCNICO N° 02-UERB-OC-2015

INFORME DE RIESGOS

INFORME TÉCNICO
Evaluación de Riesgo: Solicitud UERB
Fecha de inspección: 04/05/2018

Coordenadas WGS 84/UTM 17S	Administración Zonal	Parroquia	Nombre del barrio
X: 774937; Y: 9974396 Z: 2904 msnm aprox.	MANUELA SAENZ	LA LIBERTAD	YAGUACHI ALTO Y POR NUESTROS HIJOS

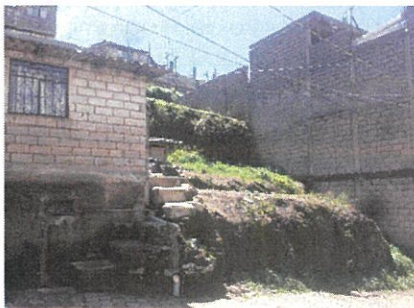
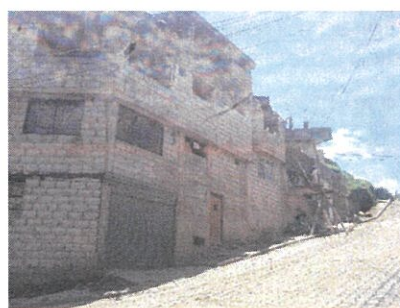
8.1.3 Servicios básicos en el sector existentes

Uso edificación (vivienda, comercio, industria, educación)	Vivienda.				
Existencia de servicios básicos (si/no)	Energía eléctrica	Agua potable	Alcantarillado sanitario	Alcantarillado Pluvial	Telefonía fija
	si	si	si	si	si
Otro tipo de información física relevante

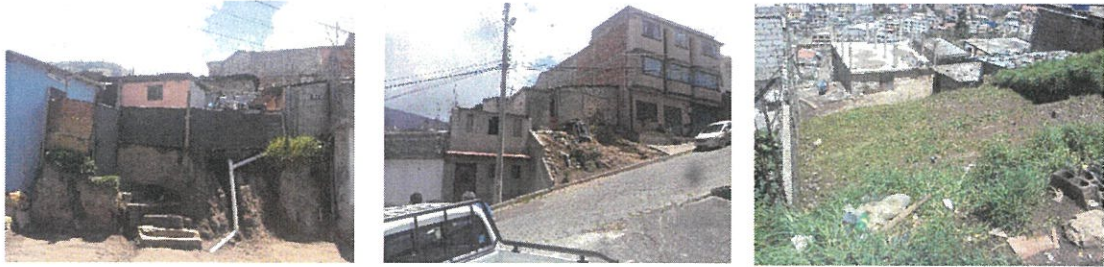
8.1.4 Pendiente del sector y uso del suelo (construcción y cortes del terreno)

Por otro lado, al tratarse de una ladera con pendientes moderadas y altas, algunos lotes fueron excavados para generar terrenos planos que sean aptos para construir viviendas de hasta 3 plantas, dando origen a taludes verticales de pocos metros de altura (2-4 metros) que en la mayoría de casos están desprotegidos de los efectos erosivos provocados por agentes climáticos (lluvia, viento), ni tampoco cuentan con sistemas de control de escorrentía pluvial (agua lluvia) en la cabecera de los taludes.

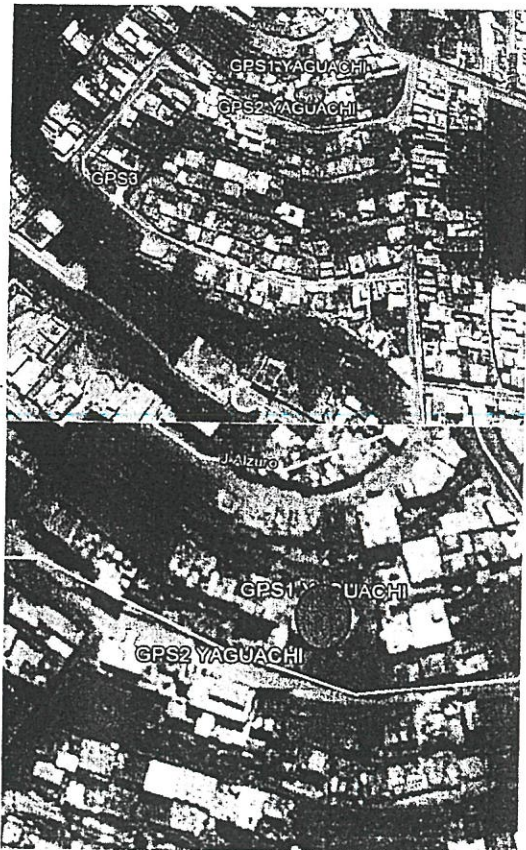
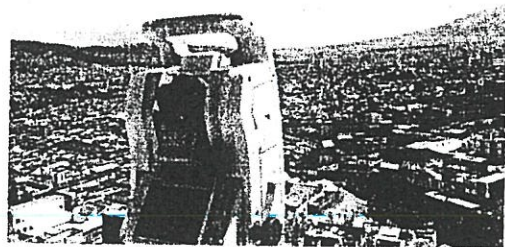
CROQUIS DE UBICACIÓN PUNTO DE CONTROL GPS

PROYECCION TM QUITO WGS84 N: 9 974480.726 m. E: 496654.509m. Elev. : 2945m. snm
COORDENADAS GEOGRAFICAS: S 0° 13'49.21" W 78° 31'48.18" Elev.: 2.945.00 m.

El punto GPS #1 este se encuentra ubicado en el extremo sur de la vivienda de (ha) localizado interior del asentamiento pintado de rojo.

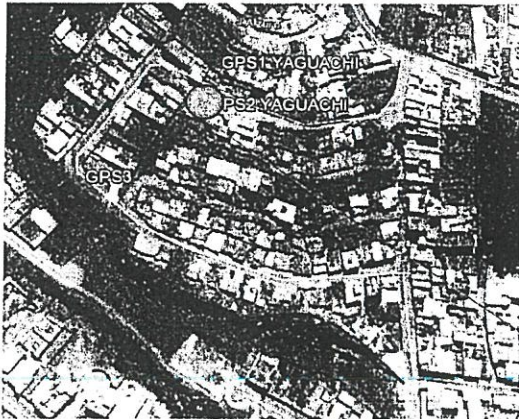
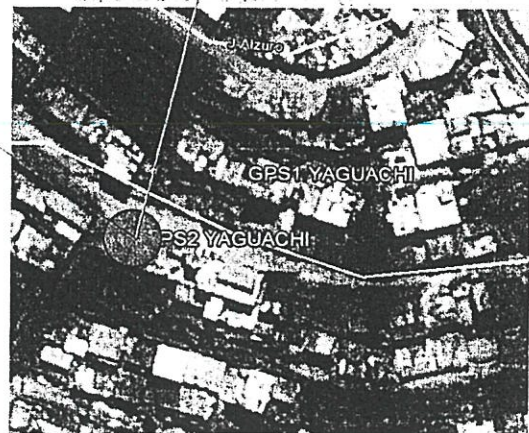
PROYECCION TM QUITO WGS84 N: 9 974493.901 m. E: 496603.674m. Elev. : 2933.58m. snm
COORDENADAS GEOGRAFICAS: S 0° 13'48.57" W 78° 31'4975" Elev.: 2.933.33m.

: El punto GPS #2 este se encuentra ubicado en el extremo de la pasaje 3 localizado interior del asentamiento (alc) pintado de rojo.
