Oficio Nro. GADDMQ-SGSG-DMGR-2020-0270-OF

Asunto: Alcance y criterio al Informe de Riesgos - AHHYC "San José"

INFORME TÉCNICO
Evaluación de Riesgo: Solicitud UERB
Fecha de actualización: 03/07/2018

INFORME TÉCNICO
 Evaluación de Riesgo: Solicitud UERB
 Fecha de Inspección: 19/11/2015

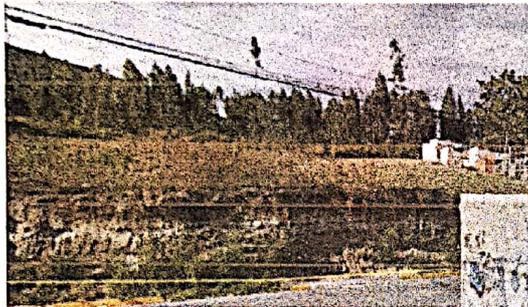
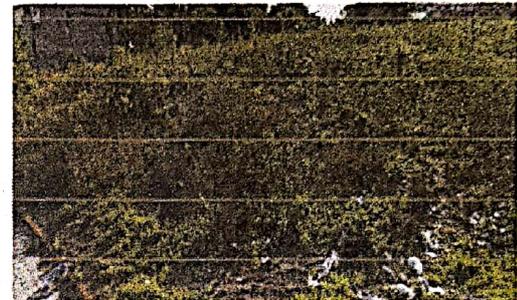
Debido a las pendientes de la ladera donde se ubica el AHHYC "San José", existen excavaciones o cortes del terreno que han generado taludes en el asentamiento tanto para la construcción de viviendas y para la apertura de vías.

Corte de terreno y servicios basicos para el manejo de agua de escorrentia

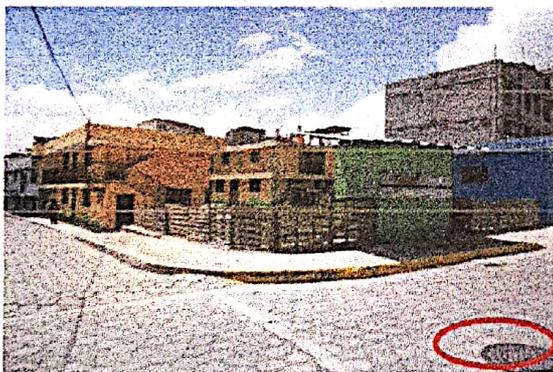
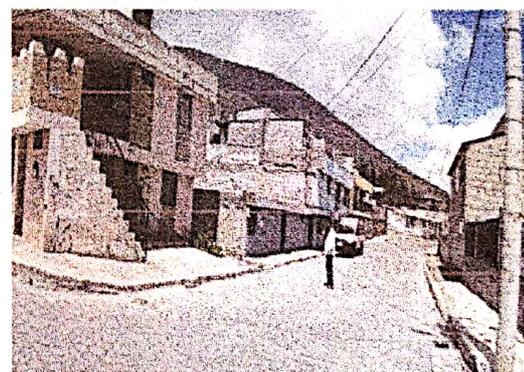
8.1.3 Servicios básicos en el sector existentes.

Existencia de servicios básicos (si/no)	Energía eléctrica	Agua potable	Alcantarillado sanitario	Alcantarillado Pluvial	Telefonía fija
	SI	SI	SI	SI	SI
Otro tipo de información física relevante	Existe infraestructura para el manejo de aguas servidas y de escorrentía. A su vez cuenta con bordillos y alcantarillado. Poseen líneas vitales como son agua potable y energía eléctrica.

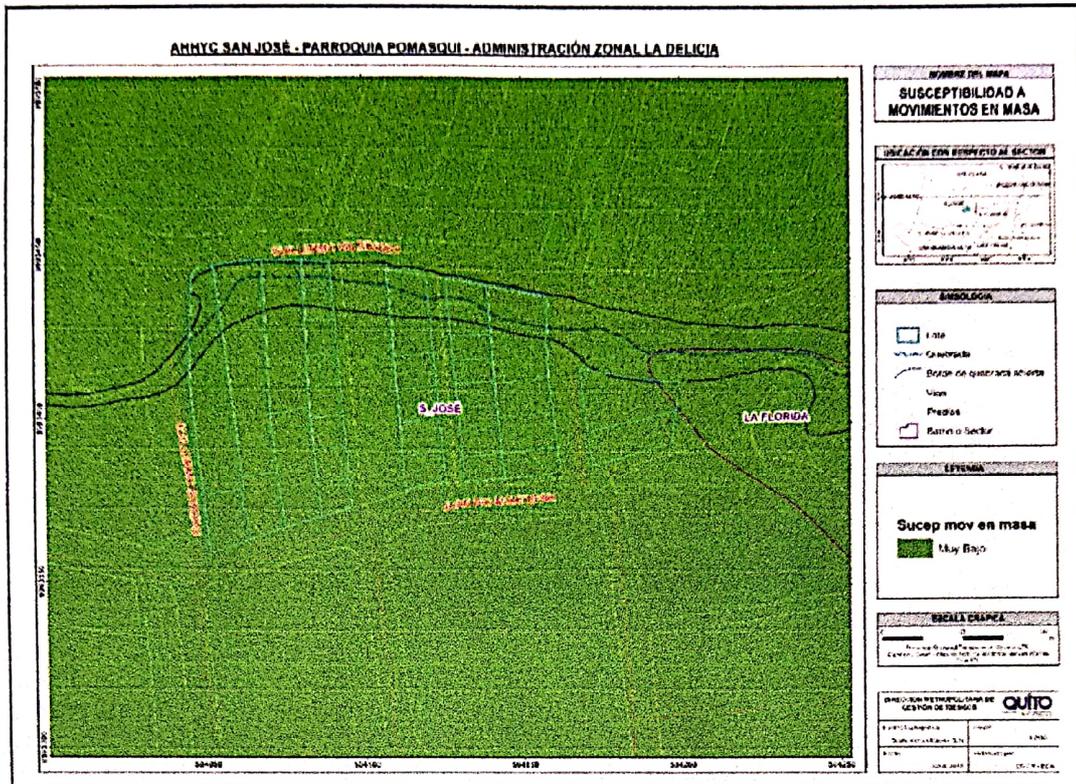
9.1.2 Susceptibilidad a Movimientos en Masa.

Según la información descrita, se considera que la Amenaza por Movimientos en Masa de tipo Deslizamiento es Moderado en el AHHYC "San José" de la Parroquia Pomasqui, sin embargo al haberse reconocido una quebrada rellena que atraviesa el asentamiento se debe considerar la amenaza por subsidencia para lo cual se tiene un **Nivel de Amenaza Muy Alta por Subsidencia.**

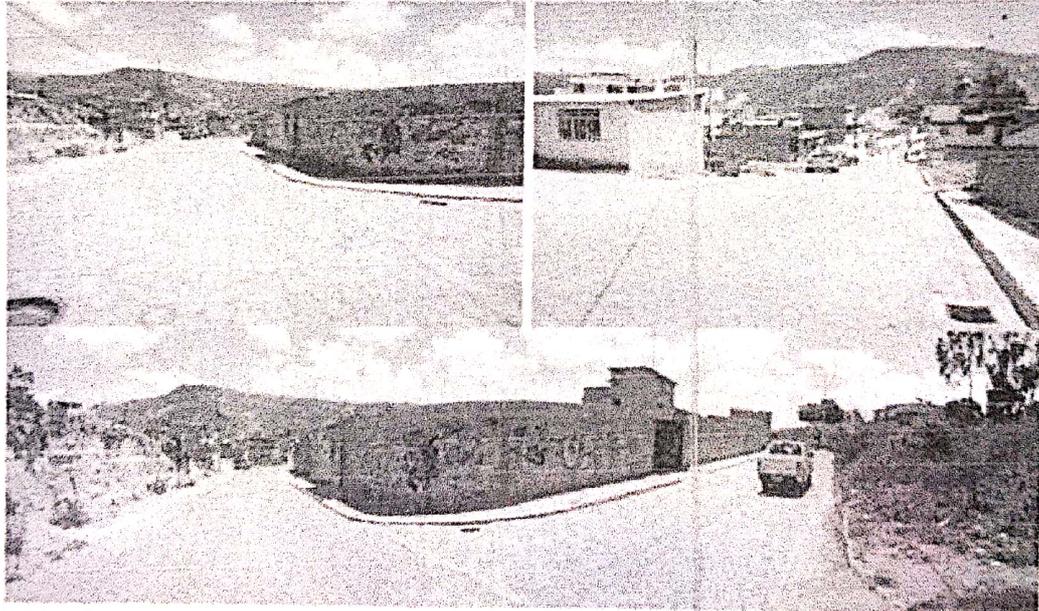
8.1.3 Corte de terreno y servicios basicos para el manejo de agua de escorrentia

- Cobertura de suelo: Con las edificaciones y los pocos espacios con pastos, arbustos interandinos y cultivos de ciclo corto
- Uso del suelo: Agrícola Residencial.
- Drenajes: Por el alcantarillado y sumideros las vías se observan que recorren a favor de la pendiente.

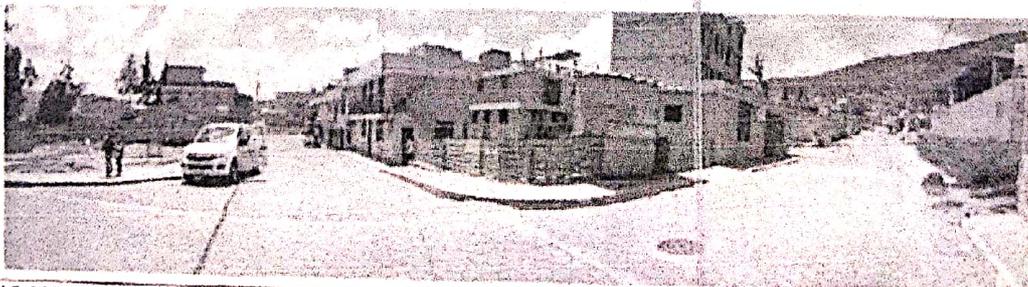
8.1.4 Pendiente del sector y uso del suelo (agricultura)

Análisis que se expresa debido a que el relieve del terreno presenta dos tipos de pendientes: ladera ondulada con suave pendiente y laderas con moderada pendiente. Esto conlleva a que la susceptibilidad del terreno a generar procesos de inestabilidad y movimientos en masa (deslizamientos) sea **Moderado** casi en su totalidad, y **Alto** en ciertas zonas del terreno.

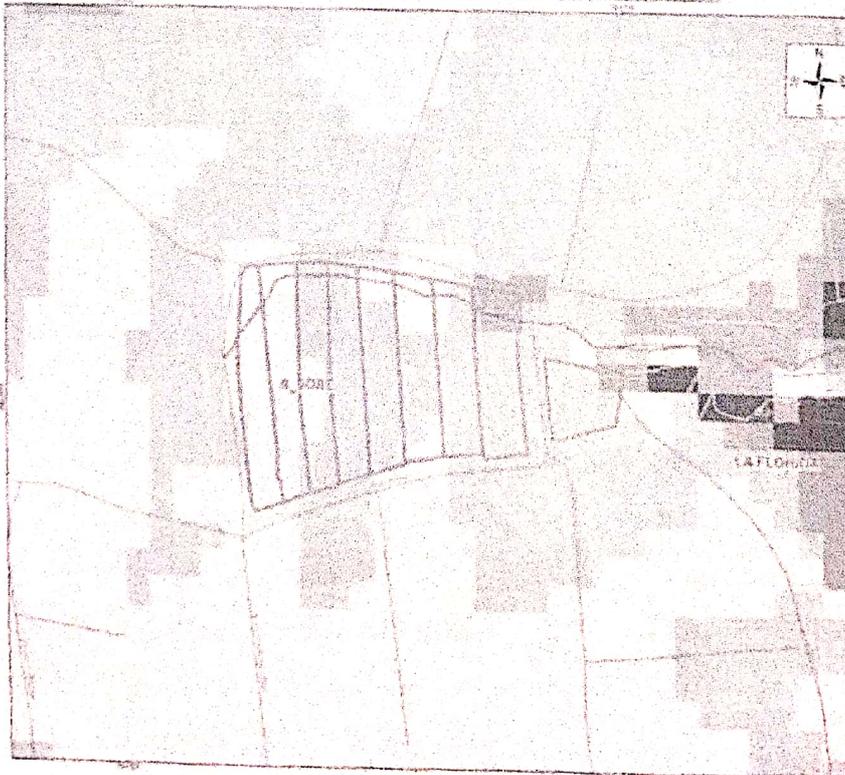
9.1.2 Susceptibilidad a Movimientos en Masa

- Susceptibilidad a movimientos en masa
- Baja
- Mediana
- Alta
- Muy Alta
