Asunto: Informe Técnico de costos adicionales para dar respuesta a la solicitud de información indicada en el Memorando No. GADDMQ-AG-2020-0560-M

I OBJETO

Se emite el presente informe técnico del justificativo correspondiente al incremento del rubro para el Metro de Quito, requeridos por la concejal Mónica Sandoval en las observaciones del primer debate de "Ordenanza que aprueba el Presupuesto General Autónomo Descentralizado del Distrito Metropolitano de Quito para el ejercicio económico 2021.

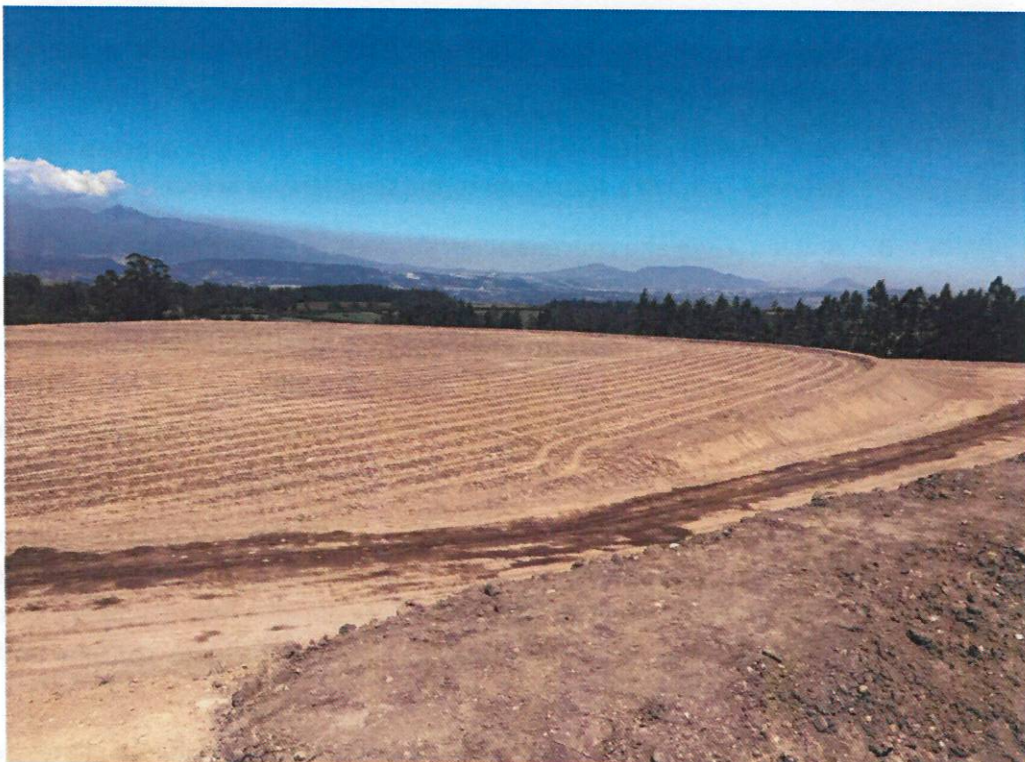
Situación Final de la cantera

- Acondicionamiento previo de la cantera, con viarios internos, zonas de secado y zonas de vertido, para admitir más de 1.000 volquetas al día.
- Gestión del botadero (mantenimiento de viario, movimiento interior de tierras) durante el vertido, 24 horas al día y 7 días a la semana
- Acondicionamiento final y cierre del vertedero

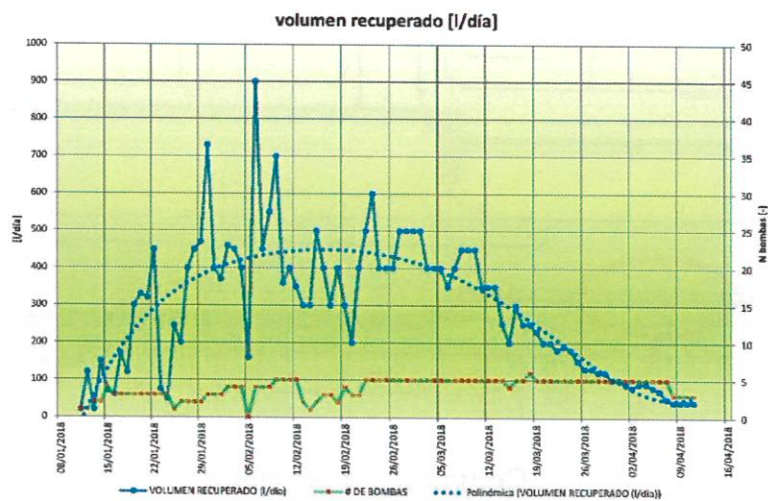
Volumen de contaminante líquido extraído

1. Realización de una **extensa campaña de investigación** en el subsuelo mediante sondeos a rotación para acotar volumétricamente la zona contaminada, así como el nivel de concentración de contaminante, metro a metro, en cada uno de los sondeos. En total, se han realizado 46 sondeos con una profundidad promedio de 30 m.
2. Ejecución del perímetro estructural de la estación mediante pilotes de 1,50 m de diámetro, **sellando el espacio** entre los mismos por su parte posterior con la ejecución de columnas de jet grouting (mortero inyectado a alta presión).

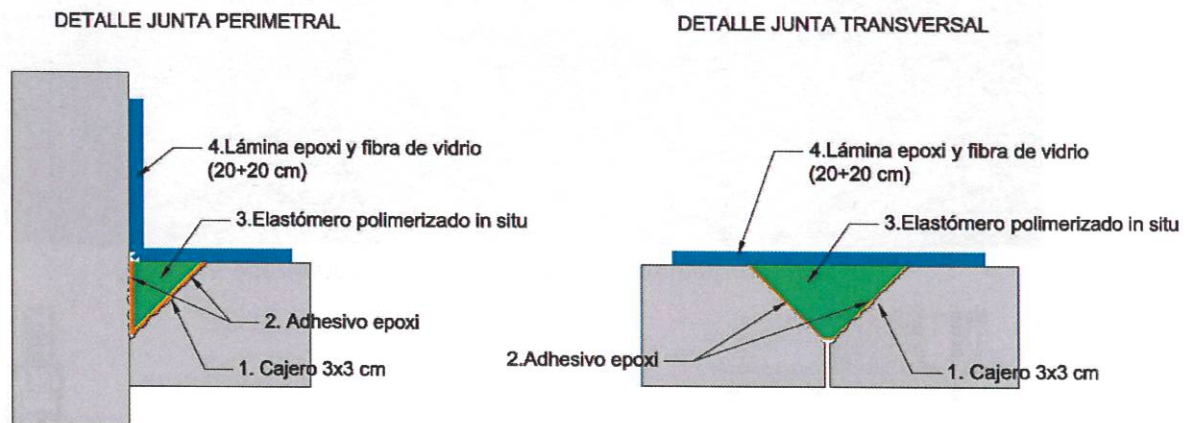
Solución de sellado de juntas en contrabóveda y muros-forro

7. Transporte con medios especiales y tratamiento del terreno excavado en todas las fases constructivas, previo a su vertido en botadero.
8. Sellado y tratamiento de las juntas de hormigonado en contra bóveda y muros forro de la estación para evitar filtraciones de agua contaminada.

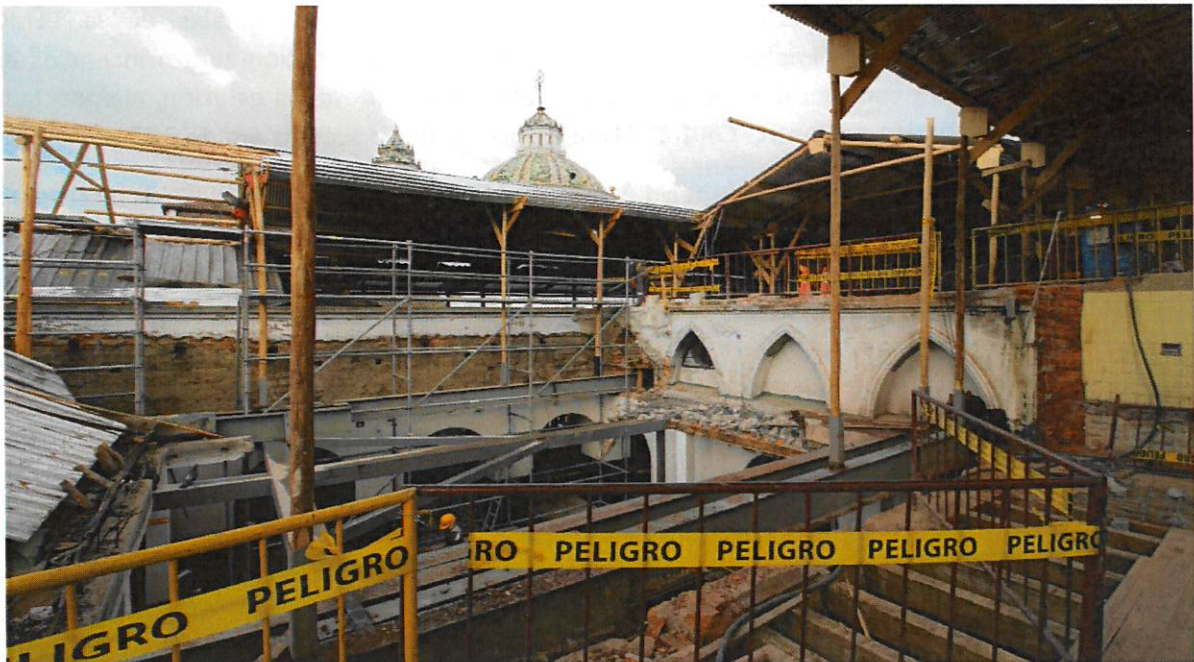
Vaciado del interior, con estructura metálica de apeo

Al desarrollar dichos diseños a nivel constructivo, se identificaron elementos no definidos en ninguno de los 2 diseños (como por ejemplo el apeo provisional de la fachada, o la solución constructiva que permitía empatar fachada y estructura de la estación de Metro), además de imprevistos que sólo aparecieron al vaciar y demoler el edificio existente (desplome de los muros, medianeras compartidas entre edificios patrimoniales anexos). El monto previsto para completar de forma efectiva, segura y compatible con la funcionalidad de un Metro, es de 6,70 Mill. USD, **lo que supone un costo adicional no previsto de 4,74 Mill. USD.**

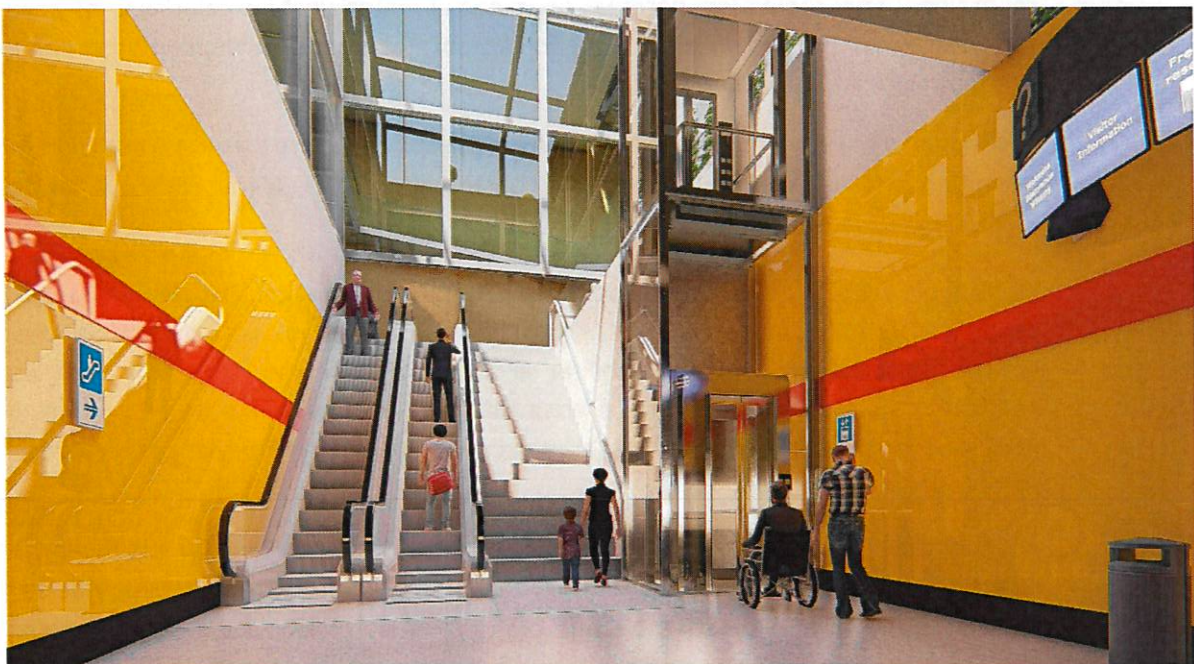
Infografía acceso Pichincha
