**MUNICIPIO DEL DISTRITO METROPOLITANO DE QUITO**  
**DIRECCIÓN METROPOLITANA DE CATASTRO**  
**INFORME TÉCNICO DE ACCIDENTES GEOGRÁFICOS**

No.272 AT-DMGR-2017

**INFORME TÉCNICO**  
**Evaluación de Riesgo: Solicitud UERB**  
**Fecha de inspección: 05/12/2017**

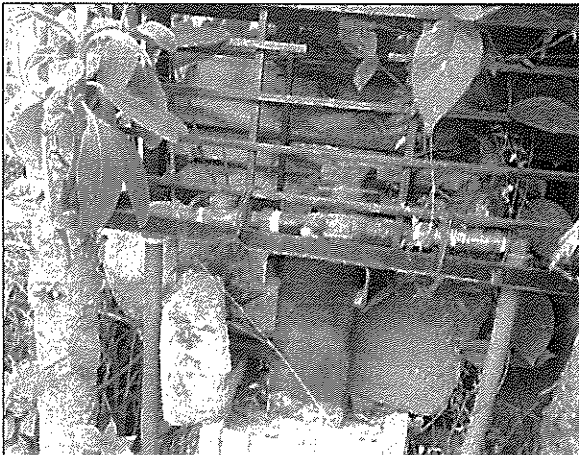
8.1.1 Servicios basicos en el sector existentes.

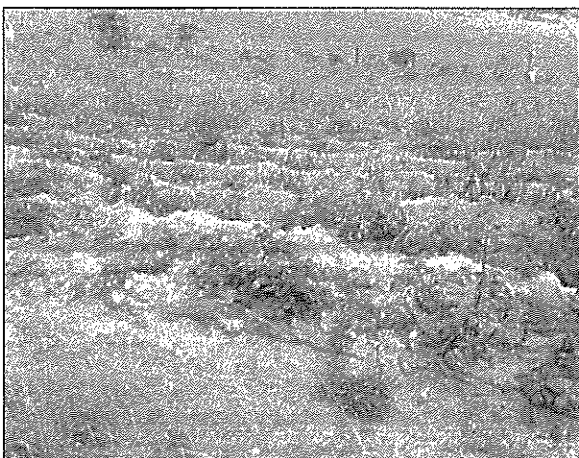
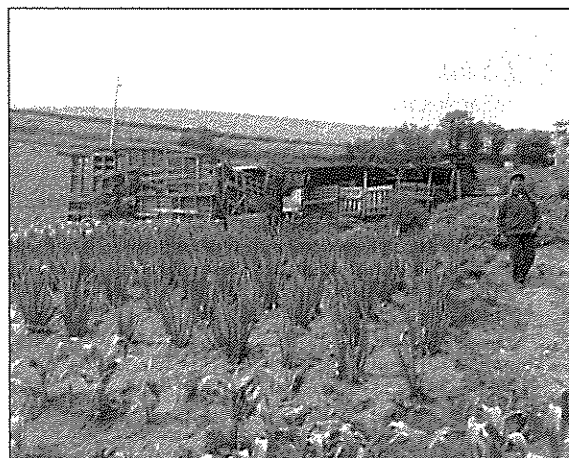
8.1.2 Utilidad de la tierra

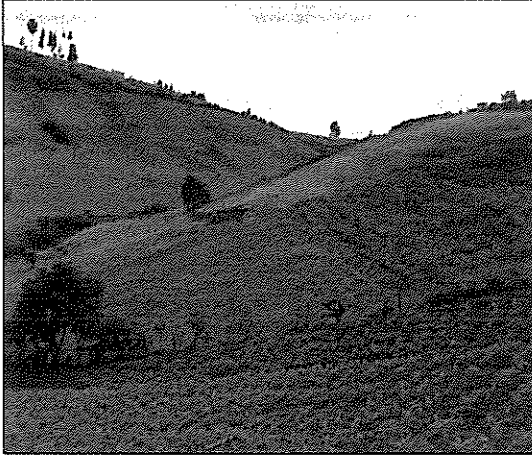
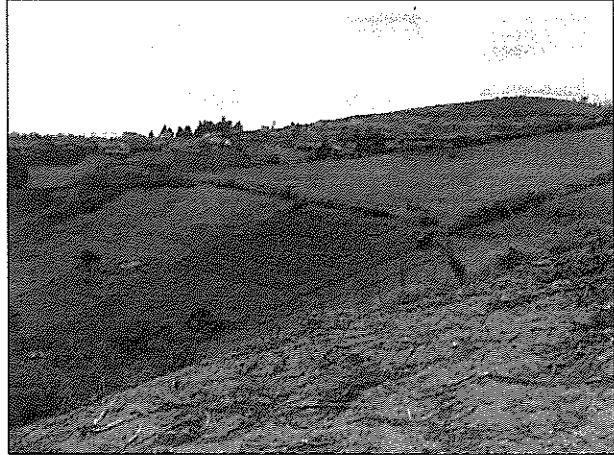
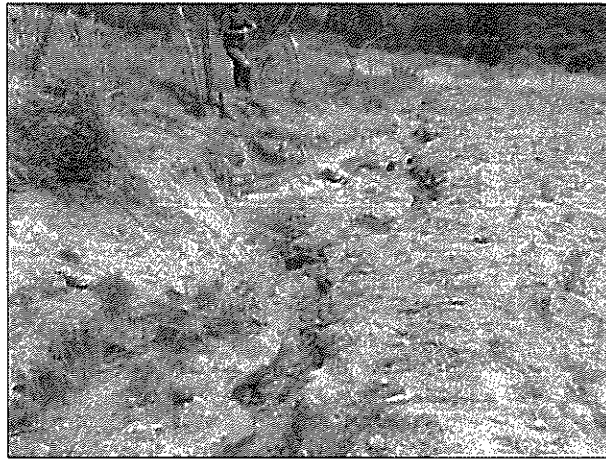
Localmente, el AHHYC "Catzuquí de Moncayo Etapa III" se ubica sobre una ladera con pendientes moderadas (10° a 20°), sin embargo no se observó que se haya excavado el terreno para construir viviendas, ni generado taludes altos. Las viviendas fueron construidas en la parte alta de los lotes en superficies relativamente planas.

8.1.3 Pendiente en e sector de análisis.

- Se recomienda que mediante mingas comunitarias se implemente sistemas de conducción de escorrentía (agua lluvia) en las calles de tierra afirmada para prevenir la erosión del suelo y arrastre de material que pueda afectar a viviendas y asentamientos humanos ubicados en cotas inferiores.
