INFORME SOCIO - ORGANIZATIVO
N° 020- UERB-OC-2018

INFORME TÉCNICO N° 16-UERB-OC-2018

INFORME TÉCNICO
Evaluación de Riesgo: Solicitud UERB
Fecha de inspección: 27/11/2018

Coordenadas WGS 84/UTM 17S	Administración Zonal	Parroquia	Nombre del barrio
X: 778984; Y: 9959661 Z: 2562 msnm aprox.	LOS CHILLOS	AMAGUAÑA	YANAHUAYCO SECTOR SAN GABRIEL

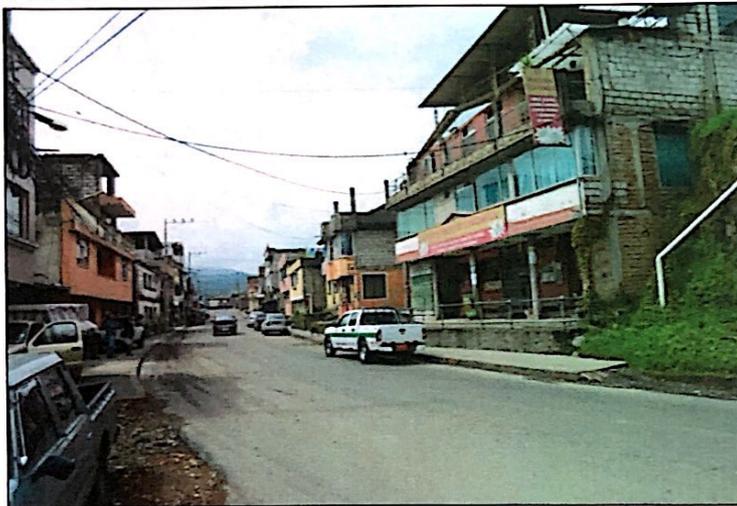
Calle Antigua Conocoto - Amaguaña

Sistema Vial: Al ser la calle Amaguaña asfaltada, con bordillos, sumideros para recolección de aguas lluvias, y sin cunetas presentan una vulnerabilidad física baja ante fenómenos de erosión especialmente en temporada de lluvia; mientras que el pasaje interno del barrio al ser de tierra afirmada, sin cunetas, ni sumideros y tampoco bordillos presentan una vulnerabilidad física alta ante fenómenos de erosión especialmente en temporada de lluvia.

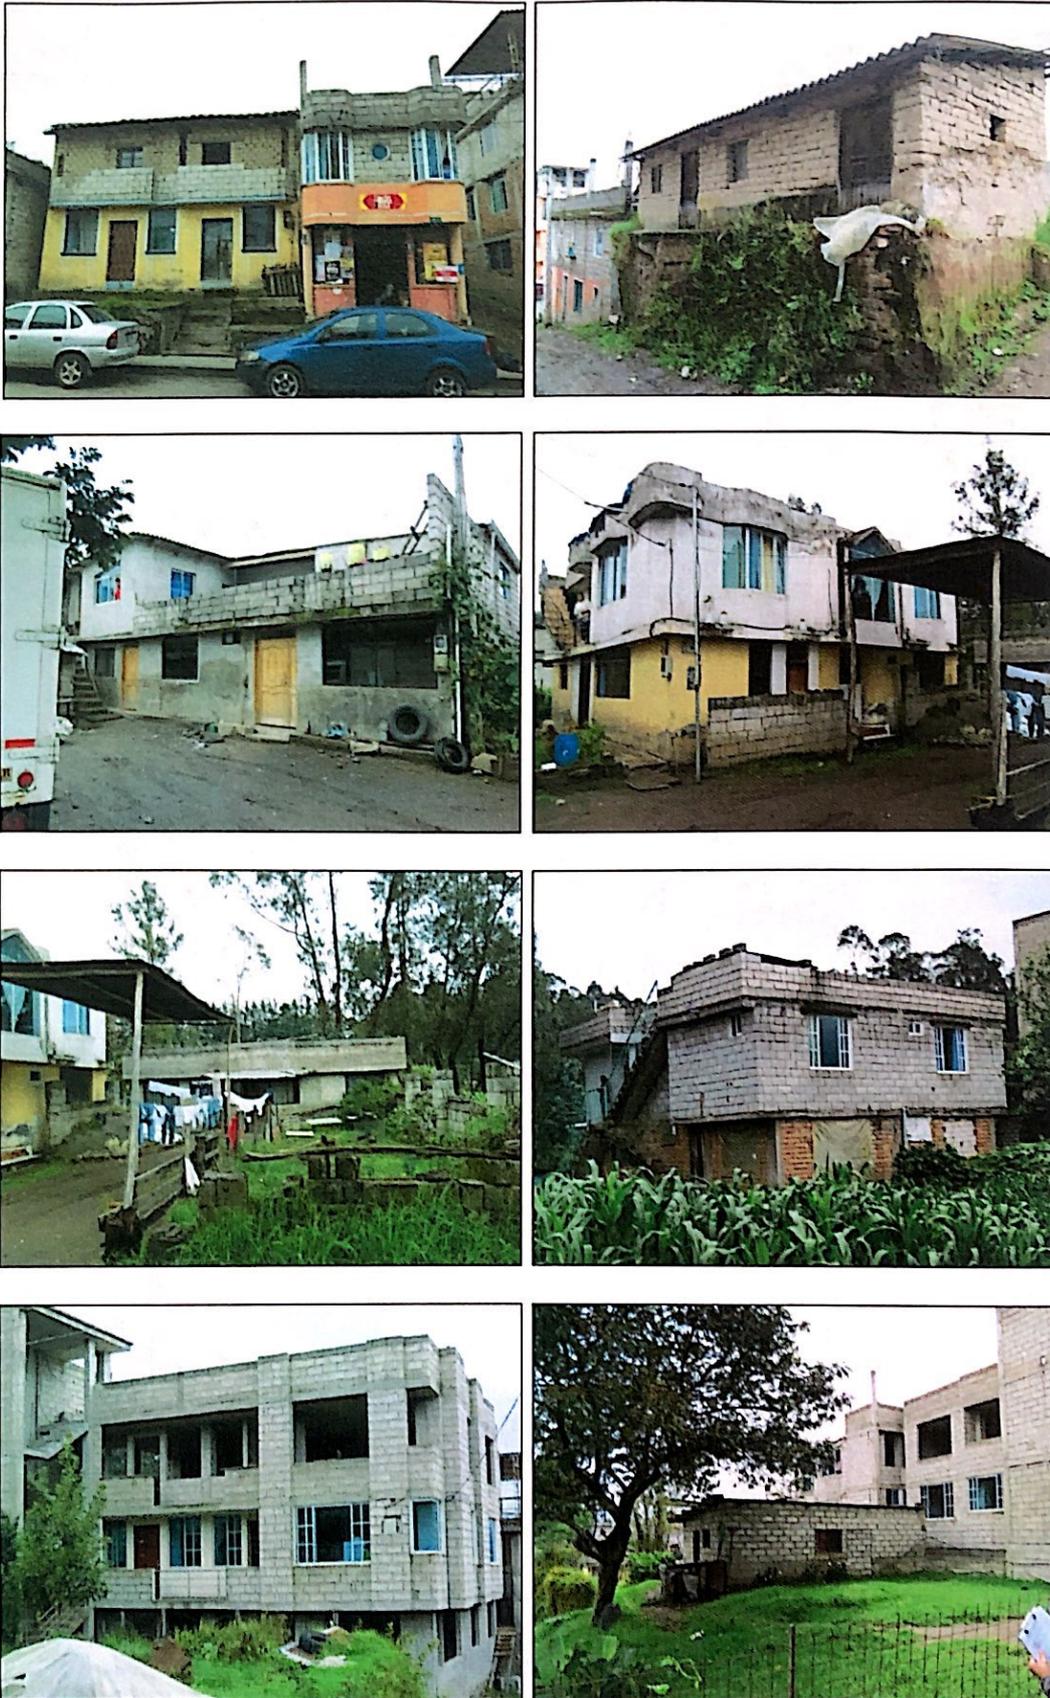
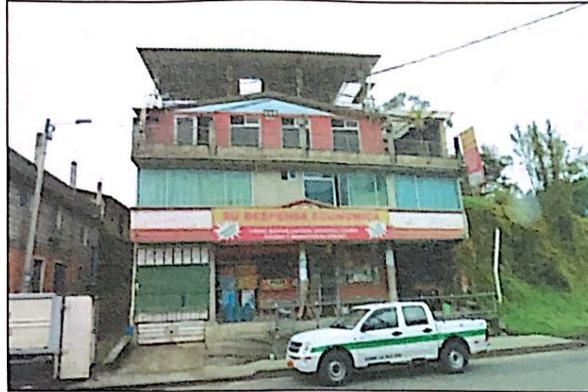
8.1.3 Materiales de las edificaciones construidas en el área en estudio:

Ítem	Descripción
Área	11 lotes, pertenecientes al barrio "Yanahuayco Sector San Gabriel", con un área total de 3.275,98 m ²
PUOS	Según el Plan de Uso y Ocupación del Suelo del año 2018, el área de Uso Vigente es de tipo P. Ecol/Conser. Patri. Nat; RN/Prod. Sostenible en su parte para los lotes #06 al 10. Mientras que los demás lotes presentan P. Ecol/Conser. Patri.
Relieve	Los predios evaluados se encuentra ubicados en los 2570 msnm y los 2565 msnm, con una diferencia altitudinal de cinco metros sobre el nivel del mar. Además presenta una forma de relieve. Superficies planas a casi planas y Laderas Onduladas con suave pendiente, con un máximo de inclinación de 16 grados.
Número de Edificaciones	08 lotes con edificación, representando una consolidación del 72,72 %.
Tipos edificación : Casa/edificio de departamentos/Med lagua (Construcción Informal)/Otro (especificar)	<p>Al tratarse de una inspección visual, no se realizó ninguna prueba de tipo exploratorio, ni de remoción de materiales, sino de la evaluación de las edificaciones observadas exteriormente a los elementos estructurales y no estructurales, así como de los materiales de construcción.</p> <p>En el área de análisis se observó estructuras con las siguientes características:</p> <ol style="list-style-type: none"> 1. Edificaciones de una planta constituidas con sistemas de muros portantes de adobe fijado con barro (tierra, agua y algún tipo de fibra como la paja), cubierta con correas de madera y planchas de fibrocemento sujetas con pernos. 2. Edificaciones de una planta constituidas con sistemas de muros portantes de bloque fijado con mortero (arena, cemento y ripio), cubierta con correas de madera y planchas de fibrocemento sujetas con pernos. 3. Edificaciones de una planta conformada con sistemas de pórticos de hormigón armado (vigas y columnas), losa de hormigón armado, mampostería de bloque fijado con mortero. 4. Edificaciones de dos plantas conformadas con sistemas de pórticos de hormigón armado (vigas y columnas), losa de hormigón armado, mampostería de bloque fijado con mortero. 5. Edificaciones de dos plantas, conformadas por sistemas de pórticos de hormigón armado, mampostería de bloque y adobe fijado con mortero, cubierta con correas de madera y planchas de fibrocemento. 6. Edificación de tres plantas, que consta con sistemas de pórticos, entrepiso y cubierta con losas de hormigón armado, mampostería de ladrillo fijado con mortero; sobre una de estas se observó una construcción conformada con sistemas

de estructura de metálica, cubierta con correas de metal y planchas de fibrocemento, además de presentar la patología estructural de columna corta. Adicionalmente en el área en análisis se observaron: • Cerramientos con columnas de hormigón armado con mampostería de bloque/ladrillo. Estructuras de una planta, conformadas con columnas de hormigón armado y sistemas de mampostería de bloque fijado con mortero, cubierta con correas de madera y planchas de fibrocemento, estas estructuras son usadas como bodegas				
Uso edificación (vivienda, comercio, industria, educación)	Vivienda y pequeñas bodegas				
Existencia de servicios básicos (si/no)	Energía eléctrica	Agua potable	Alcantarillado Sanitario	Alcantarillado Pluvial	Telefonía Fija
	SI	SI	Parcialmente	No	SI
Otro tipo de información física relevante	La calle Vía Amaguaña se encuentra asfaltada, con bordillos y sumideros para recolección de aguas lluvias, pero no tiene cunetas; las demás calles del barrio son de tierra afirmada, sin cunetas, ni sumideros y tampoco bordillos.

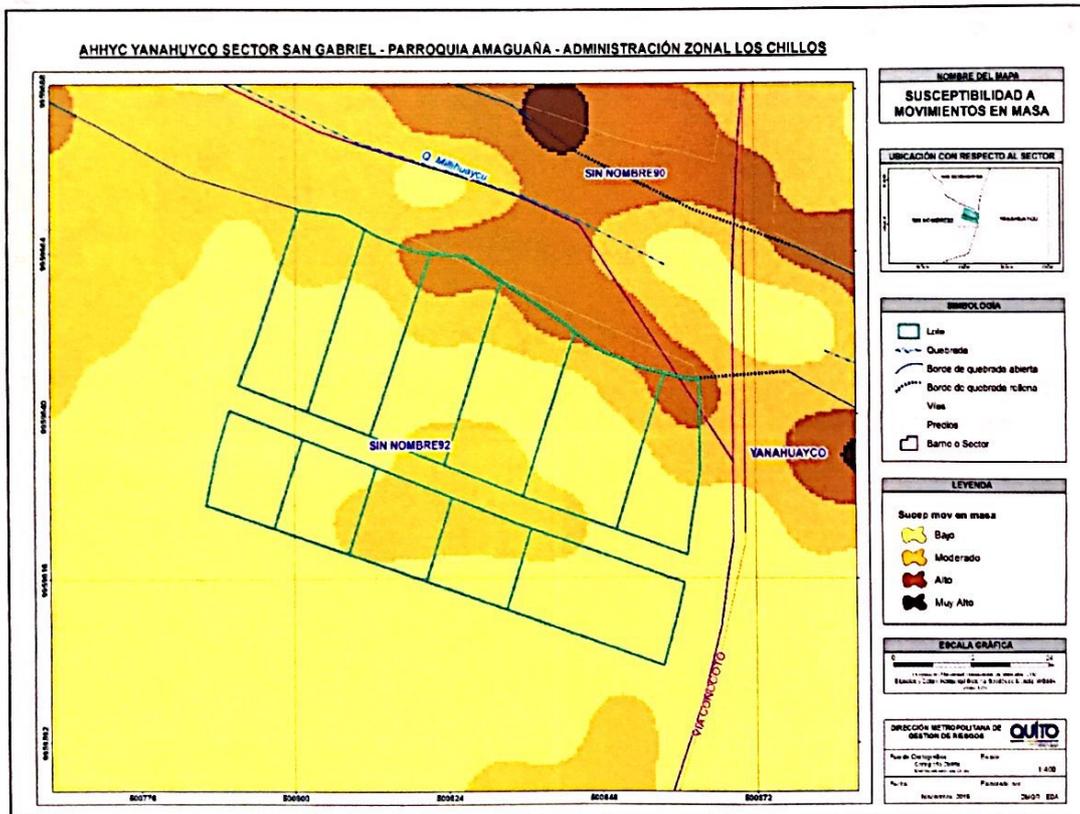
9.1.2 Susceptibilidad a Movimientos en Masa.

Localmente en el AHHYC "Yanahuaycu Sector San Gabriel" de la Parroquia Amaguaña existen dos tipos de pendientes, al oriente se reconocen superficies planas a onduladas (0° - 5°) y en el sector occidental pendientes moderadas de hasta 15°, predominantemente cubiertas por materiales volcánicos de tipo Cangahua con intercalaciones de lapilli y cubiertas por suelo orgánico.

Con esta información se considera que en el AHHYC "Yanahuaycu Sector San Gabriel" existen condiciones físicas que definen **Amenaza Baja por Movimientos en Masa**.
