INFORME SOCIO - ORGANIZATIVO
N° 021- UERB-OC-2018

INFORME TÉCNICO N° 18-UERB-OC-2018

MUNICIPIO DEL DISTRITO METROPOLITANO DE QUITO
DIRECCIÓN METROPOLITANA DE CATASTRO
INFORME TÉCNICO DE ACCIDENTES GEOGRÁFICOS

INFORME TÉCNICO
Evaluación de Riesgo: Solicitud UERB
Fecha de inspección: 27/11/2018

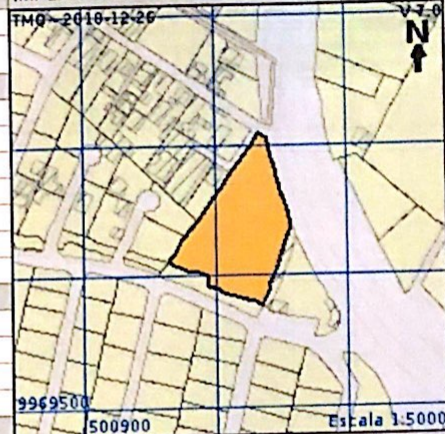
IMPLANTACIÓN DEL LOTE

Clasificación del suelo: Suelo Urbano
Clasificación del suelo SIREC-Q: URBANO
Área según escritura: 6,344.46 m2
Área gráfica: 6,344.47 m2
Frente total: 112.19 m
Máximo ETAM permitido: 10.00 % = 634.45 m2 [SU]
Área excedente (+): 0.01 m2
Área diferencia (-): 0.00 m2
Número de lote:
Dirección: GENERAL RUMIÑAHUI
Zona Metropolitana: CHILLOS
Parroquia: CONOCOTO
Barrio/Sector: SIN NOMBRE126

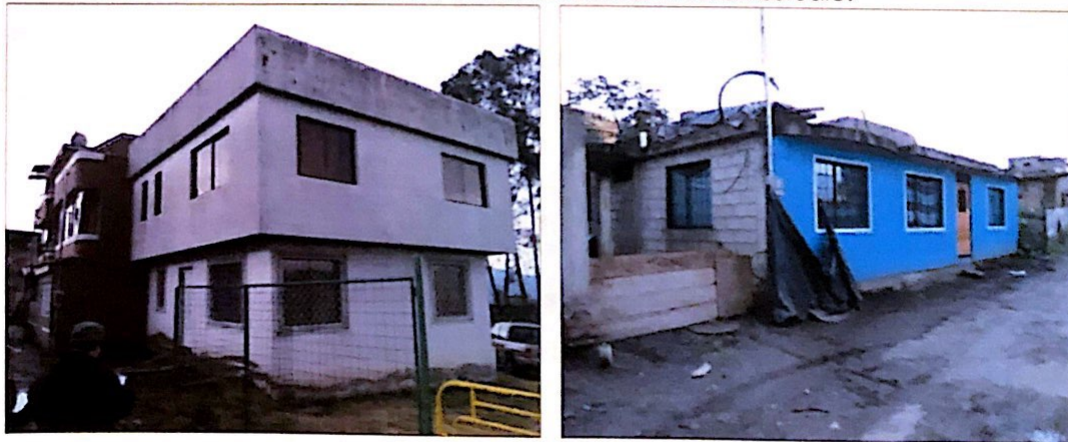
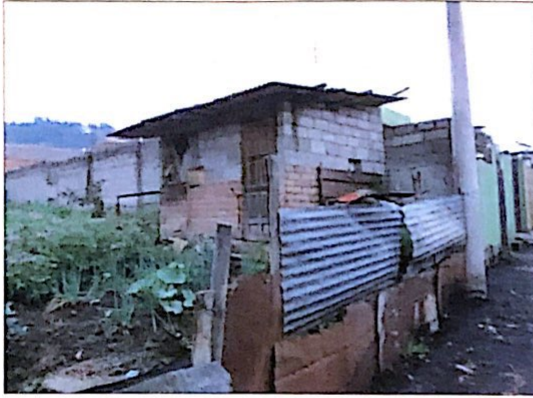
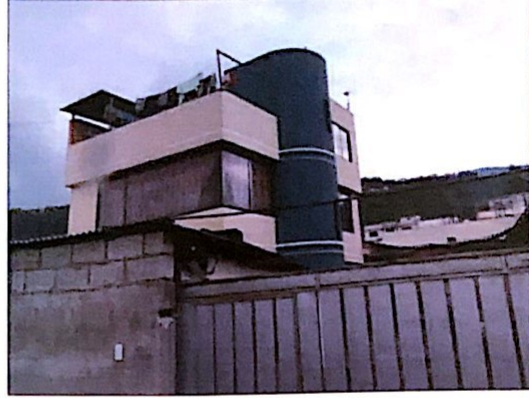
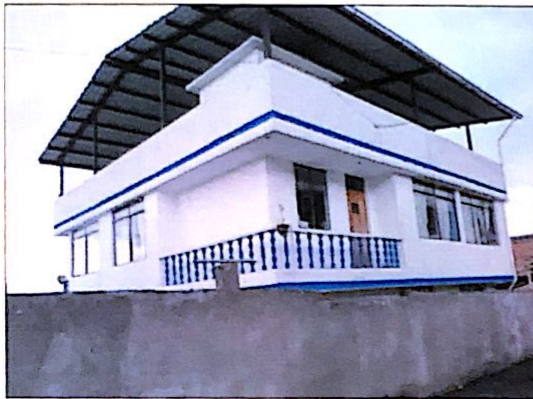
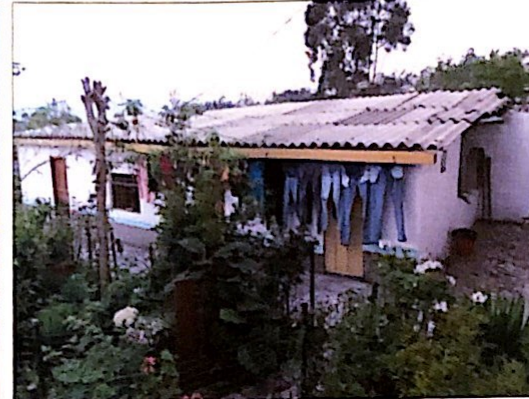
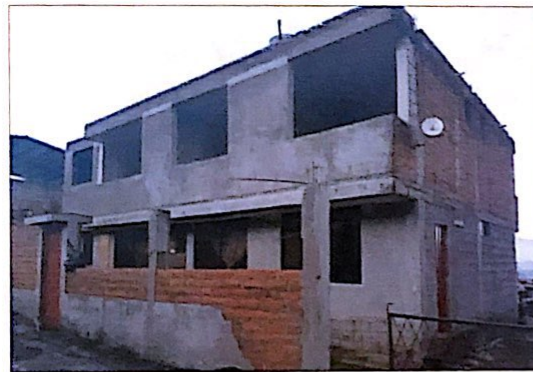
8.1.3 Materiales de las edificaciones construidas en el área en estudio:

Ítem	Descripción
Área	13 lotes, pertenecientes al barrio LOS PINOS con un área total de 6.409,93 m ²
PUOS	Según el Plan de Uso y Ocupación del Suelo del año 2018, el área de Uso Vigente es de tipo Residencial Urbano 2 en un 90% Y Protección Ecológica/ Conservación del Patrimonio Natural en un 10%
Relieve	Los predios evaluados se encuentra ubicados en los 2633 msnm y los 2640 msnm, con una diferencia altitudinal de siete metros. Además presenta una forma de relieve con una pendiente promedio de 5 grados de inclinación para todos los lotes
Número de Edificaciones	11 lotes con edificación, representando una consolidación del 84.62 %.
Tipos edificación : Casa/edificio de departamentos/Med lagua (Construcción Informal)/Otro (especificar)	<p>Al tratarse de una inspección visual, no se realizó ninguna prueba de tipo exploratorio, ni de remoción de materiales, sino de la evaluación de las edificaciones observadas exteriormente a los elementos estructurales y no estructurales, así como de los materiales de construcción.</p> <p>En el área de análisis se observó estructuras con las siguientes características:</p> <ol style="list-style-type: none"> 1. Edificaciones de una planta, conformadas con estructura de mampostería simple de bloque fijado con mortero, cubierta con correas metálicas/madera y planchas de fibrocemento sujetas con pernos. 2. Edificaciones de una planta que constan con columnas de hormigón armado, mampostería de bloque fijado con mortero, cubierta con correas de madera y planchas de fibrocemento que se encuentran sujetas con pernos. 3. Edificaciones de una planta, constituidas con sistemas de pórticos de hormigón armado (vigas y columnas), losa de hormigón armado, mampostería de bloque fijado con mortero, algunas edificaciones muestran porosidad del hormigón, acero de refuerzo expuesto, problemas de humedad y en otros casos además presentan retrocesos excesivos en las esquinas (irregularidad en planta). 4. Edificaciones de dos plantas conformadas con sistemas de pórticos de hormigón armado (vigas y columnas), entepiso con una losa de hormigón armado, cubierta con una losa de placa colaborante deck, mampostería de bloque/ladrillo fijado con mortero, algunas edificaciones muestran problemas de humedad. 5. Edificaciones de dos plantas, constituidas con sistemas de pórticos de hormigón armado (vigas y columnas), en el entepiso y cubierta consta con losas de hormigón armado, mampostería de bloque y ladrillo fijado con mortero, algunas edificaciones muestran problemas de humedad y porosidad del hormigón.
